# ANALISA TINGKAT KERUSAKAN JALAN MENGGUNAKAN METODE PCI UNTUK MENGEVALUASI KONDISI JALAN DI RAYA CANGKRING, KECAMATAN KREMBUNG, KABUPATEN SIDOARJO

Aulia Dewi Fatikasari<sup>1)</sup>

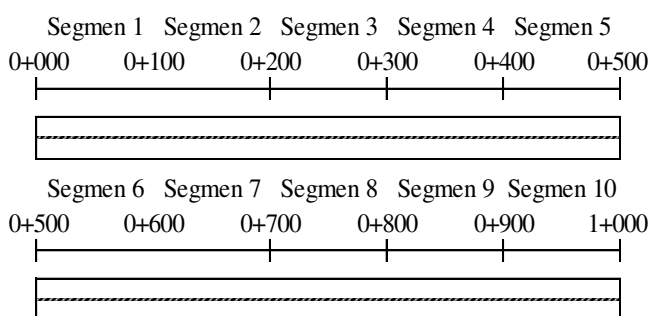
Gambar 2. Pembagian Segmen Jalan  
Sumber : Hasil Pengolahan Data (2021)

Panjang jalan yang akan diteliti yaitu 1 km, maka untuk mempermudah pengukuran dan identifikasi tingkat kerusakan jalan saat survei maka Jalan Raya Cangkring dibagi menjadi 10 segmen. Panjang setiap segmen adalah 100 meter dengan lebar 8 meter. Pembagian segmen jalan dapat dilihat pada **Gambar 2**.

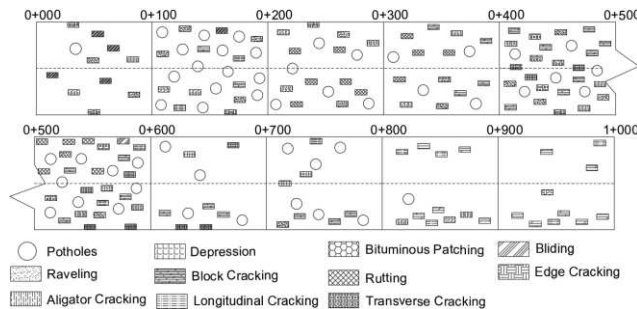
Gambar 10. *Strip Map* Kerusakan Perkerasan pada Jalan Raya Cangkring

*Strip map* kerusakan jalan merupakan gambar pemetaan yang digunakan untuk mengetahui letak dari jenis kerusakan jalan pada Jalan Raya Cangkring Sidoarjo. Gambar *Strip map* kerusakan jalan dibagi berdasarkan segmen yang sudah ditentukan pada saat survei kerusakan jalan menggunakan metode PCI dengan panjang segmen 100 m. *Strip Map* Jalan Raya Cangkring dapat dilihat pada **Gambar 10**.

Berdasarkan hasil survei, analisa, dan pengolahan data dapat disimpulkan bahwa nilai PCI Jalan Raya Cangkring, Kecamatan Krembung, Kabupaten Sidoarjo adalah 18,4. Nilai ini menunjukkan bahwa jalan tersebut dalam kondisi perkerasan jalan yang gagal (*failed*). Menurut metode *Asphalt Institute*, Jalan Raya Cangkring perlu dilakukan rekonstruksi perkerasan jalan. Saat dilakukan survei visual di lokasi, Jalan Raya Cangkring terlihat mengalami kerusakan perkerasan jalan sangat parah. Kerusakan yang terbesar ialah kerusakan retak kotak-kotak (*block cracking*) dan kerusakan lubang (*potholes*).

Dari hasil analisa didapatkan bahwa nilai PCI pada Jalan Raya Cangkring yaitu 18,4 dengan kondisi perkerasan gagal (*failed*), maka berdasarkan metode asphalt institute Jalan Raya Cangkring perlu dilakukan rekonstruksi perkerasan jalan. Hal ini dikarenakan jalan ini mengalami kerusakan perkerasan jalan sangat parah. Bahkan saat survei visual dapat terlihat berbagai kerusakan yang mengganggu lalu lintas.
