ANALISIS KEBOCORAN TALANG ATAP TERBALIK BALKON GEDUNG BISNIS CENTER UNUKASE

AMINULLAH

Program Studi Teknik Sipil, Universitas Nahdlatul Ulama Kalimantan Selatan
Email: aminullahbkd1@gmail.com

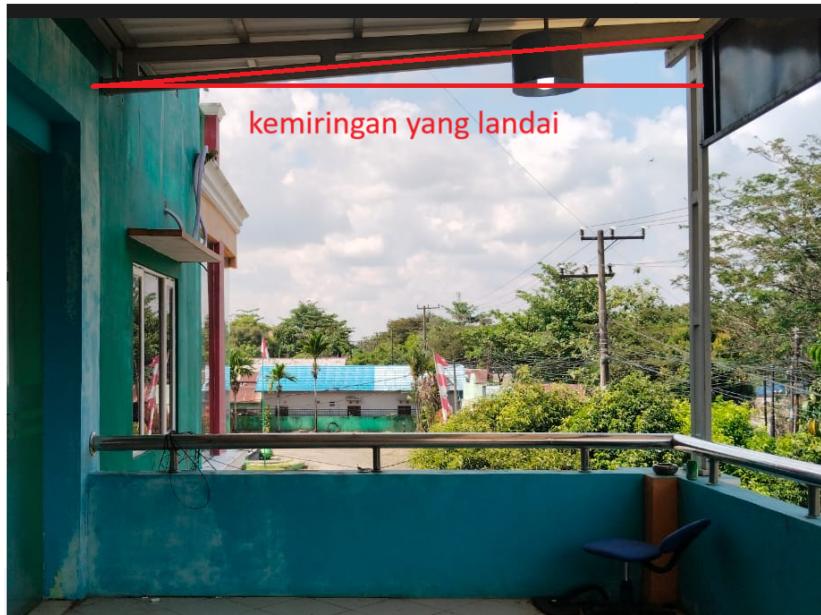
Gambar 2. Kemiringan atap menuju bangunan

Gambar 2 menunjukkan bahwa terdapat kemiringan yang ganjil dan berbahaya, yaitu mengarah ke bangunan. Namun dengan pemahaman sebelumnya tentang kebutuhan estetika mungkin saja perencana ingin memberikan sentuhan yang berbeda, pencahayaan yang berlebih, dan futuristik. Hanya saja, jika mengamati ruangan yang tersedia, posisi di lantai dua tidak adanya yang melindungi bangunan dari cahaya, seharusnya kemiringan bisa ditujukan ke arah konvensional yaitu menjauhi bangunan. Ini akan memberikan nilai aman yang lebih baik bagi perlindungan bangunan dari bau air hujan, bahkan ketika pada kondisi talang rusak suatu hari nanti.

- a. Penting untuk menghindari arah aliran buangan air hujan menuju bangunan.
- b. Telah terjadi kerusakan yang serius terhadap talang atap pada balkon Bisnis Center UNUKASE
- c. Indikasi kerusakan terlihat pada rembesan dan jejak perkaratan yang signifikan.
- d. Penyelidikan dimensi menunjukkan bahwa ternyata terdapat kekurangan dalam pemasangan ukuran talang.
- e. Talang yang direkomendasikan harus memiliki potensi volume tampungan sebesar 400 liter.

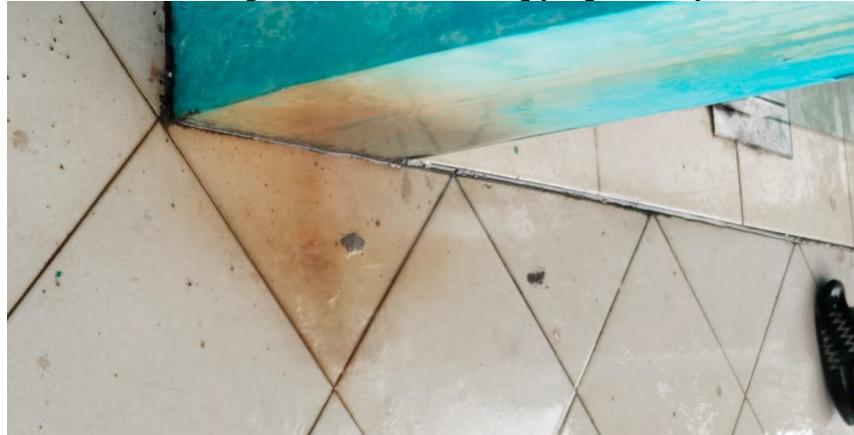
Terdapat rembesan berupa titik-titik air di beberapa lokasi dengan tingkat berbeda-beda. Hal ini bisa terjadi karena daya tampung talang yang kurang, kebocoran karena perkaranan dan lain-lain.

Rembesan yang jatuh meninggalkan noda kuning coklat pada keramik lantai yang berwarna putih, seperti pada Gambar 6.

Warna kuning coklat yang kusam dapat berupa perpaduan endapan debu pada talang, karat dari bahan besi pada talang, dan unsur kimiawi yang dibawa air hujan. Noda ini menempel susah dibersihkan dan mengotori lantai dan dinding yang dilaluinya.

Gambar 3. Rembesan yang mengotori lantai

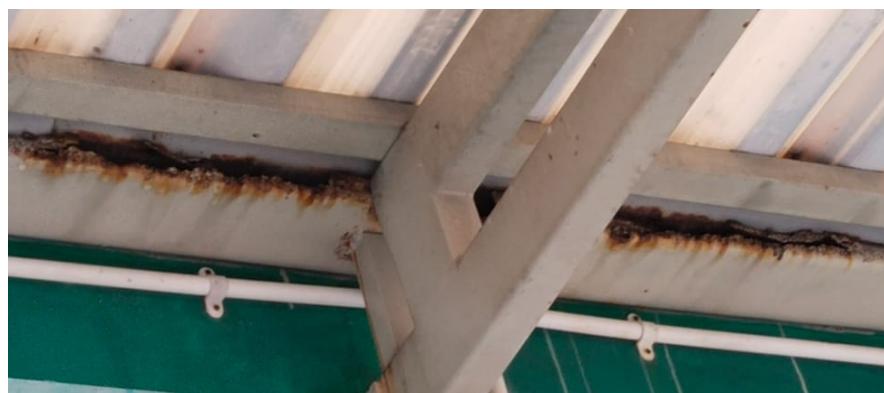
-talang itu sendiri,

Hal ini berarti bahan talang sudah rusak. Hal ini bisa terjadi karena telah mencapai umur rencana, perawatan yang kurang, kandungan material air hujan yang sangat korosif, kesaalahan pemasangan, atau mutu bahan yang kurang baik.

Gambar 4. Karat pada talang dan angkur

Kerusakan talang dapat dikatakan cukup berat. Terlihat dari sudah cukup banyak bagian yang sudah berkarat dengan tingkat yang sedang. Sementara bagian yang belum berkarat juga menunjukkan perubahan warna cat yang bisa mengarah pada proses perkaratan sedang berlangsung di lokasi itu.

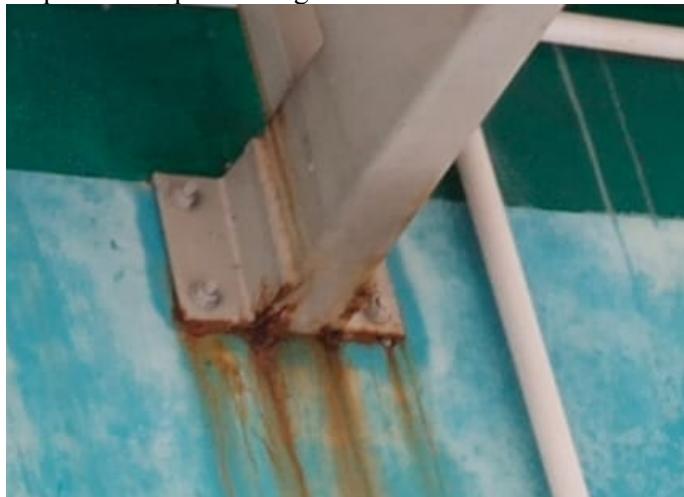
Balok dan ankur yang berada persis di bawah talang yang bocor dan berkarat akan terkena langsung aliran perkaratan pada talang

Gambar 5. Karat pada Balok dan Ankur

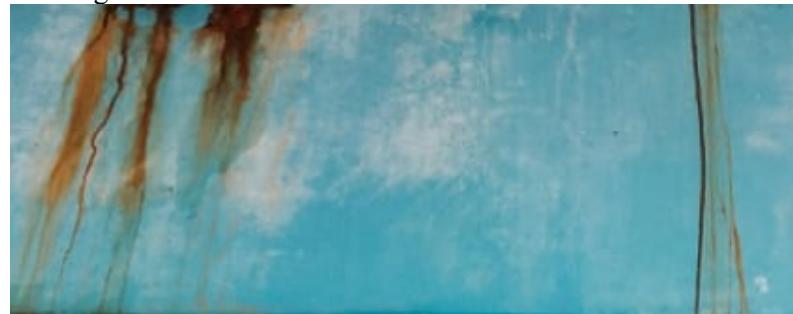
Gambar 6. Dinding yang terpapar jalur rembesan hujan mengandung karat

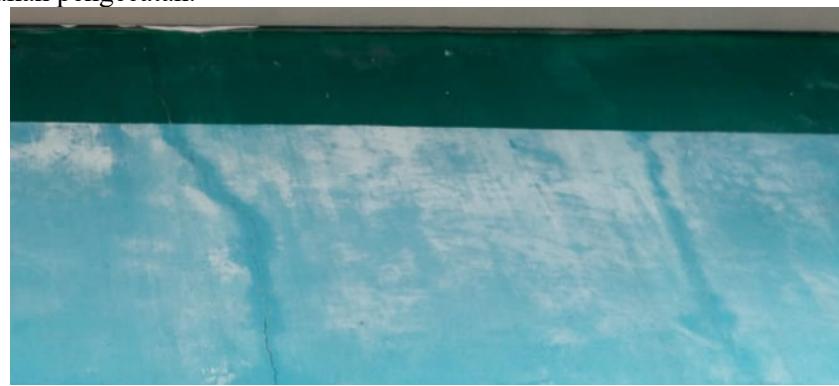
Bagian dinding yang terkena rembesan tetapi tidak pada jalur karat, minimal akan mengalami kerusakan pengelat.

Gambar 7. Kerusakan cat yang menjadi kusam.

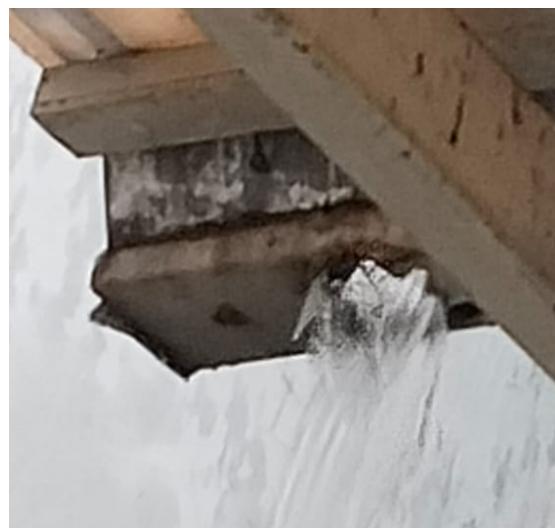
Setelah air hujan jatuh diujung atap ke talang melintang, sedianya air yang tertampung segera diarahkan ke pembuangan di tanah, saluran drainase, atau tampungan penyimpan air hujan, melalui pipa vertikal. Di lapangan didapati bahwa drainase pembuangan talang hanya berupa lubang di ujung kanan dan kiri. Tidak adangan pipa vertikal ini bisa saja karena telah terlepas, atau memang tidak disiapkan sebelumnya. Hal ini tentu tidak baik bahkan membahayakan, karena di dekat terjunan air talang terdapat tangga yang tidak terlindung. Basahnya tangga berpotensi membuat slip yang mencederai pemakainya.

Gambar 8. Terjunan air talang

Apabila dipenuhi pengembangan talang hingga memenuhi volume yang dibutuhkan, misal diambil diameter pipa $\Phi 3"$ $Q = 255 \text{ lt/min}$ maka pipa vertikal drainase pembuangan air tampungan talang yang dibutuhkan adalah sebanyak 2 buah.

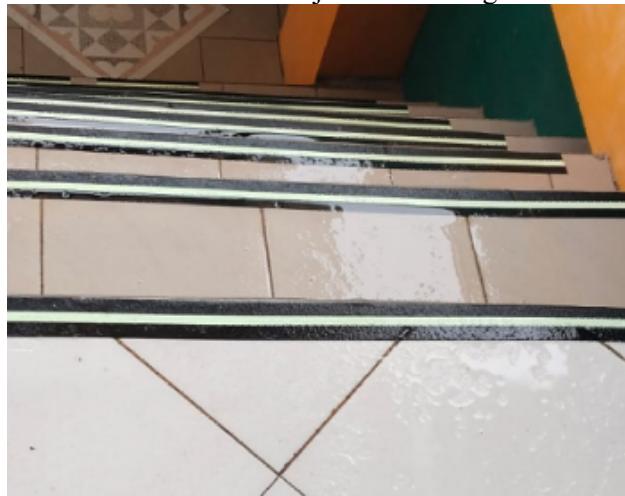
Gambar 9. Anak tangga di sekitar terjunan air talang

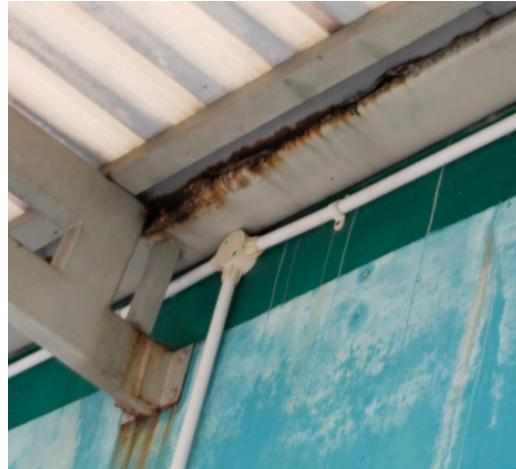
Tepat di bawah talang juga terdapat rangkaian instalasi listrik, walaupun terbungkus pipa pengaman.

Gambar 10. Instalasi listrik di bawah talang atap

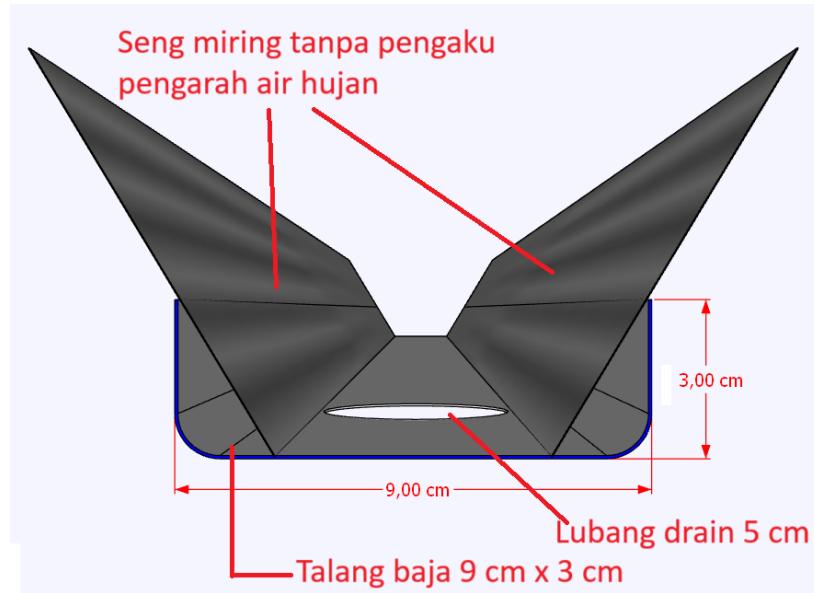
Dari pengamatan dapat digambar ulang bahwa dimensi talang dan bagiannya adalah sebagai berikut, Gambar 11:

Gambar 11. Dimensi talang

Terlihat daya tampung talang jauh di bawah kemungkinan volume curah hujan maksimal. Penambahan seng di kanan dan kiri talang tidak berfungsi karena hanya diletakkan begitu saja sebagai pengarah tanpa adanya ikatan/lekatkan dengan talang sehingga mudah ditembus air.

Kondisi ini sekalipun talang tidak bocor, rembesan akan tetap terjadi.
