## Analisis Bencana Longsor akibat Gempa bumi Cianjur 2022 dengan DInSAR

### *Landslide Disaster Analysis due to the 2022 Cianjur Earthquake with DInSAR*

Brenda Arham<sup>1\*</sup>, & Adi Wibowo<sup>1</sup>

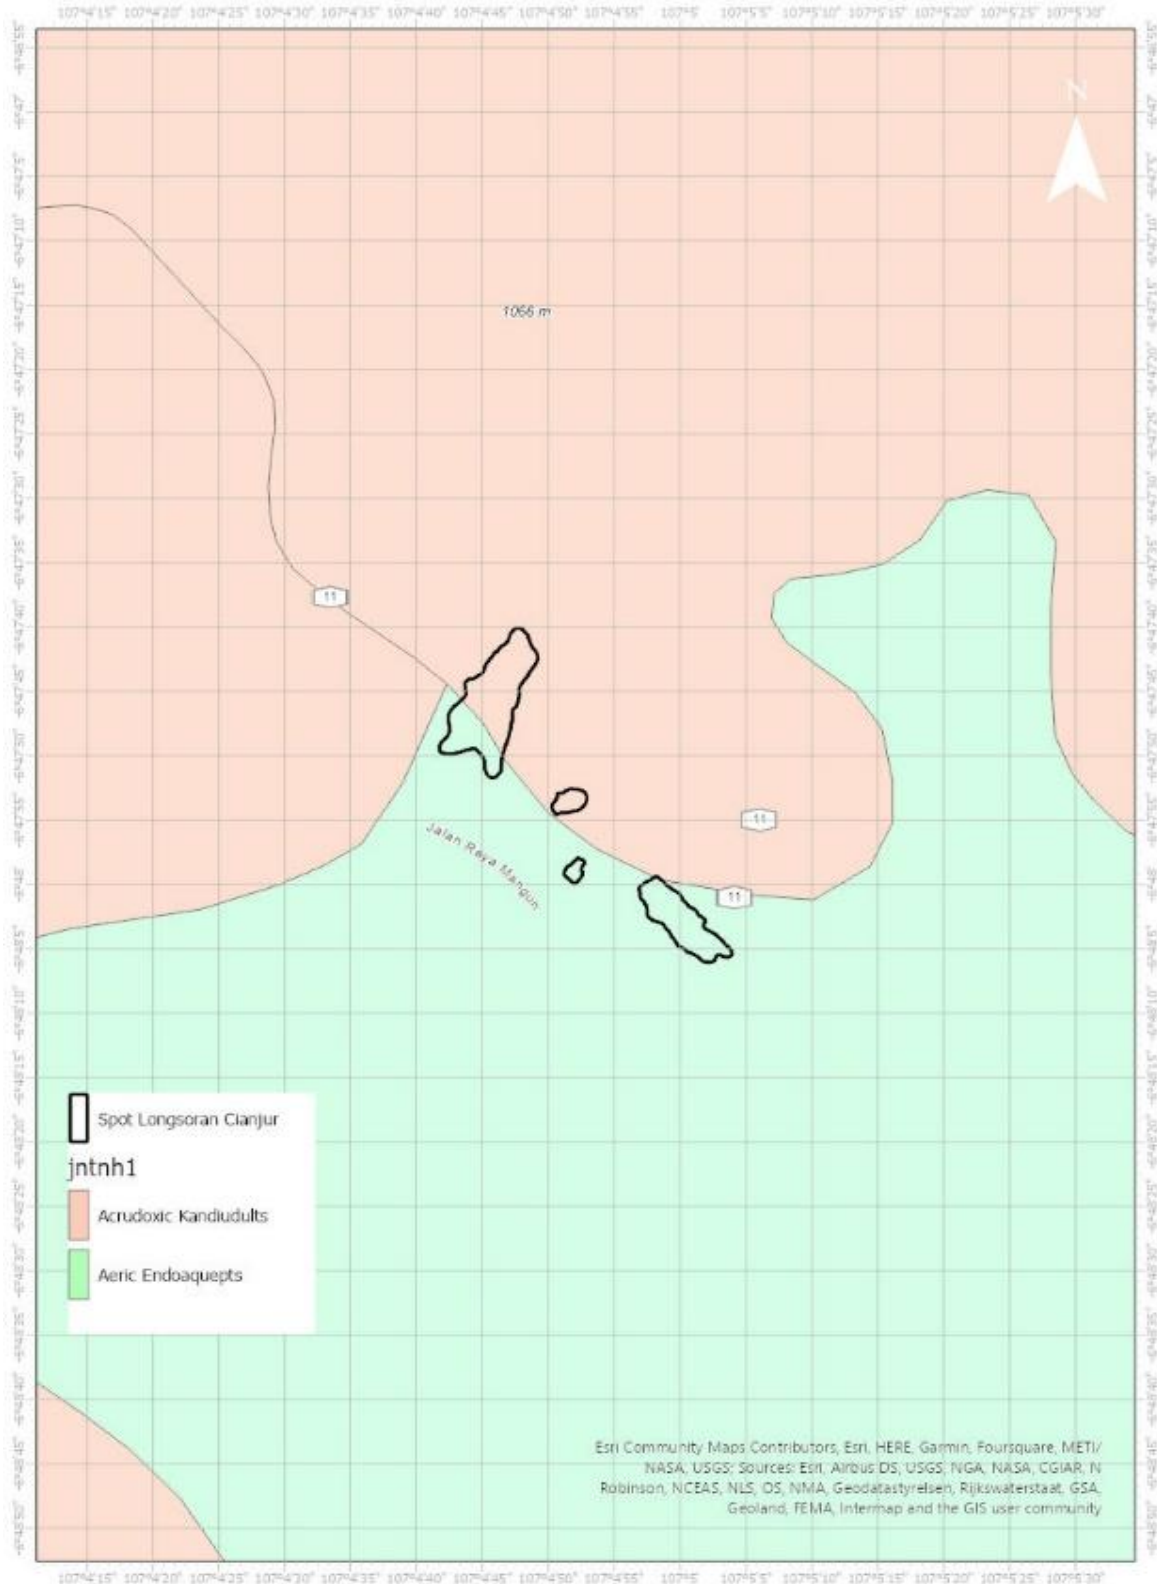
Gambar 2. Peta longsor Cugenang akibat gempa bumi Cianjur 2022

simbol warna merah, tepat berada di bagian longsor yang paling luas dan Utara di Kecamatan Cugenang. Di Kecamatan Cugenang terlihat ada titik longsor dan dapat dilihat pada Gambar 2 dan Gambar 3.

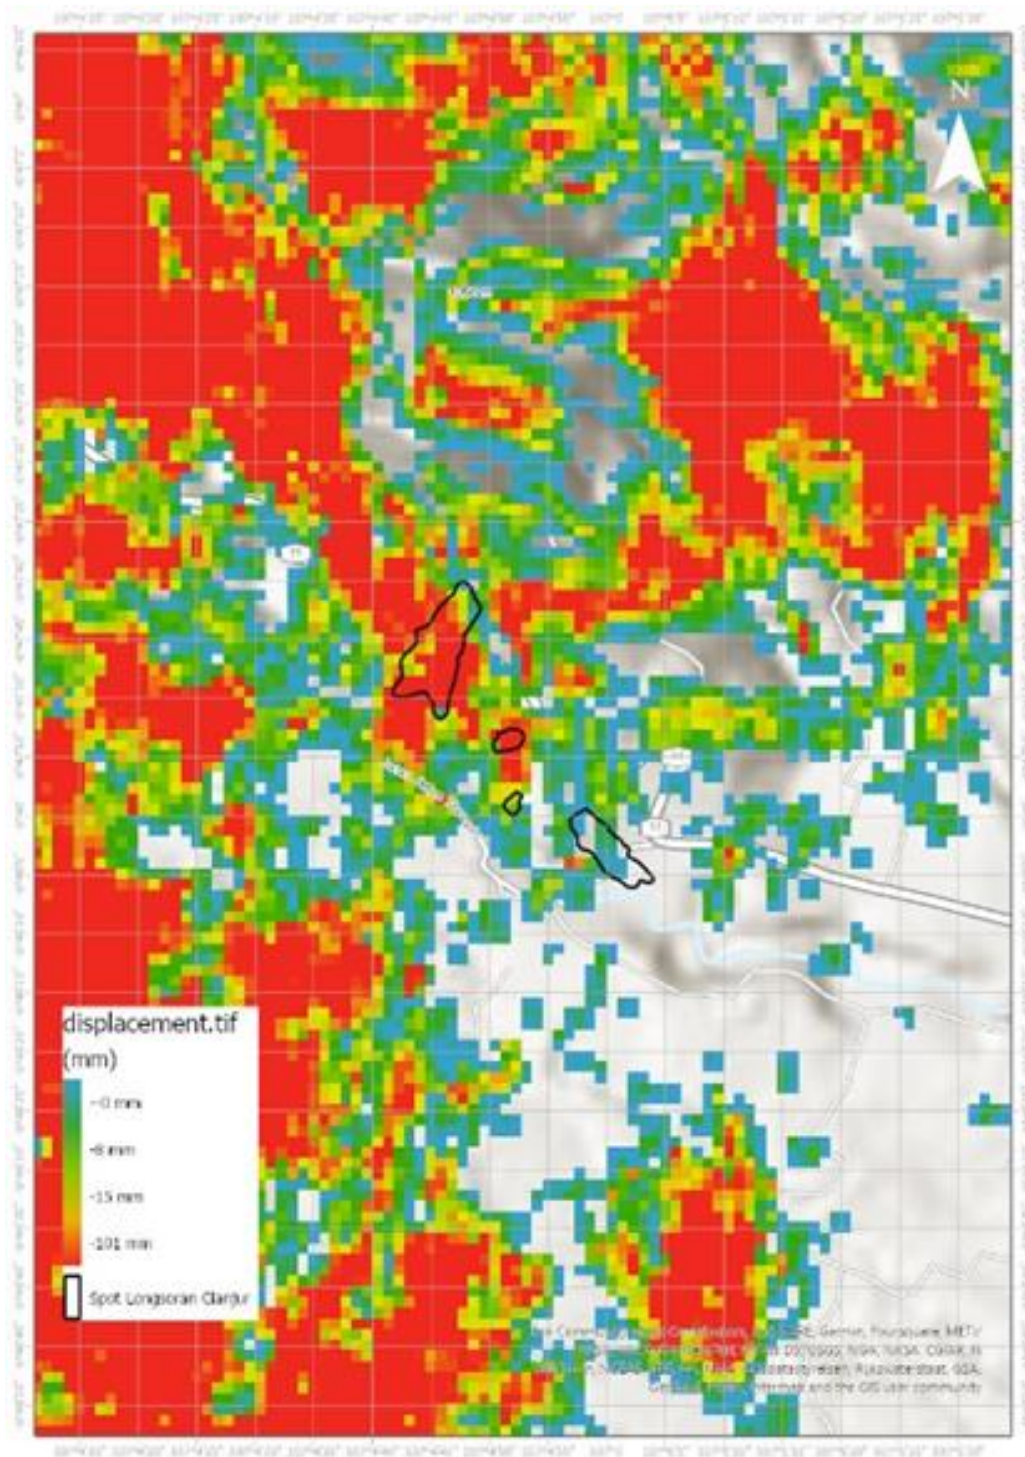
Gambar 3. Hasil longsoran bertampalan dengan hasil *displacement* 2022  
Sumber: Data Longsor: Tumpang susun antara hasil DInSAR dengan titik longsoran 2022

Berdasarkan hasil *displacement* terbukti adanya penurunan terlihat pada Gambar 3 sebesar -101 mm perhatikan pada peta dengan

Pada peta longsor akibat Gempa bumi Cianjur 2022, terlihat jelas bahwasanya terjadi longsor di titik penurunan tanah (Deformasi) di waktu gempa. Ini membuktikan bahwa longsor yang terjadi di Cianjur diakibatkan adanya dampak dari gempa bumi Cianjur 2022, dan gerakan massa tanah yang terjadi adalah penurunan muka tanah sebesar -101 mm.

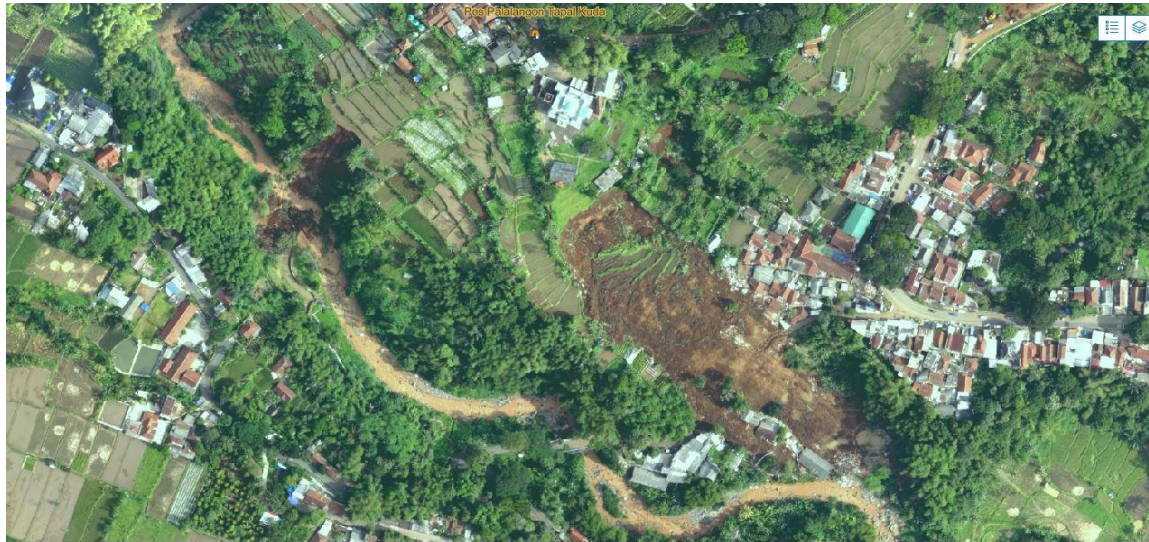
Gambar 4. Titik longsor dengan penurunan – 0.101 mm akibat gempa bumi Cianjur 2022  
Sumber: Geoportal data Bencana Indonesia Update Bencana Gempa Bumi Cianjur 2022

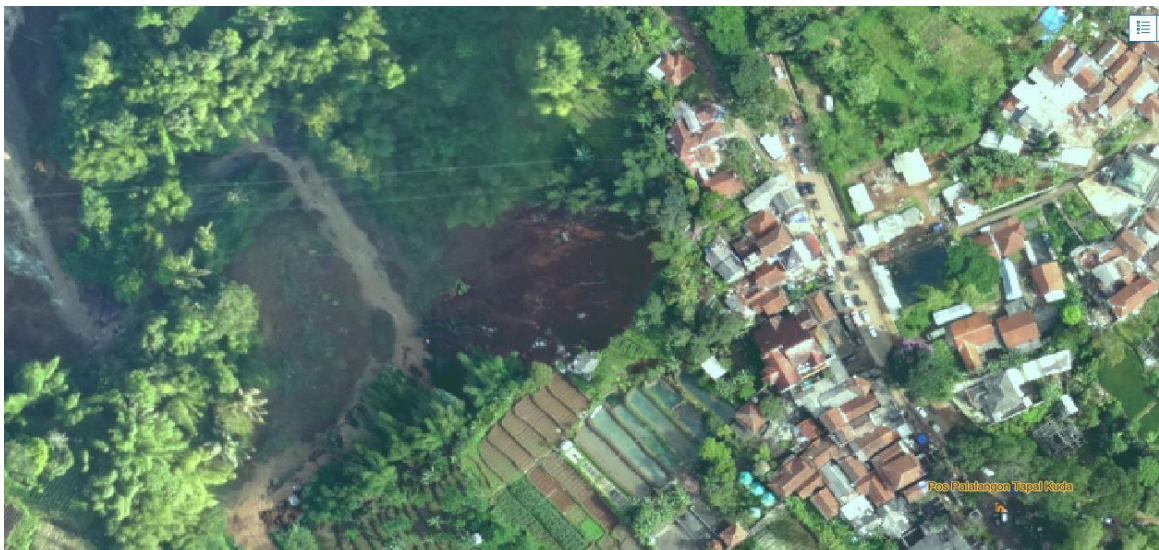
Gambar 5. Titik longsor dengan penurunan – 0.0008 mm akibat gempa bumi Cianjur 2022  
Sumber: Geoportal data Bencana Indonesia Update Bencana Gempa Bumi Cianjur 2022

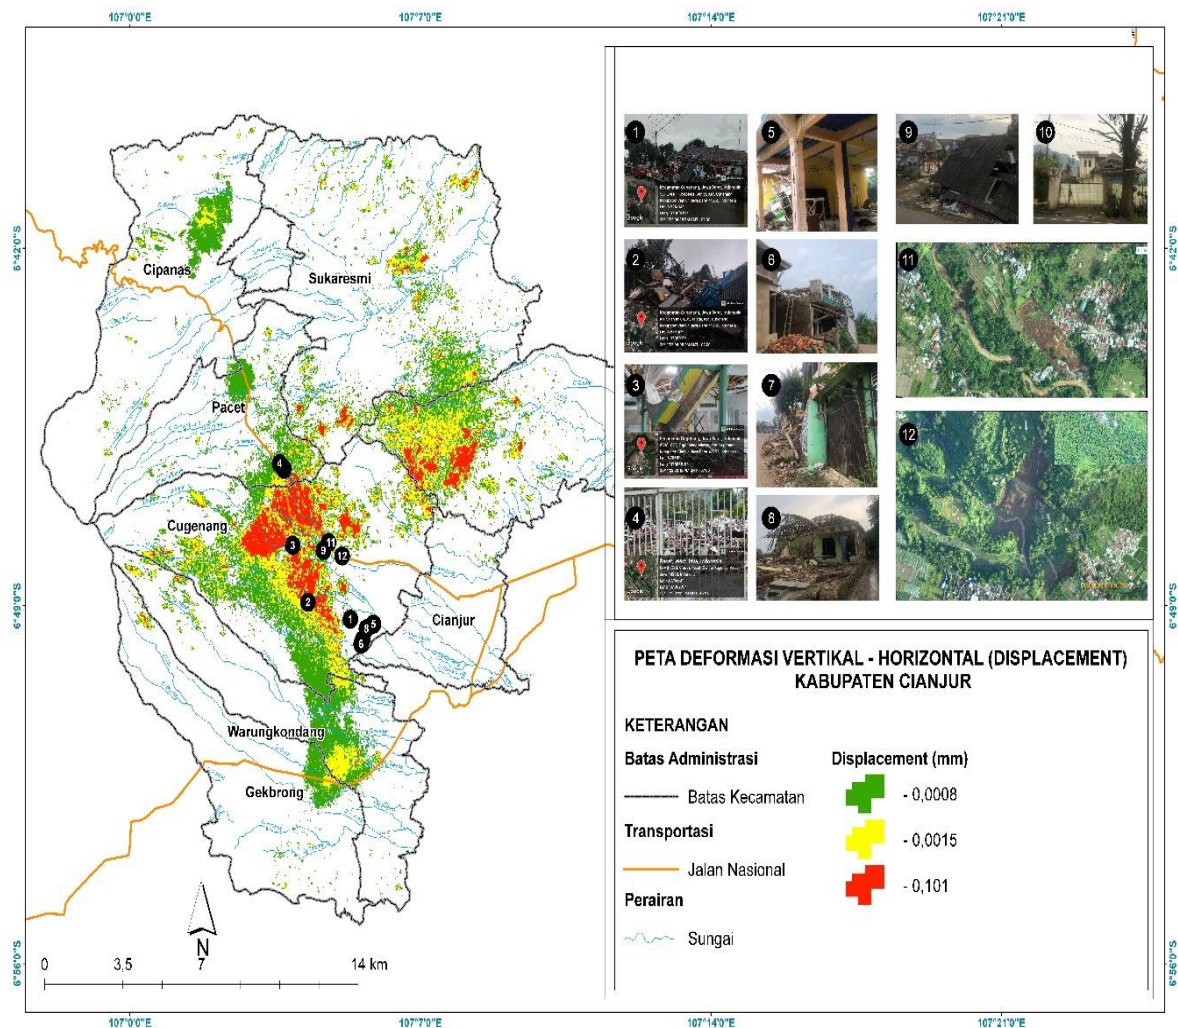
Gambar 6. Peta deformasi vertikal horizontal Kabupaten Cianjur 2022

pada beberapa sub-area di wilayah Cianjur dan setelah dilakukan pemeriksaan [Gambar 6] menunjukkan sesuai dengan lokasi longsor dengan penurunan muka tanah sebesar - 101 mm ditandai dengan simbol merah untuk batas jenis tanah Cambisol dan jenis tanah Andosol. Setiap tanah memiliki sifat yang berbeda dan mempengaruhi pergerakan tanah. Pada penelitian ini jenis tanah Andosol adalah gembur, kurang plastis dan tidak lengket. Saat basah, tanahnya berminyak (berminyak) dan licin, saat terjadi gempa Cianjur 2022, adalah musim hujan di bulan November. Ini mendukung sedikit gerakan tanah sebagai faktor. Dan tanah Cambisol tereduksi -8 hingga -15 mm, dengan karakteristik tanah banyak mikropori, struktur lempung-lempung berdebu, struktur remah dan tekstur lengket, menjadi penyebab pergerakan tanah pasca gempa Cianjur 2022.
