EVALUASI KINERJA BANGUNAN PENGAMAN PANTAI DI PANTAI BATU MEJAN, CANGGU

Tiara Rekha Ardhanaresvari¹, Putu Aryastana^{2*}, Putu Gede Suranata³

^{1,3}Program Studi Teknik Sipil, Fakultas Teknik, Universitas Warmadewa,

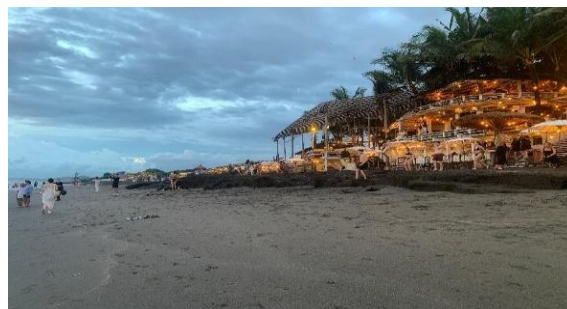
Gambar 1. Kondisi di Sekitar Pantai Batu Mejan
(Hasil Analisis, 2024)

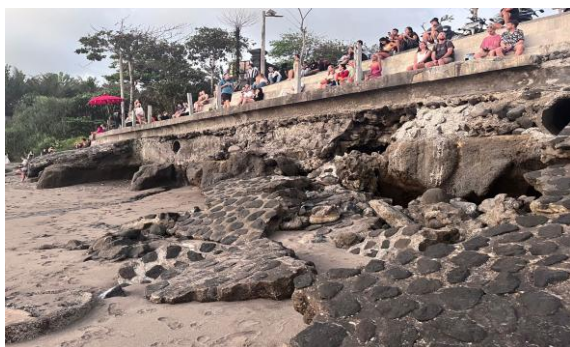
Terdapat kerusakan pada Bangunan pengaman pantai *sea wall* yang ada di pantai Batu Mejan. Tepatnya di samping areal Pura Batu Mejan terlihat mengalami kerusakan atau abrasi yang disebabkan oleh salah satu faktor alam yaitu gerusan gelombang dan arus ataupun kombinasi keduanya yang cukup besar yang menghantam bangunan yang mengakibatkan bangunan tersebut mengalami keruntuhan sebagian, seperti terlihat pada Gambar 2. Bangunan pengaman pantai *sea wall* pada Pantai Batu Mejan mengalami tingkat kerusakan sedang hingga cukup tinggi terlihat dari kerusakan yang tampak pada badan bangunan jika dilihat secara visual, material longsor, retak, berlubang, batu tercabut, dan lain-lain (Racman, 2023).

Gambar 2. Kerusakan Bangunan Pengaman Pantai Sea Wall di Pantai Batu Mejan (Hasil Analisis, 2024)

buruk karena energi gelombang dan ombak masih menyebabkan terjadinya gerusan pada bangunan. Maka kesimpulan dan saran tindakan yang perlu diambil yaitu perlu dilakukan Kaji Ulang terhadap bangunan *sea wall* yang ada di Pantai Batu Mejan
