ANALISIS KONDISI PERKERASAN JALAN PADA RUAS JALAN DESA MORELLA

Hairani Latukau¹⁾, Sammy G. M. Amaheka²⁾, Febrino Wangean³⁾

^{1,2,3)} Program Studi Teknik Sipil, Universitas Pattimura, Ambon

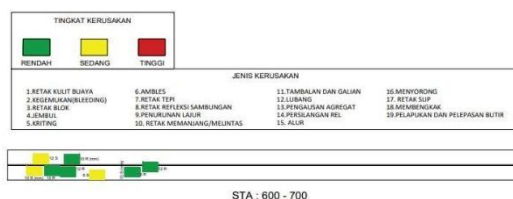
Sumber : hasil penelitian ruas jalan desa morella
Gambar 3. Denah Titik Kerusakan

Analisis Ruas jalan Desa Morella yang akan dilakukan analisis kerusakan perkerasan kurang lebih 1 km yang di bagi menjadi 20 segmen dengan Panjang per segmen 100 meter, Dimana kondisi jalan saat ini sudah sepenuhnya telah diaspal namun ada beberapa titik jalan yang kondisinya mengalami kerusakan berat. Oleh karena itu diperlukannya pemeriksaan kondisi kerusakan jalan untuk menentukan penanganan yang tepat.

pengambilan data dilakukan pada ruas jalan desa morella sepanjang 2 km dengan titik awal pada STA 0+000 sampai STA 2+000. Ruas perkerasan beton aspal dibagi kedalam unit sampel dengan Panjang 100 meter dan lebar 4 meter dengan unit sampel seluas 400 m².
