ANALISIS PERBAIKAN *HOTSPOT* PADA *DEAD END CLAMP* MENGGUNAKAN *PG CLAMP* DI TOWER TEA 58A SUTT 150KV SINDANG JAYA – SUVARNA FASA R #1

Penelitian ini dilakukan di PT PLN (Persero) ULTG CIKUPA, Tangerang Banten pada bulan Juli 2024 sampai Januari 2025, dengan objek penelitian berupa Analisis Perbaikan *Hotspot* Pada *Dead End Clamp* Menggunakan *PG Clamp* di Tower TEA 58A SUTT 150KV Sindang Jaya – Suvarna Fasa R #1.

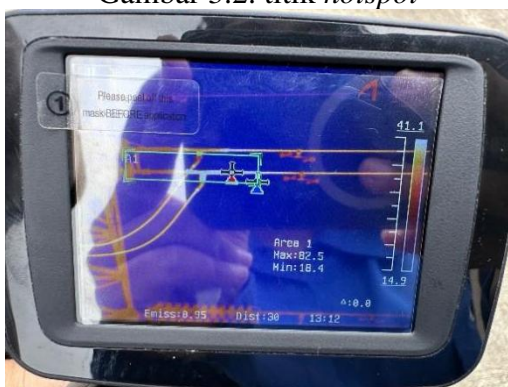
Gambar 3.2. titik *hotspot*

Pengukuran Thermovisi SUTT 150 kV SUTT SUVARNA-SINDANG JAYA JULI 2024								
Tower	NAMA PERALATAN	ARUS YANG PERMAH DICAPAI [A]		SIRUKLEM SAAT SHOOTING [°C]		RESUME PEMERIKSAAN THERMOVISI		
		a	b	Phase	c			
TEA 58A	Penghantar#1 Arak SINDANG JAYA	1262	1042	R	82,5	37,7	49,9	Kondisi sangat baik
		1262	1042	S	42,1	38,2	4,7	Kondisi baik
		1262	1042	T	39,5	39,9	0,4	Kondisi baik
	Penghantar#1 Arak SUVARNA	1262	1042	R	44,8	38,6	7,1	Kondisi baik
		1262	1042	S	42,7	38,1	5,2	Kondisi baik
		1262	1042	T	39,2	37,3	1,9	Kondisi baik
	Penghantar#2 Arak SINDANG JAYA	1262	1042	R	43,3	37,7	5,2	Kondisi baik
		1262	1042	S	38,1	37,4	0,6	Kondisi baik
		1262	1042	T	43,6	37,5	6,5	Kondisi baik
	Penghantar#2 Arak SUVARNA	1262	1042	R	41,5	38,9	3,6	Kondisi baik
		1262	1042	S	38,1	37,2	1,0	Kondisi baik
		1262	1042	T	43,0	38,1	5,8	Kondisi baik

Hasil analisa kondisi awal terdapat titik hotspot di tower TEA 58A fasa R #1 dengan nilai suhu klem 82,5⁰C dan suhu konduktor 38,7⁰C. Dari hasil temuan hotspot ini dilakukan

perbaikan dengan cara pembersihan klem dan mengganti mur baut yang lama dengan yang baru.

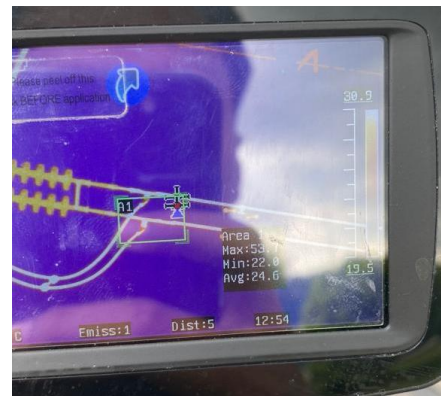
Gambar 3.1. Titik *Hotspot*

Perbaikan hotspot ini dilakukan pada bulan Agustus berdasarkan temuan hotspot saat pengukuran thermovisi pada bulan Juli. Setelah perbaikan dilakukan pengukuran thermovisi pada bulan September dan didapatkan hasil suhu klem 53,7⁰C. Dari hasil pengukuran ini dapat dihitung selisih suhu pada beban maksimal untuk mengetahui hasil kondisi dari klem.

Pengukuran Thermovisi SUTT 150 kV SUTT SUVARNA-SINDANG JAYA SEPTEMBER 2024								
Tower	NAMA PERALATAN	ARUS YANG PERMAH DICAPAI [A]		SUHU KLEM SAAT SHOOTING [°C]		SELISIH SIRUKLEM PADA BEBAN MAX (PERKIRAAN) [°C]	RESUME PEMERIKSAAN THERMOVISI	
		a	b	Phase	c			
TEA 58A	Penghantar#1 Arak SINDANG JAYA	1262	1042	R	53,7	31,9	31,6	Kondisi sangat baik
		1262	1042	S	32,3	31,7	0,9	Kondisi baik
		1262	1042	T	34,4	30,2	5,1	Kondisi baik
	Penghantar#1 Arak SUVARNA	1262	1042	R	33,9	30,4	4,5	Kondisi baik
		1262	1042	S	35,3	31,2	5,9	Kondisi baik
		1262	1042	T	35,7	31,1	6,6	Kondisi baik
	Penghantar#2 Arak SINDANG JAYA	1262	1042	R	33,8	30,7	2,7	Kondisi baik
		1262	1042	S	33,9	31,2	3,9	Kondisi baik
		1262	1042	T	33,5	30,5	4,3	Kondisi baik
	Penghantar#2 Arak SUVARNA	1262	1042	R	33,4	31,3	3,0	Kondisi baik
		1262	1042	S	34,1	31,6	2,2	Kondisi baik
		1262	1042	T	35,3	30,6	6,9	Kondisi baik

Dari hasil perhitungan ΔT dapat dilihat untuk fasa R #1 arah sindang jaya terdapat hotspot, karena

nilai ΔT melebihi standar aman yang sudah ditentukan SKDIR 520 dengan suhu 31,6⁰C dan di rekomendasikan rencanakan perbaikan.

Perbaikan hotspot ini dilakukan karena masih terdapat temuan hotspot pada titik yang sama paska perbaikan sebelum dipasang jumper. Perbaikan ini menggunakan metode penambahan jumper untuk membagi beban yang mengalir pada titik hotspot sehingga

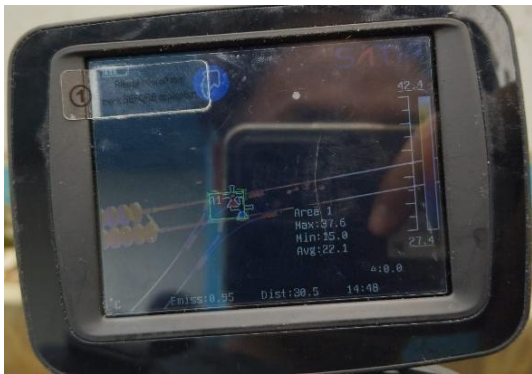
Gambar 3.3 Hasil pengukuran thermovisi

suhu hotspot bisa turun. Dari hasil perbaikan metode penambahan jumper didapatkan hasil suhu klem 37,6⁰C.

Pengukuran Thermovisi SUTT 150 kV SUTT SUVARNA-SINDANG JAYA JANUARI 2024									
Tower	NAMA PERALATAN	ARIS YANG PERNAH DICAPAI (A)		SUKU KLEM SAAT SHOOTING (°C)		SUKU KAWAT SAAT SHOOTING (°C)		SELISIH SUKSI PADA BEBAN MAX (PERKURAHAN) (°C)	RESUME PEMERIKSAAN THERMOVISI
		a	b	Phase	c	d	e=(a+b)(c-d)		
TEA 58A	Pengantar#1 arah SINDANG JAYA	1020	1030	Fl	37,6	32,5	5,4	Kondisi baik	
		1020	1030	S	36,9	30,1	6,3	Kondisi baik	
	1020	1030	T	36,7	31,9	5,2	Kondisi baik		
	Pengantar#1 arah SUVARNA	1020	1030	Fl	36,9	31,2	6,1	Kondisi baik	
		1020	1030	S	38,9	31,5	7,9	Kondisi baik	
	1020	1030	T	35,2	31,2	4,3	Kondisi baik		
	Pengantar#2 arah SINDANG JAYA	1020	1030	Fl	34,3	31,8	2,7	Kondisi baik	
		1020	1030	S	34,2	31,7	2,7	Kondisi baik	
	1020	1030	T	35,1	30,2	5,2	Kondisi baik		
	Pengantar#2 arah SUVARNA	1020	1030	R	35,7	30,4	5,6	Kondisi baik	
		1020	1030	S	34,8	31,2	3,8	Kondisi baik	
	1020	1030	T	34,2	31,1	3,3	Kondisi baik

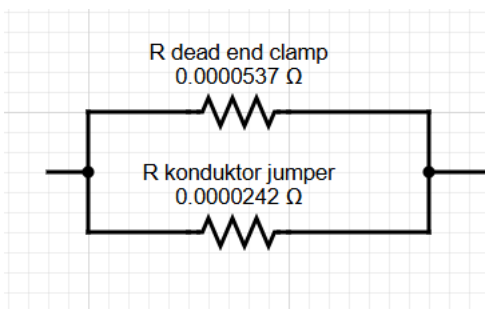
Gambar c. rangkaian pengganti saat dipasang jumper

$$R_{pararel\ sambungan} = 1/R_{dead\ end\ clamp\ 37,6} + 1/R_{jumper}$$

$$= 1,65 \times 10^{-5} \Omega$$
