Mitigasi Bencana Gempa di SMKN 1 Cisarua Bandung Barat

ABSTRAK

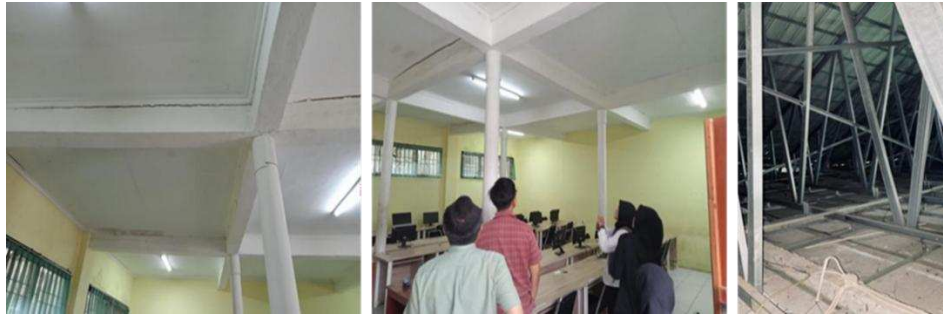
Akibat gempa yang terjadi di Desa Jambudipa, Sekolah Menengah Kejuruan Negeri Satu (SMKN 1) Cisarua mengalami retak pada kolom dan balok di gedung Praktik Komputer, retak semakin besar dalam beberapa bulan terakhir. Oleh karena itu, SMKN 1 Cisarua berkolaborasi dengan Program Studi Teknik Sipil dan Arsitektur, Institut Teknologi Nasional Bandung untuk melakukan kegiatan Pengabdian kepada Masyarakat (PKM) terkait Mitigasi Bencana Gempa di SMKN 1 Cisarua.

Gambar 4. Retak pada kolom dan balok bangunan praktik komputer

Hasil *tes hammer* yang dilakukan di ruang praktik komputer memperlihatkan bahwa mutu beton rata-rata terendah adalah 14,25 MPa atau 172 kg/cm². Mutu beton tersebut lebih rendah dari rekomendasi mutu beton K-225. Rekomendasi yang diberikan adalah sebagai berikut:

1. Pada kondisi gedung eksisting tanpa kolom (bila kolom yang retak dibongkar), bangunan tidak kuat menahan beban atap. Saat ini, balok penahan struktur atap sudah mengalami deformasi berlebihan di lapangan.

2. Berdasarkan pertimbangan, penghilangan empat kolom pipa di bagian tengah gedung tidak direkomendasikan karena dapat mengakibatkan kegagalan baik pada struktur balok maupun kuda-kuda.

3. Kondisi gedung dengan penghilangan 4 buah balok bentang 9 m secara keseluruhan menghasilkan kondisi kuda-kuda atap yang tidak aman dan memerlukan perkuatan pada batang atas kuda-kuda atap, dua buah batang diagonal, serta batang bawah. Sehingga penghilangan tumpuan kuda-kuda pada balok mengakibatkan kuda-kuda menjadi lebih rentan mengalami kegagalan struktur.

4. Berdasarkan pertimbangan pada poin-poin di atas, maka penghilangan kolom pipa bersamaan dengan penghilangan balok bentang 9 m tidak direkomendasikan untuk dilakukan sebelum adanya perkuatan struktur yang memadai.

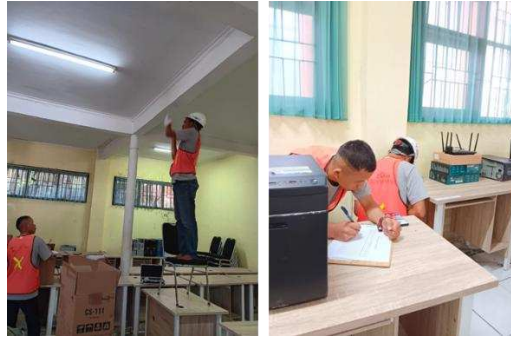
Gambar 7. Pengujian tes Hammer

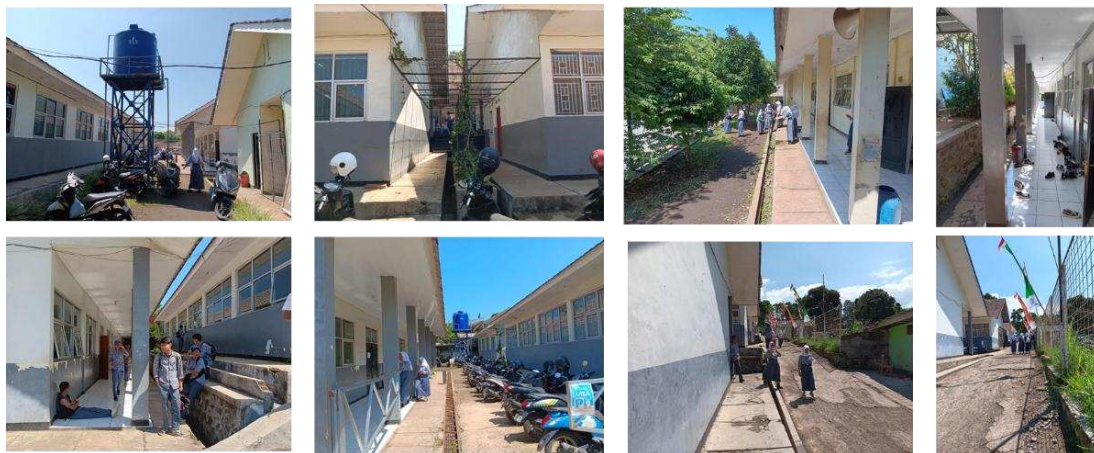
Dokumentasi pun dilakukan pada selasar-selasar antar bangunan sekolah yang sangat beragam. Lebar selasar pun bervariasi dari 1,2-4 meter dengan ketinggian lantai yang berbeda-beda (Gambar 8).

Gambar 8. Kondisi jalur sirkulasi di antara bangunan di sekolah

Demikian juga dengan kualitas material perkerasan selasar, ada menggunakan keramik putih dan rabat beton biasa. Beberapa sirkulasi terdapat selokan kecil untuk air hujan di pinggir atau di tengah jalur sirkulasi. Jalan utama menuju jalan raya selebar 3 (tiga) meter dengan permukaan aspal yang telah rusak. Lapangan basket merupakan ruang terbuka yang cukup luas dapat dijadikan titik kumpul. Lapangan ini dijadikan berbagai kegiatan seperti olah raga, lapangan upacara, tempat sholat, dan lain-lain (Gambar 9). Kualitas permukaan lapangan basket masih cukup baik dengan permukaan rata. Lokasinya berdekatan dengan jalan utama sekolah menuju jalan raya, memungkinkan masuknya mobil ambulance dan bantuan lain apabila terjadi kondisi darurat saat terjadi gempa.

Peta Evakuasi telah dimiliki oleh pihak sekolah. Hal ini memudahkan mereka untuk melakukan sosialisasi kepada guru dan siswa tentang rute evakuasi menuju titik kumpul di lapangan basket. Saran perbaikan pada jalur-jalur sirkulasi yang berada di antara bangunan telah diberikan, termasuk perbaikan jalan utama supaya jalan rata dan aman saat dilalui orang untuk evakuasi. Jalur evakuasi harus rata, tidak licin, tidak ada lubang, dan rambu-rambu penunjuk arah evakuasi diletakkan di dinding dan kolom. Rambu titik kumpul di letakkan di lapangan basket dan lapangan parkir mobil di depan sekolah.
