## IDENTIFICATION OF DEFECTS OF PET AND HDPE-BASED DRINKING WATER PACKAGING PRODUCTS

<sup>1</sup>Printing Technology Department, Politeknik Negeri Media Kreatif, Jakarta

## IDENTIFIKASI CACAT PRODUK KEMASAN AIR MINUM BERBAHAN DASAR PET DAN HDPE

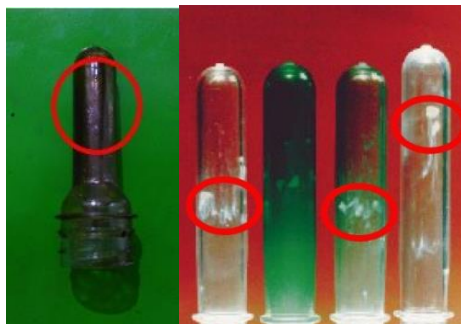
Gambar 4. *Black Speckspadapreformbotol* (Febryani, 2016)

Cacat produk ini berupa bintik hitam atau ada kontaminasi pada *preform*.

Penyebab timbulnya *black specks* pada umumnya disebabkan oleh *overheating* dan adanya kontaminan pada bahan. Material PET yang mengalami *overheat* dan berada terlalu lama dalam *barrel* dapat mengalami degradasi dan menjadi kontaminan pada *preform* [7] [8]. Selain itu kontaminan di udara atau pada bahan, seperti kotoran, benda asing, bahan warna berbeda, bahan dengan suhu leleh rendah dan penggunaan resin daur ulang, juga dapat menjadi penyebab timbulnya *black specks* [8] [9].

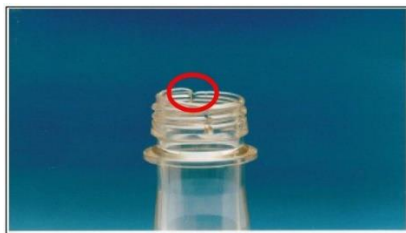
**Gambar 5.** Short shot pada preform (Febryani, 2016)

*Short shot* merupakan adanya bagian *preform* yang tidak sepenuhnya terisi, ilustrasinya dapat dilihat pada Gambar 5. Hal tersebut di akibatkan oleh material yang diinjeksikan kedalam molding tidak cukup, tekanan injeksi yang kurang, kurangnya ventilasi sehingga ada udara yang terjebak dalam rongga, premature solidification pada polimer yang digunakan dan titik lebur yang

rendah pada *mold-wall* [9]. Pada kasus khusus *shot short* sengaja dibuat untuk menunjukkan *filling patern*, akan tetapi menjadi cacat ketika lelehan polimer masuk ke dalam seluruh rongga (cetakan botol) karena tidak cukup lelehan polimer. Biasanya hal tersebut terjadi pada bagian ujung atau pada bagian yang berongga tipis.

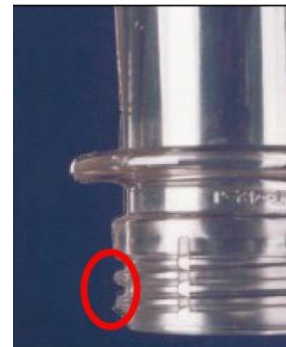
**Gambar 7.** Flash pada preform (Febryani, 2016)

*Flash* adalah cacat cetakan yang terjadi ketika beberapa plastik cair

keluar dari rongga cetakan dan tetap melekat pada produk, seperti yang dapat dilihat pada Gambar 7 disebabkan oleh Tekanan injeksi berlebihan, dukungan cetakan yang tidak memadai, laju aliran yang tidak tepat [6].

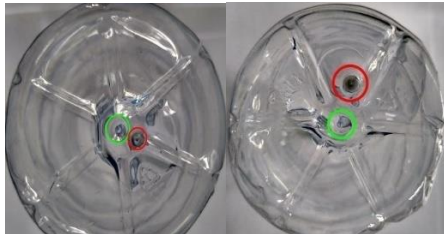
**Gambar 8.** *Off Center Base*(Tasnim, 2017)

Bentuk fisik dari *off center base* adalah dimana ujung bawah *preform* tidak tepat pada pertengahan *base bottom mould* yang berada di bawah botol. *Off center base* biasanya juga disebut *center base kabur*. Cacat ini termasuk cacat minor. Ilustrasi *off center base* dapat dilihat pada Gambar 8.

*Off center base* dapat terjadi ketika *Preform* yang digunakan tidak standar, belum tercapainya set point 10 pada proses *stretching*. *Set point* adalah penguluran badan preform setengah kaku yang akan ditekan secara vertikal oleh rod nozzle dengan durasi kecepatan 0,10 detik dan pressure 3 sampai 5 bar

hingga mencapai dasar botol. Selain itu juga karena posisi *preform transfer arm* tidak pada kondisi optimal) dan kurangnya tekanan angin dari *blownozzle* pada proses *preblow* [4].

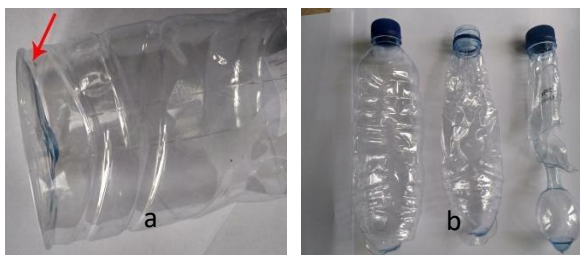
**Gambar 9.** a) *Flat Bottom*, b) *Botol Bocor*, c) *Preform Mengkerut*(Tasnim, 2017)

Gagal *blowing* adalah kondisi *preform* tidak membentuk botol sempurna. Faktor krusial dari gagal *blowing* dipengaruhi fungsi dari *preform transfer arm* yang posisinya berada di dalam mesin tidak optimal dan *heating temperature oven* tidak mencapai suhu optimal. Bentuk cacatnya bisa berupa *flat bottom*, *perform* mengkerut dan botol robek atau bocor, sebagaimana dapat dilihat pada Gambar 9.

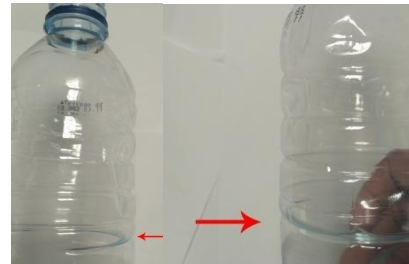
**Gambar 10.** *Timbul Gelang*(Tasnim, 2017)

Cacat ini terjadi karena kurangnya *preasure* dari *air nozzle* [4]. Gelang yang dimaksud dapat dilihat pada Gambar 10.

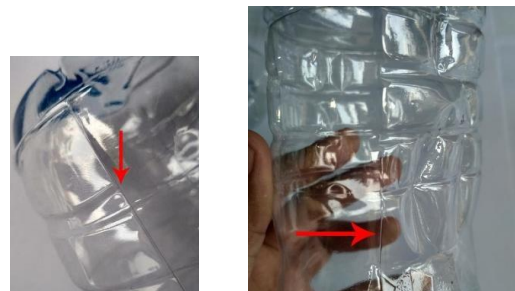
**Gambar 11.** *Rough Parting Line*(Tasnim, 2017)

*Rough Parting Line* adalah kasarnya bagian garis yang mempersatukan botol. Biasanya *rough parting line* timbul di daerah badan botol dan bagian dasar pada botol. Ilustrasinya dapat dilihat pada Gambar 11.

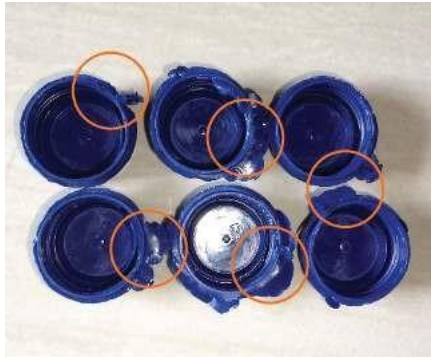
**Gambar 12.** Flash pada Tutup (Lestari, 2019)

Terjadinya *Flash* bisa disebabkan oleh adanya material berlebih pada tutup. Ilustrasinya dapat dilihat pada Gambar 12.

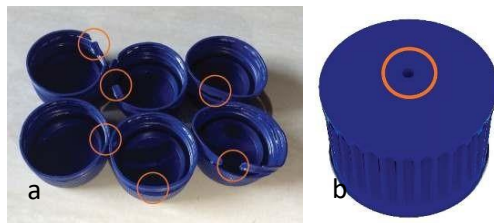
**Gambar 13.** a) Ring Putus, b) Center gate berlubang (Lestari, 2019)

*Short shot* pada tutup dapat berupa *Bridge* atau *Ring* putus dimana ring tidak tersambung sempurna dan *center gate* berlubang, dapat dilihat pada Gambar 13. Penyebabnya hampir sama dengan *short shot* pada *preform*.
