Penggunaan metode forensik dalam mengungkapkan kejadian klaim asuransi kebakaran.

Tujuan dari penelitian ini adalah untuk mengungkap kejadian pasca kebakaran di sebuah situs guna menetapkan penyebab terjadinya kebakaran dan sekaligus memberikan rekomendasi untuk pembayaran klaim asuransi nantinya. Pada saat terjadi klaim asuransi, antara penanggung dengan tertanggung sering terjadi perbedaan pendapat (dispute) dalam menafsirkan isi polis. Guna menyelesaikan sengketa klaim, sesuai klausula dalam polis, maka dibutuhkan pendapat dari pihak ketiga yang independen. Dalam konteks klaim asuransi, keterlibatan pihak ketiga adalah untuk memberikan pendapat dengan sudut pandang yang lain. Oleh karena itu, dalam penelitian ini, diuraikan bagaimana keterlibatan pihak ketiga dalam menyelesaikan sebuah klaim asuransi. Berawal dari laporan kejadian, dilaporkan telah terjadi kebakaran pada koordinat latitude 7°25'26"S dan longitude 112°43'33"BT. Pihak investigator yang ditunjuk mengunjungi tempat yang terkena dampak kebakaran untuk melakukan inspeksi di tempat kejadian dan menyelidiki asal api serta mencari kemungkinan penyebab kebakaran. Menggunakan metoda forensik yang mencakup penyelidikan di

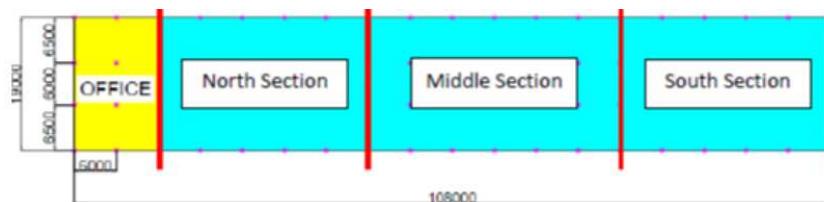
Gambar 3 Ilustrasi 3 (tiga) bagian bangunan.

Tinjauan udara dari tempat tersebut mengungkapkan kerusakan akibat kebakaran pada bangunan yang terkena dampak kebakaran. Lembaran atap bangunan yang berdekatan telah teroksidasi. Pemeriksaan bagian luar bangunan yang terkena kebakaran menunjukkan struktur atap di dua lokasi yang teridentifikasi mengalami oksidasi parah dan telah runtuh. Sedangkan bagian depan bangunan terlihat fasad atap yang runtuh. Pemeriksaan keseluruhan dari tempat yang terkena dampak kebakaran mengungkapkan bahwa pabrik produksi mengalami tingkat kerusakan kebakaran yang lebih tinggi daripada kantor. Struktur kantor sebagian besar masih utuh dengan berbagai tingkat kerusakan akibat kebakaran. Untuk tujuan penyelidikan, area di pabrik produksi biasanya dibedakan menjadi tiga bagian yakni: bagian utara, tengah dan selatan seperti yang ditunjukkan pada Gambar 2.

Atap di bagian tengah dan selatan empat ambruk ke dalam. Lembaran atap dari bagian yang runtuh sangat teroksidasi dan berubah bentuk. Pelat beton di bagian tengah lantai empat telah runtuh ke lantai di bawahnya. Bagian dinding beton di bagian tengah telah runtuh sebagian. Insulasi atap di bagian tengah lantai empat hangus dengan tingkat kerusakan api yang semakin meningkat ke arah timur.

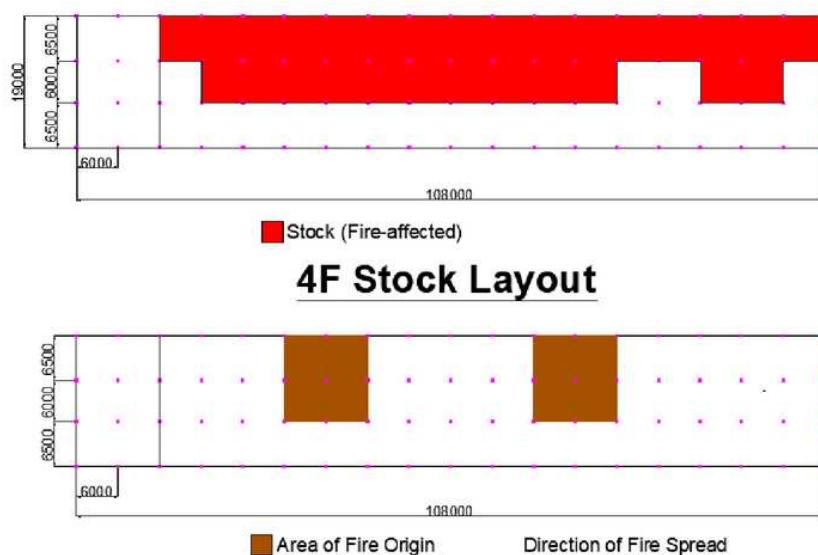
■ **Gambar 4** Ilustrasi tata letak stok lantai empat dan arah sebaran api.

Pola kebakaran di lantai empat menunjukkan bahwa api telah merambat dari sisi timur bagian tengah melalui lantai dan dinding yang runtuh di bagian tengah. Tata letak stok dan arah penyebaran api di lantai empat diilustrasikan pada Gambar 4.

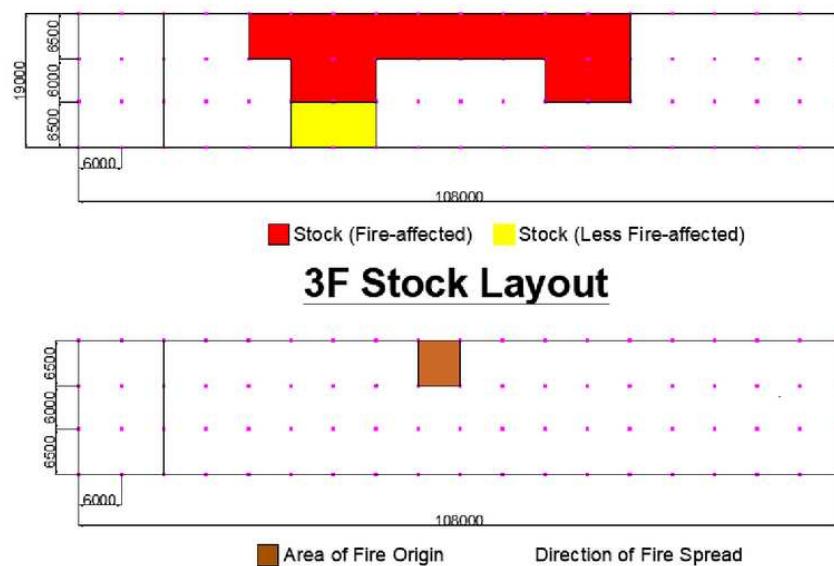
■ **Gambar 5** Ilustrasi tata letak stok lantai tiga dan arah sebaran api.

Endapan jelaga tercatat di tingkat atas di seluruh lantai tiga. Langit-langit di bagian tengah dan utara lantai tiga runtuh menuju lantai tiga, lembaran logam langit-langit berubah bentuk dan terlepas sebagian, balok dan kolom langit-langit yang runtuh berubah bentuk

parah. Dinding dan lantai beton di sisi timur bagian tengah telah runtuh sebagian. Beberapa produk jadi yang disimpan di sisi timur laut sebagian terbakar, langit-langit di bagian utara runtuh, balok dan kolom mengalami deformasi dan oksidasi yang parah.

Tembok beton sisi timur laut sebagian telah runtuh. Lift material di sisi barat di bagian tengah bangunan telah teroksidasi ke arah timur, kotak-kotak karton di dalam lift sebagian telah terbakar, dan endapan jelaga dapat dilihat pada kandang dan di atas lift di lantai empat dengan arah dari utara ke selatan. Pola kebakaran di lantai tiga menunjukkan bahwa api merambat dari lantai dan dinding yang runtuh di bagian tengah. Tata letak stok dan arah penyebaran api di lantai tiga diilustrasikan pada Gambar 5.

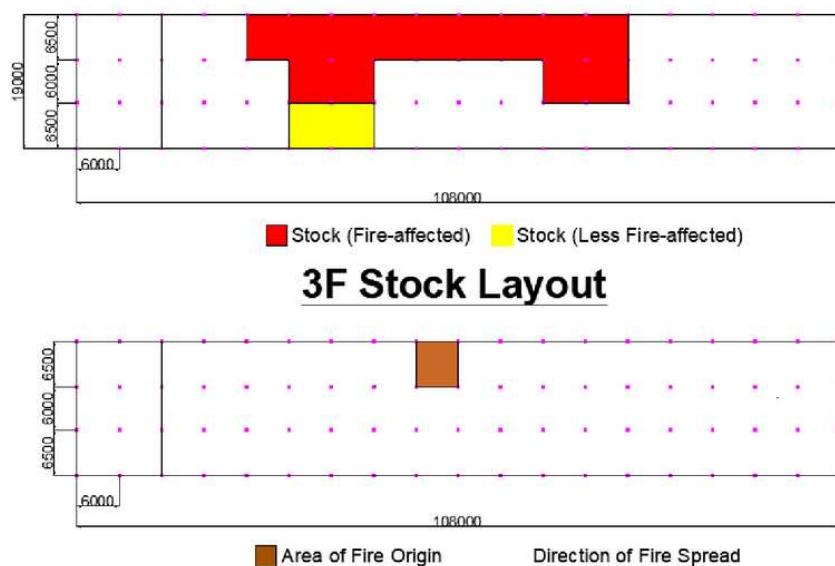
■ **Gambar 6** Ilustrasi Daerah Asal dan Arah Penyebaran Kebakaran.

Berdasarkan analisis kerusakan, foto udara, interpretasi ilmiah, pernyataan saksi, dan informasi yang diperoleh sejauh ini, telah terjadi kebakaran tunggal yang dimulai di bagian barat laut FPW, kemungkinan besar di lokasi di mana timbunan telah habis seluruhnya. Daerah asal api dan arah penyebaran api diilustrasikan pada Gambar 6.
