## SIMULASI EVALUASI KOROSI PADA STRUKTUR *FLARE STACK*

*Flare stack* merupakan salah satu fasilitas penting untuk menunjang operasional dari suatu proses pengolahan minyak dan gas yang berupa menara dimana semua gas yang telah dipisahkan dari minyak dan tidak termanfaatkan akan dialirkan ke *flare stack* untuk dibakar. Penelitian ini bertujuan untuk menindak lanjuti terkait hasil inspeksi dengan ditemukannya bagian dari *flare stack* yang telah mengalami korosi hingga terjadinya lubang di area *connection ring guy wire* pada elevasi sekitar 22m dari muka tanah. Karena adanya korosi tersebut maka akan mengakibatkan penurunan kekuatan dari kemampuan struktur dalam menerima beban luar yang terjadi. Untuk mengetahui besarnya penurunan kekuatan struktur akibat material *stack* yang korosi ini maka diperlukan studi untuk mengetahui sensitifitas struktur terhadap pengaruh kondisi korosi yang telah terjadi maupun terhadap laju korosi yang ada, dimana estimasi laju korosi adalah sebesar 0.176 mm/tahun. Berdasarkan hasil simulasi diperoleh tegangan maksimum yang terjadi akibat beban luar kritis (beban angin) dengan kondisi berturut-turut mulai dari kondisi inisial (baru), kondisi saat peng

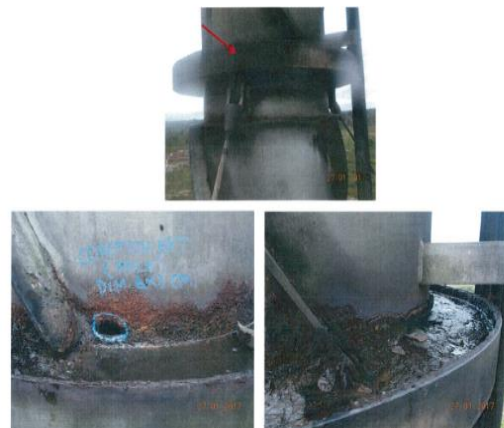
Gambar 6. Kondisi Lubang No. 1

Dari inspeksi ditemukan adanya bagian dari *riser stack* yang telah mengalami korosi hingga ada beberapa sisi yang telah berlubang pada elevasi sekitar 22 m dari muka tanah di sekitar area *connection ring guy wire* seperti yang terlihat pada gambar 6 dan gambar 7.

Figure 1. Hole due to External Corrosion (circular) with dimension 2.4" length and 1.2" width at 18.00 o'clock position on flare stack (riser) of connection Ring area of F-2900A. The nominal thickness of flare stack (riser) is 30" OD x 0.250" thick.

Lubang No. 1 terdapat pada arah jam 11.00 dengan ukuran 2.4"x1.2" sedangkan lubang no.2 terdapat pada arah jam 12.00 dengan ukuran 9,8"x0,8".

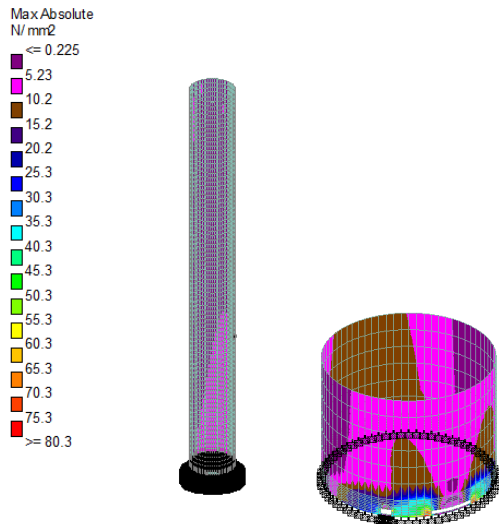
Gambar 9. Kontur Tegangan Kondisi Aktual (Model 1)

Dari kondisi aktual di lapangan diperoleh tegangan maksimum pada sisi area dinding *stack* yang mengalami korosi sebesar 114 Mpa dengan rasio tegangan 0,56 (model 1) dan tegangan maksimum sebesar 96,1 Mpa dengan rasio tegangan 0,47 (model 2).

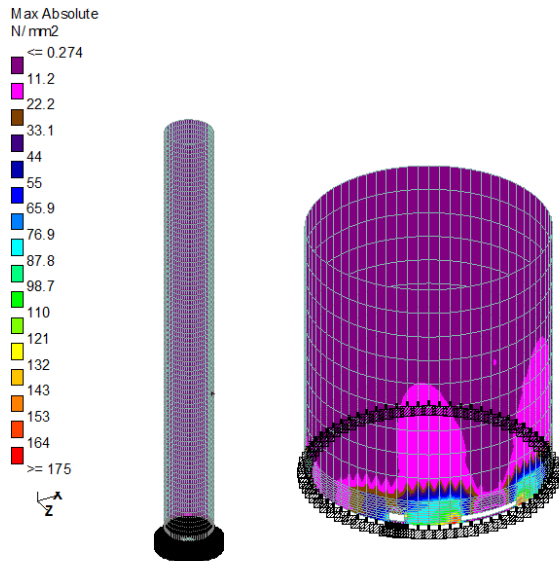
Gambar 11. Kontur Tegangan Kondisi Terkorosi 75%

Dengan skenario korosi terus bertambah sesuai besarnya laju korosi yang ada maka dilakukan simulasi dengan pengurangan tebal dinding hingga mencapai 70% dan 75% di area yang mengalami korosi dengan dikenai beban angin pada keempat arah sepanjang *riser stack*. Dari hasil simulasi diperoleh tegangan maksimal pada kondisi terkorosi 70% sebesar 151 Mpa dengan rasio tegangan 0,74, sedangkan pada kondisi korosi mencapai 75% diperoleh tegangan maksimal sebesar 175 Mpa dengan rasio tegangan 0,85.

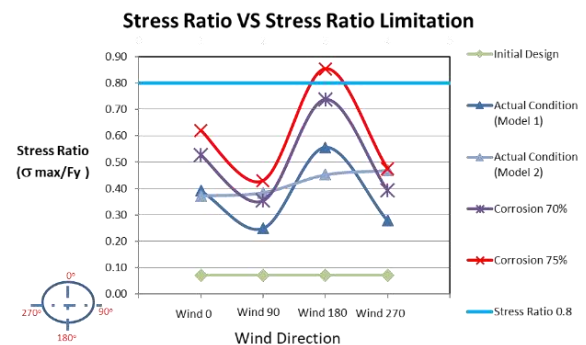
Gambar 12. Grafik Tegangan Terhadap Variasi Tingkat Keparahannya Korosi

Dari grafik diatas dengan membatasi rasio tegangan maksimum yang terjadi pada area terkorosi dengan beban luar yang bekerja berupa beban angin desain sebesar 0,8 maka diharapkan perbaikan harus sudah dilakukan sebelum korosi terjadi tidak mencapai 75% dengan estimasi waktu sisa sekitar 1,992 tahun. Dari kondisi ini dapat menjadi basis bagi pemilik fasilitas tersebut untuk segera memperbaiki *flare stack* sebelum terjadi kegagalan struktur yang dapat mengakibatkan kerugian yang tidak diharapkan.

Dengan membatasi rasio tegangan maksimum yang terjadi pada struktur *stack* akibat beban angin desain sebesar 0,8 maka diharapkan perbaikan harus sudah dilakukan sebelum korosi terjadi tidak mencapai 75% dengan estimasi waktu sisa umur pakai kurang dari 1,992 tahun.
