# EVALUASI MANAJEMEN PEMELIHARAAN ARSITEKTUR, MEKANIKAL, DAN ELEKTRIKAL PADA GEDUNG HOTEL X DI KOTA PADANG

Berdasarkan hasil inspeksi di lapangan, ditemukan beberapa kerusakan komponen arsitektur, mekanikal, dan elektrik pada beberapa ruangan hotel X di kota Padang, Sumatera Barat, Indonesia. Kurangnya pemeliharaan menjadi salah satu penyebab terjadinya kerusakan pada komponen gedung hotel. Dengan manajemen pemeliharaan yang baik, dapat mengurangi kegiatan perbaikan yang memakan biaya lebih akibat terjadinya kerusakan. Penelitian ini bertujuan untuk mengevaluasi manajemen pemeliharaan bangunan hotel yang selama ini sudah terlaksana. Pada penelitian ini, peneliti melakukan survei dan wawancara terkait manajemen pemeliharaan hotel. Survei dan wawancara terfokus pada Standar Operasional Prosedur (SOP) yang dimiliki pihak hotel untuk masing-masing komponen yang ditinjau. Setelah didapat SOP hotel, peneliti melakukan analisa dengan membandingkan SOP hotel dengan Peraturan Menteri Pekerjaan Umum No.24/PRT/M/2008 sebagai standar dalam pelaksanaan pemeliharaan bangunan gedung. Dari hasil perhitungan kesesuaian yang dilakukan, hasil kesesuaian pada masing-masing komponen yaitu komponen ars

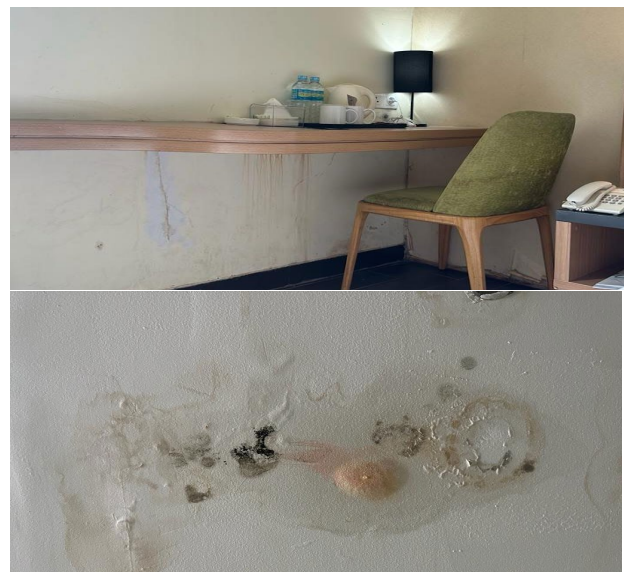
Berdasarkan hasil pengamatan di lapangan, ditemukan beberapa kerusakan komponen arsitektur, mekanikal, dan elektrik pada beberapa ruangan hotel. Dapat dilihat pada Gambar 2, Gambar 3 dan Gambar 4.

Gambar 2. Kerusakan Komponen Arsitektur

Kurangnya pemeliharaan menjadi salah satu penyebab terjadinya kerusakan pada komponen gedung hotel (Misriani et al., 2020). Dengan manajemen pemeliharaan yang baik, dapat mengurangi kegiatan perbaikan yang memakan biaya lebih akibat terjadinya kerusakan (Jalil et al., 2014). Pemeliharaan dapat mengurangi biaya operasional dan meningkatkan siklus hidup bangunan (Ghani et al., 2023). Oleh karena itu, kegiatan ini merupakan bagian yang sangat penting untuk perencanaan pemeliharaan gedung.

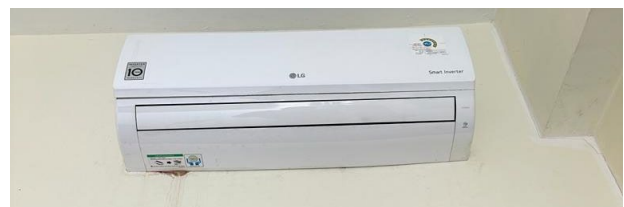
Gambar 3. Kerusakan Komponen Mekanikal

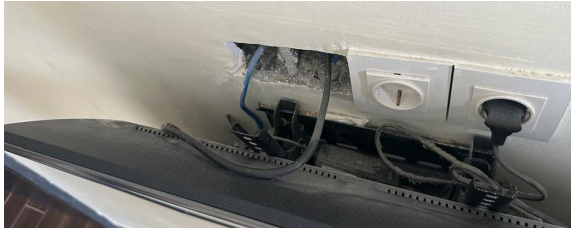
Gambar 4. Kerusakan Komponen Elektrikal
