Rancang Bangun Prototype Alat Pendeteksi *Wheel Flat* pada Sarana Kereta K3

Akbar Zulkarnain^{1,2} Dhani Iwang Kusuma²
Andrew Joewono³

Kata kunci: Perawatan, Alat Ukur, Roda Benjol, *Flatwheel*, Sensor Potensiometer *Rotary*.

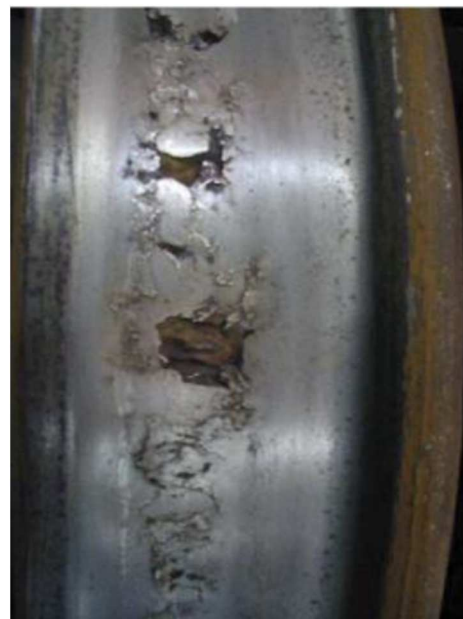
Gambar 3. Roda rusak akibat korosi (Zulkarnain, 2015)

Roda keropos diakibatkan oleh faktor cuaca, karena roda akan terpapar oleh oksigen dan air yang menyebabkan korosi. Gambar 3 memperlihatkan foto roda kereta yang mengalami kerusakan akibat korosi.

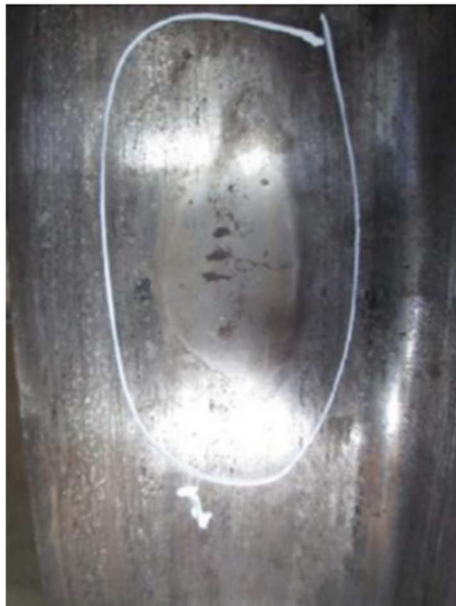
Gambar 4. Roda skidded (Zulkarnain, 2015)

Cacat skid (*skidded*) terjadi sebagai akibat terkuncinya roda (*locks up*) oleh blok rem. Semua cacat skid akan memacu terjadinya cacat *wheel flat* dan akan mengurangi umur dari perangkat bogie khususnya bearing. Bentuk cacat skid seperti terlihat pada Gambar 4.

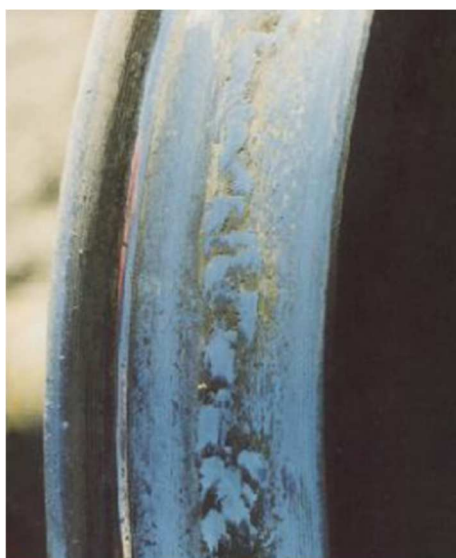
Gambar 5. Scaled wheels (Zulkarnain, 2015)

Scaling merupakan terbentuknya serpihan logam yang menumpuk pada tapak roda. Hal ini biasanya terjadi akibat menempelnya blok rem pada tapak roda sehingga menyebabkan roda slip atau tergelincir pada rel, sehingga pemanasan itu ke tahap di mana material menjadi cukup lunak dan terbawa dan mengalir di permukaan tapak roda. Dan kemudian tercampur dengan debu atau material lain sehingga setelah tapak roda mendingin akan memberikan penampilan seperti sisik ular (Gambar 5).

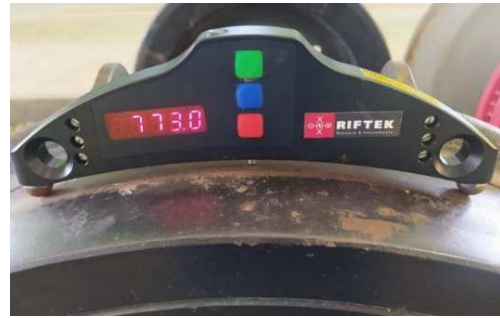
Gambar 8. Pengukuran Roda Dalam Keadaan normal Dengan Diameter Wheel Gauge

Roda kereta K3 terletak di PPI Madiun menjadi media pengujian alat pendeteksi roda benjol. Dilakukan pengujian sebanyak 50 kali pada sarana. Hasil pengukuran dicatat kemudian dianalisa. Sebelum menguji alat yang dibuat, dilakukan pengujian menggunakan pengukuran konvensional (*wheel diameter gauge*). Nilai yang didapat pada alat ukur (*wheel diameter gauge*) menjadi acuan pada pengukuran jarak antar pusat bogie sarana dan dilakukan perbandingan hasil. Pengukuran didapatkan hasil dari selisih roda normal dengan roda benjol sebesar 9,5 mm. Prosesnya

masing-masing terlihat pada Gambar 8 dan Gambar 9. Hasil pengukuran roda benjol K3 dirangkum pada Tabel 1.

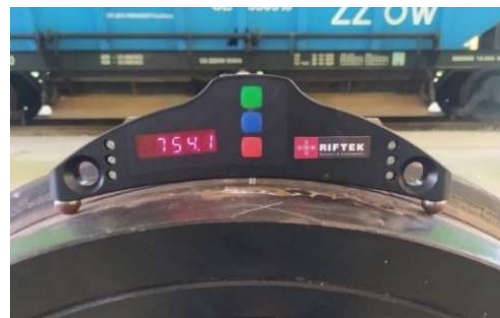
Gambar 9. Pengukuran Roda Dalam Keadaan Benjol Dengan Diameter Wheel Gauge

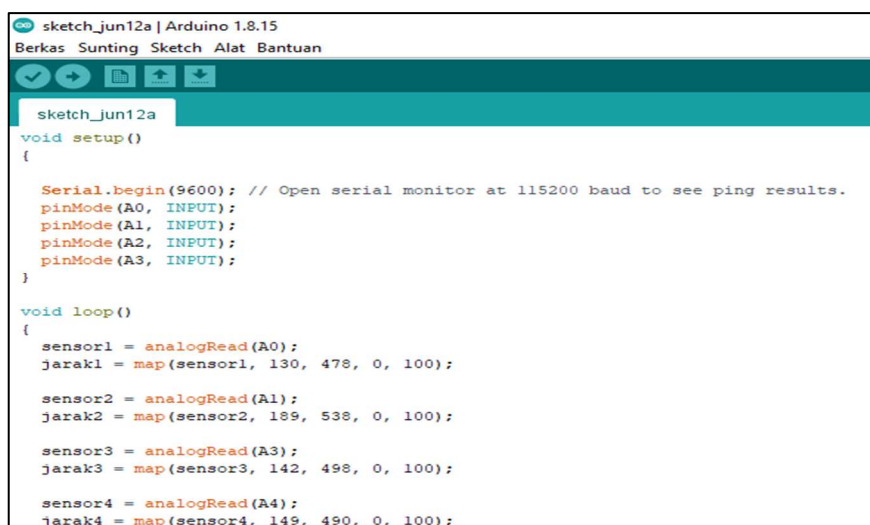
Gambar 10. Kalibrasi *Coding*

Manual Kalibrasi pada alat pendeteksi roda benjol berbasis mikrokontroler dilakukan untuk mengetahui kebenaran sebuah nilai yang ditunjukkan oleh alat ukur. Kalibrasi dilakukan dengan cara alat ukur yang diperiksa dibandingkan dengan standar ukur yang relevan dan yang lebih tinggi akurasi. Dengan demikian diharapkan tingkat akurasi alat ukur sampai ke tingkat standar nasional atau standar internasional. Kalibrasi dilakukan pada *coding* pemrograman Arduino IDE untuk menyesuaikan dengan panjang alat ukur (Gambar 10). Dengan langkah-langkah sebagai berikut:

- Menghubungkan laptop atau PC yang sudah terinstal *software* Arduino IDE dengan mikrokontroler Arduino Nano.
- Membuka *software* Arduino IDE di laptop.
- Mengubah *coding* Arduino seperti gambar berikut lalu *upload coding* ke Arduino Nano (hasil pengukuran sensor potensiometer *rotary* dengan mika lalu diubah nilai tegangannya).
- Melakukan pengukuran dan membandingkan dengan jangka sorong diameter dengan jarak tertentu dan bervariasi sebanyak 5 kali (Gambar 11). Hasil kalibrasi terlihat pada Tabel 2. Dari tabel hasil kalibrasi diatas didapatkan presentase kesalahan alat ukur yang dibuat yaitu 0,16%.
