**KAJIAN LANGGAM ARSITEKTUR FASAD BANGUNAN PADA SISI BARAT  
JALAN MALIOBORO YOGYAKARTA**

*Study Of Architectural Style Of Building Facades On The West Side Of Malioboro Street, Yogyakarta*

**Dwi Ely Wardani**

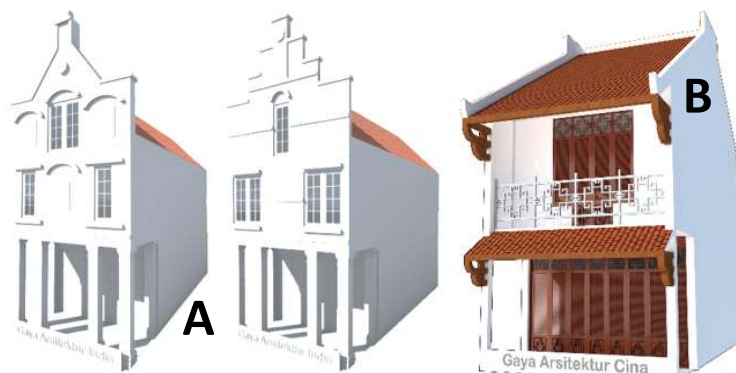
**Gambar 1. Ilustrasi Bangunan dengan Langgam Arsitektur Indis (A) dan Langgam Arsitektur Cina (B)**

Arsitektur indis atau Indische adalah langgam arsitektur yang merupakan perpaduan atau akulturasi arsitektur eropa dengan arsitektur lokal karena penyesuaian dengan iklim di Indonesia, sehingga mempunyai ciri diantaranya adalah: a). Elemen Atap: menggunakan bentuk atap gaya Eropa atau bentuk tradisional Indonesia seperti joglo, limasan, pelana, rumah kampung, dan sebagainya; b). ornamen fasad; menggunakan hiasan Gevel (gable) pada tampak depan bangunan, Dormer (Jendela/Bukaan kecil pada atap), geveltoppen (hiasan puncak atap depan) yang dominan dengan warna putih; c). Kolom dan balok dengan ukuran besar dan tinggi, d). Dominan menggunakan material besi tempa sebagai ornament lampu, pagar, penanda/signage. Berikut ilustrasi bangunan dengan langggam Arsitektur Indis:

Sedangkan Arsitektur Cina atau Tionghoa mempunyai ciri-ciri diantaranya adalah: a). Elemen Atap: mempunyai bentuk yang khas berupa atap pelana melengkung dominan dengan warna emas/cerah; b). ornamen fasad: menggunakan motif geometris yang melambangkan flora atau fauna dalam mitologi Cina; c). Kolom dan balok tidak terekspos d). dominan menggunakan material kayu dan batu-bata. Pada tahap hasil analisis dilakukan dengan cara mengidentifikasi atau pengkajian terhadap temuan pada objek yang kemudian dikomparasikan dengan ciri-ciri langgan Arsitektur indis maupun Cina sebagai variabelnya. Kesimpulan dari proses kajian kegiatan ini diharapkan menjadi arahan desain, kerangka acuan/pedoman, dan panduan teknis pelaksanaan untuk kegiatan pembangunan fasad bangunan di kawasan sumbu filosofi.

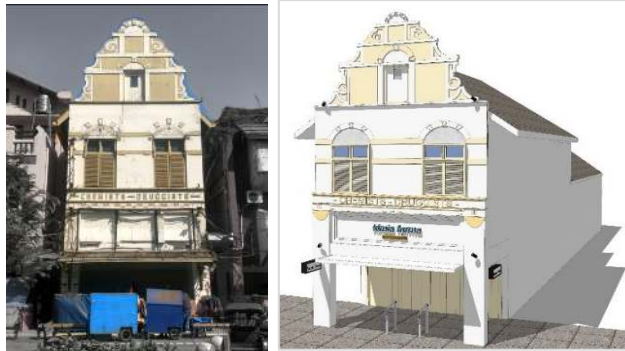
**Gambar 3. Kondisi faktual Chemists Druggists (Kiri) dan arahan desain (kanan)**

Bangunan ini memiliki Langgam Arsitektur Indis yang berupa bangunan 2 lantai. Bangunan ini memiliki fungsi perdagangan, sebelum menjadi apotek bangunan ini merupakan minimarket. Kondisi fasad bangunan tampak pada kondisi Gavel mengalami pengelupasan lapisan cat dan kropos. Selain itu jendela sudah rusak pada bagian kusen maupun daun jendela. Kondisi dinding kusam dan mengalami pengelupasan pada lapisan cat. Sedangkan kondisi kolom terdapat kerusakan di beberapa bagian. Pada pintu utama menggunakan *foldinggate* bekas toko sebelumnya. Beberapa rekomendasi pada bangunan tersebut diantaranya perbaikan pada Gavel yang rusak dengan treatment khusus yaitu cat *silicate* (cat khusus berbahan mineral) dengan warna yang disesuaikan aslinya. Pada bagian kusen, daun pintu dan jendela fasad dilakukan treatment anti rayap dan pelapisan dengan cat eksterior. Dimensi papan nama toko disesuaikan dengan aturan rasio dimensi yang ditetapkan, supaya tidak menutupi fasad asli, dan ditambahkan penulisan dalam aksara Jawa.

Kolom yang mengalami kerusakan di beberapa bagian diplester ulang menggunakan material yang sejenis. Dinding yang rusak retak atau kropos diperbaiki dengan diplester ulang menggunakan material sejenis. Gambar dibawah ini merupakan foto eksisting dan rekomendasi perbaikan bangunan.

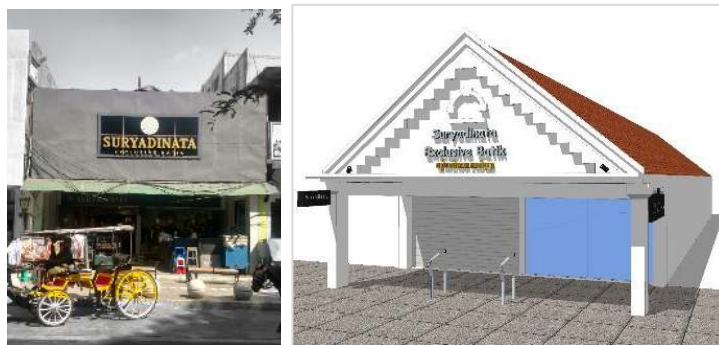
**Gambar 4. Kondisi faktual Suryadinata Exclusive Batik (Kiri) dan arahan desain (kanan)**

Bangunan bergaya arsitektur Indis satu lantai ini berfungsi sebagai rumah dan toko. Atap bangunan berupa atap pelana, namun tertutup oleh material alucopan yang digunakan sebagai *secondary skin* dan display nama toko. Secondary skin tersebut memiliki ukuran yang terlalu besar sehingga menutupi fasad asli dan menghilangkan estetika bangunan. Struktur kolom bangunan sendiri dalam kondisi baik dan kokoh. Material folding gate digunakan sebagai pintu masuk utama bangunan. Sebagai bagian dari revitalisasi, atap pelana asli yang mencerminkan ciri khas arsitektur Indis akan diekspos kembali, dan secondary skin yang menutupi fasad dihilangkan. Ornamen pada gavel akan ditambahkan untuk memperkuat identitas langgam arsitektur Indis. Dimensi nama toko disesuaikan dengan aturan rasio dimensi yang telah ditetapkan agar tidak menutupi fasad asli, serta dilengkapi dengan penulisan dalam aksara Jawa untuk mendukung karakter lokal.

Walaupun ciri-ciri bangunan Indis saat ini kurang kuat akibat renovasi sebelumnya, dokumen literatur menunjukkan bahwa bangunan tersebut sebelumnya menggunakan langgam arsitektur Indis. Karena itu, upaya revitalisasi dilakukan agar kembali mencerminkan gaya arsitektur tersebut. Penataan desain signage atau papan nama toko sangat dibutuhkan untuk menjaga estetika fasad, bersama dengan arahan atau aturan terkait penggunaan komposisi warna dan material bangunan yang sesuai dengan

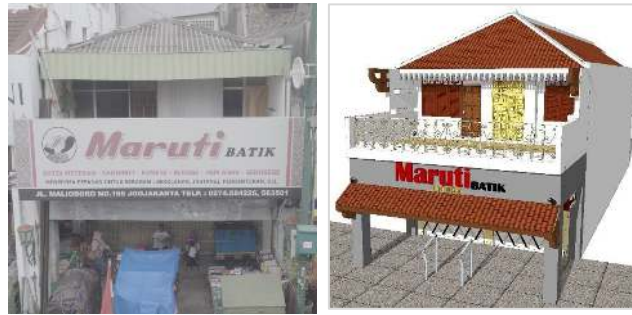
**Gambar 5. Kondisi faktual Maruti Batik (Kiri) dan arahan desain (kanan)**

Bangunan bergaya arsitektur Cina dengan dua lantai ini difungsikan sebagai rumah dan toko. Saat ini, kondisi fasadnya menghadapi berbagai persoalan. Atap bangunan menggunakan material asbes yang sudah rapuh dan melentur, ditambah dengan lisplank besar yang menutupi fasad sehingga mengurangi nilai estetika. Pagar depan digunakan sebagai media display papan nama toko yang berukuran besar, yang semakin memperburuk tampilan fasad. Kolom dan balok mengalami pengelupasan serta pertumbuhan jamur, dan kusen pintu serta jendela turut mengalami pengeroposan serta pengelupasan.

Untuk memperbaiki dan menghidupkan kembali karakter aslinya, struktur atap akan direnovasi menggunakan genteng, dan ditambahkan ornamen khas arsitektur Cina pada bagian atap dan bubungan. Pagar balkon lantai dua akan disesuaikan dengan gaya arsitektur Cina dan papan nama yang menempel di pagar akan dihilangkan. Kolom dan balok yang rusak akan dikupas dan difinishing ulang menggunakan material sejenis serta cat eksterior tahan air. Daun pintu dan jendela juga akan mendapat perlakuan anti rayap dan pelapisan dengan cat eksterior. Dimensi nama toko akan disesuaikan dengan rasio yang telah ditetapkan agar tidak menutupi fasad asli, serta dilengkapi aksara Jawa untuk menambah identitas lokal. Selain itu, ditambahkan kanopi berlanggam arsitektur Cina sebagai elemen pendukung.

Ciri-ciri arsitektur Cina memang sudah kurang kuat akibat berbagai renovasi terdahulu, namun berdasarkan dokumen literatur dan sisa-sisa elemen bangunan, teridentifikasi bahwa bangunan ini dulunya mengusung langgam arsitektur Cina. Maka dari itu, revitalisasi dilakukan agar karakter tersebut dapat kembali tampil. Penataan desain signage atau papan nama toko sangat dibutuhkan untuk menjaga estetika fasad, serta diperlukan pula arahan atau aturan terkait penggunaan komposisi warna dan material bangunan yang sesuai dengan langgam arsitekturnya.

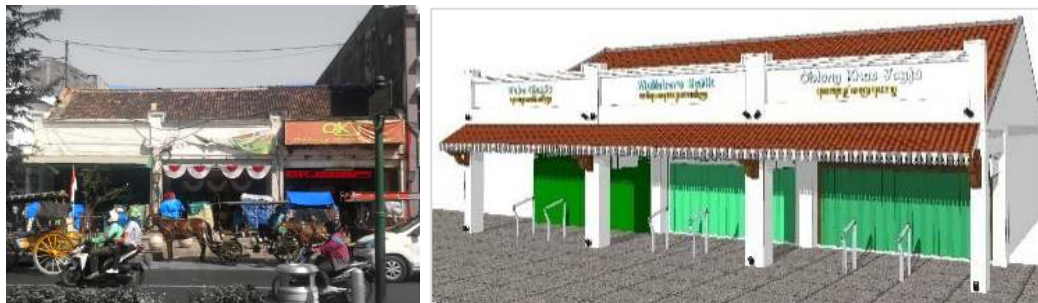
**Gambar 6. Kondisi faktual Ciamis/MalioboroBatik/Oblong Khas Jogja (Kiri) dan arahan desain (kanan)**

Bangunan bergaya arsitektur Cina satu lantai ini difungsikan sebagai toko. Atap aslinya merupakan atap pelana dengan penutup genteng yang mencerminkan gaya arsitektur Cina. Namun, fasad bangunan tertutupi oleh dinding secondary yang berfungsi sebagai papan nama toko, sehingga mengurangi nilai estetika. Kondisi dinding terlihat kusam dan mengalami pengelupasan lapisan cat. Kolom bangunan juga mengalami pengelupasan dan pengeroposan, sementara pintu utama menggunakan folding gate.

Sebagai bentuk revitalisasi, struktur atap dipertahankan dan diberikan ornamen khas arsitektur Cina pada bagian bubungan dan kanopi. Dinding yang rusak—baik retak maupun kropos—akan diperbaiki dengan plesteran ulang menggunakan material yang sejenis. Kolom yang mengalami kerusakan di beberapa bagian turut diplester ulang dengan bahan yang sesuai. Dimensi nama toko akan disesuaikan dengan rasio yang telah ditetapkan, tidak menutupi fasad asli, dan akan diletakkan pada dinding secondary yang difinishing ulang menggunakan material sejenis, serta ditambahkan penulisan dalam aksara Jawa sebagai penguat identitas lokal. Karena bangunan ini masih menampilkan ciri visual arsitektur Cina, gaya tersebut tetap dipertahankan dan direvitalisasi. Untuk mendukung tampilannya, diperlukan arahan desain signage atau papan nama toko agar selaras dan memperkuat estetika fasad. Selain itu, penting disusun aturan atau pedoman mengenai komposisi warna dan material bangunan agar sesuai dengan langgam arsitekturnya.

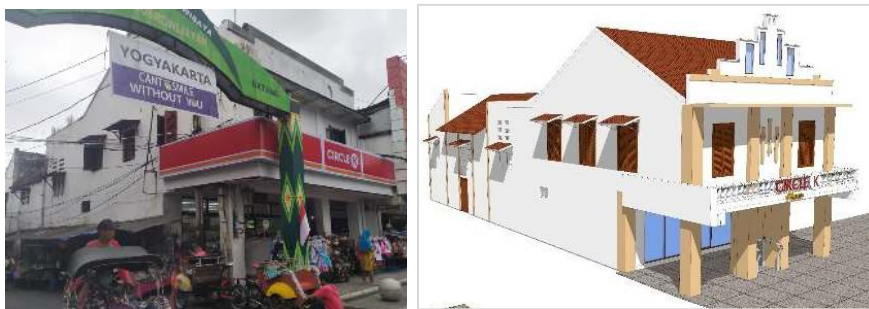
**Gambar 7. Kondisi faktual Circle K. Malioboro (Kiri) dan arahan desain (kanan)**

Bangunan Circle K. Malioboro memiliki langgam arsitektur Indis dengan dua lantai dan berfungsi sebagai rumah serta toko. Kondisi fasad bangunan saat ini menunjukkan atap asli yang menggunakan atap pelana dan penutup atap genteng, dinding fasad yang mengalami pengelupasan dan warna yang pudar, jendela yang retak dan warna yang pudar, serta kolom dan balok yang mengalami pengelupasan lapisan cat dan warna yang pudar. Atap tetap menggunakan atap pelana dengan menambahkan ornamen langgam arsitektur Indis berupa gavel. Penambahan jendela dilakukan dengan langgam arsitektur Indis yang telah mendapatkan perlakuan anti rayap dan pelapisan dengan cat eksterior. Kolom dan balok yang mengalami kerusakan di beberapa bagian diplester ulang menggunakan material yang sejenis. Dimensi nama toko disesuaikan dengan aturan rasio dimensi yang ditetapkan dan tidak menutupi fasad asli.

Bangunan masih menampilkan ciri-ciri menggunakan langgam arsitektur Indis, sehingga dipertahankan dan direvitalisasi. Penanganan fasad dilakukan dengan merevitalisasi elemen fasad, yaitu ornamen gravel, pintu dan jendela, dinding, kolom, balok, serta warna fasad. Penataan desain signage atau papan nama toko juga dilakukan untuk estetika fasad. Selain itu, dibutuhkan aturan atau arahan terkait penggunaan komposisi warna dan material bangunan yang sesuai dengan langgam arsitekturnya.

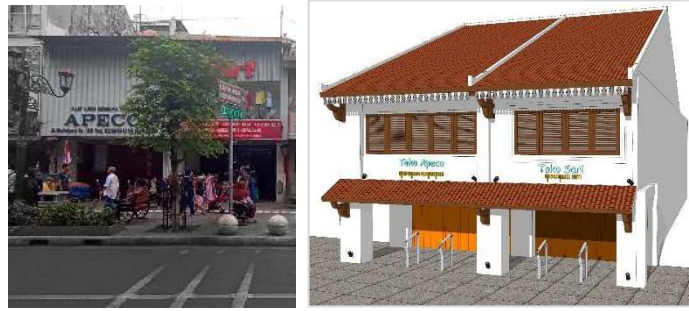
**Gambar 8. Kondisi faktual Toko Sari & Toko Apeco (Kiri) dan arahan desain (kanan)**

Bangunan Toko Sari dan Toko Apeco merupakan bangunan dua lantai dengan langgam arsitektur Cina yang berfungsi sebagai rumah dan toko. Atap asli bangunan berbentuk pelana tertutupi oleh secondary fasad dengan material alucopan, sementara secondary skin difungsikan sebagai area display papan nama toko yang ukurannya terlalu besar sehingga menutupi fasad bangunan. Kondisi dinding terlihat kusam dan mengalami pengelupasan pada lapisan cat, sementara kolom mengalami kerusakan di beberapa bagian seperti retak atau keropos, dan pintu utama menggunakan folding gate. Struktur atap tetap menggunakan bentuk pelana dengan ornamen khas langgam arsitektur Cina.

Perbaikan dilakukan pada dinding yang rusak, baik yang retak maupun kropos, melalui plesteran ulang menggunakan material sejenis, begitu pula pada kolom yang mengalami kerusakan di beberapa bagian. Dimensi nama toko disesuaikan dengan aturan rasio dimensi yang ditetapkan, tidak menutupi fasad asli, dan dilengkapi dengan penulisan nama toko dalam aksara Jawa. Sebagai tambahan, dibangun atap kanopi dengan langgam arsitektur Cina. Bangunan ini masih menampilkan ciri-ciri visual yang jelas dari langgam arsitektur Cina, sehingga dipertahankan dan direvitalisasi. Untuk mendukung estetika fasad, dibutuhkan arahan desain pada signage atau papan nama toko yang selaras, serta aturan atau pedoman mengenai penggunaan komposisi warna dan material bangunan yang sesuai dengan langgam arsitekturnya.

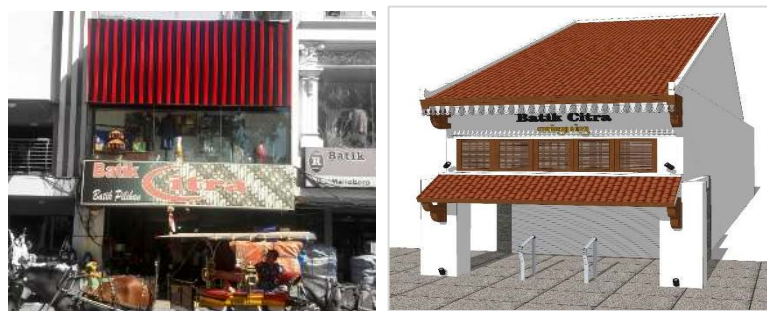
**Gambar 9. Kondisi faktual Batik Citra (Kiri) dan arahan desain (kanan)**

Bangunan Batik Citra merupakan bangunan dua lantai dengan langgam arsitektur Cina yang berfungsi sebagai rumah dan toko. Kondisi atap aslinya berbentuk pelana, namun tertutupi oleh secondary fasad dengan material *alucopan*. Secondary skin ini difungsikan sebagai area display papan nama toko yang ukurannya terlalu besar sehingga menutupi fasad bangunan. Dinding tampak kusam dan mengalami pengelupasan pada lapisan cat, sementara kolom menunjukkan kerusakan di beberapa bagian seperti retak atau kropos. Pintu utama menggunakan *folding gate*. Struktur atap tetap mempertahankan bentuk pelana yang dilengkapi dengan ornamen khas langgam arsitektur Cina. Dinding yang rusak, baik yang retak maupun kropos, akan diperbaiki dengan plesteran ulang menggunakan material sejenis, begitu pula dengan kolom yang mengalami kerusakan. Dimensi nama toko disesuaikan dengan aturan rasio dimensi yang ditetapkan, tidak menutupi fasad asli, serta dilengkapi dengan penulisan nama toko dalam aksara Jawa. Sebagai tambahan, akan dibangun atap kanopi bergaya arsitektur Cina. Bangunan ini masih menampilkan ciri visual langgam arsitektur Cina, sehingga gaya tersebut dipertahankan dan direvitalisasi. Untuk menunjang estetika fasad, dibutuhkan arahan desain pada signage atau papan nama toko yang selaras, serta aturan atau arahan mengenai komposisi warna dan material bangunan yang sesuai dengan langgam arsitekturnya.

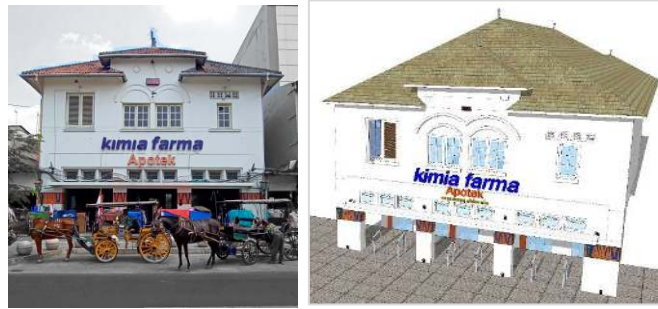
**Gambar 10. Kondisi faktual Apotek Kimia Farma (Kiri) dan arahan desain (kanan)**

Bangunan Apotek Kimia Farma merupakan bangunan dua lantai yang memadukan fungsi sebagai rumah dan toko, dengan karakter kuat dari langgam arsitektur Indis. Ciri khas atap Limasan pada struktur bangunan masih terjaga sebagai elemen asli, mempertegas identitas arsitekturalnya. Beberapa bagian bangunan seperti jendela dan kolom menunjukkan gejala kerusakan ringan—jendela tampak kusam dan rusak, serta kolom mengalami retakan di beberapa titik. Pintu utama menggunakan pintu kaca yang umum digunakan pada bangunan komersial modern. Meskipun terdapat beberapa kerusakan minor, kondisi keseluruhan bangunan masih baik dan mendekati bentuk aslinya.

Rekomendasi perbaikan meliputi restorasi pada jendela dan kusen yang rusak, pengecatan ulang pada dinding kusam menggunakan warna sejenis, serta perbaikan ringan pada kolom dan dinding yang retak. Upaya revitalisasi juga mencakup pengembalian warna fasad sesuai arahan desain, guna mempertahankan keselarasan visual dengan langgam arsitektur Indis. Dibutuhkan arahan teknis dalam penentuan komposisi warna dan material agar tetap selaras dengan gaya arsitektur, serta desain signage atau papan nama toko yang serasi, tidak mengganggu estetika fasad yang khas dan bersejarah.

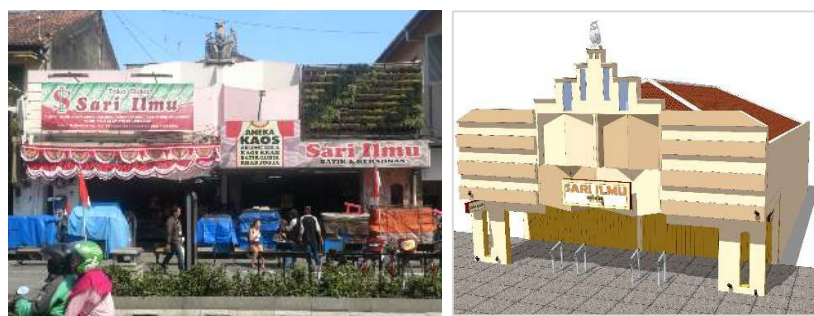
**Gambar 11. Kondisi faktual Toko Sari Ilmu (Kiri) dan arahan desain (kanan)**

Bangunan Toko Sari Ilmu merupakan bangunan satu lantai yang menggunakan langgam arsitektur Indis dan difungsikan sebagai rumah dan toko. Atap asli bangunan berbentuk limasan, namun saat ini fasadnya tertutupi oleh vertical garden dan spanduk yang menghilangkan identitas visual asli bangunan. Kolom dan balok mengalami pengelupasan dan berjamur sehingga mengganggu estetika dan kekuatan struktur. Sebagai bentuk revitalisasi, gravel akan ditambahkan pada fasad dengan ornamen khas arsitektur Indis. Vertical garden dan spanduk yang menutup fasad akan dihilangkan agar tampilan fasad kembali terbuka. Finishing dan pengecatan ulang fasad dilakukan dengan cat warna yang mencirikan arsitektur Indis untuk menguatkan karakter bangunan. Dimensi nama toko disesuaikan dengan aturan rasio yang ditetapkan, tidak menutupi fasad asli, serta ditambahkan penulisan nama toko dalam aksara Jawa untuk memperkuat identitas lokal.

Walaupun ciri-ciri arsitektur Indis kurang kuat akibat renovasi sebelumnya, dari dokumen literatur diketahui bahwa bangunan tersebut sebelumnya menggunakan langgam arsitektur Indis, sehingga harus direvitalisasi ke gaya tersebut. Dibutuhkan penataan desain signage atau papan nama toko yang selaras untuk menjaga estetika fasad, serta arahan dan aturan mengenai komposisi warna dan penggunaan material bangunan sesuai dengan langgam arsitekturnya.

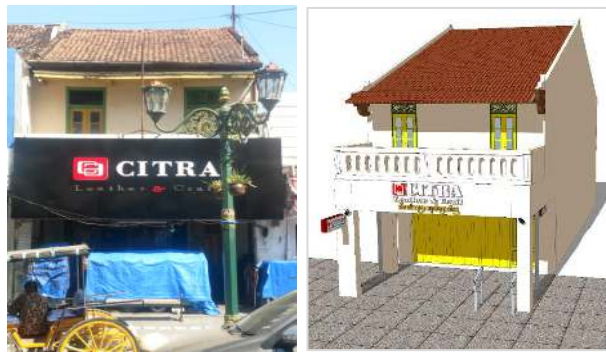
**Gambar 12. Kondisi faktual Citra Leather craft (Kiri) dan arahan desain (kanan)**

Bangunan Citra Leather Craft merupakan struktur dua lantai bergaya arsitektur Cina yang difungsikan sebagai rumah dan toko. Atap asli bangunan menggunakan bentuk pelana, ditambahkan ornamen khas arsitektur Cina untuk mempertahankan identitasnya. Balkon di lantai dua menjadi titik perhatian karena penggunaan papan nama yang menutupi fasad dan mengganggu estetika, sementara pagar batu bata pada balkon tampak mengelupas dan warnanya telah pudar. Kolom dan balok bangunan memperlihatkan tanda-tanda kerusakan seperti pengelupasan dan jamur, sehingga perlu diplester ulang dengan material sejenis agar tampilan dan kekuatannya pulih. Kusen, daun pintu, dan jendela pada fasad menjalani perawatan anti rayap serta pelapisan cat eksterior untuk menjaga keawetan dan estetika.

Dimensi nama toko disesuaikan dengan aturan rasio dimensi yang ditetapkan, tidak menutupi fasad asli, dan ditambahkan penulisan nama toko dalam aksara Jawa. Bangunan masih menampilkan ciri-ciri menggunakan langgam Arsitektur Cina secara visual, sehingga dipertahankan dan direvitalisasi. Dibutuhkan arahan desain pada signage/papan nama toko yang selaras, untuk menampilkan estetika fasad. Dibutuhkan juga aturan atau arahan terkait penggunaan komposisi warna dan material bangunan yang sesuai dengan langgam arsitekturnya.

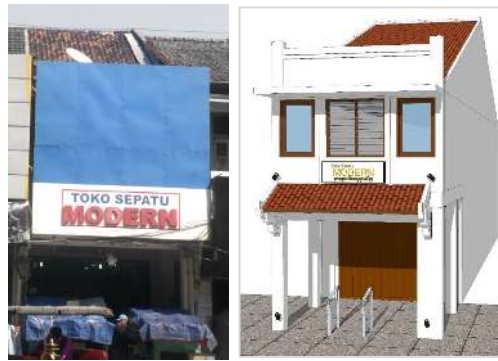
**Gambar 13. Kondisi faktual Citra Leather craft (Kiri) dan arahan desain (kanan)**

Toko Sepatu Modern memiliki langgam arsitektur Cina dan terdiri dari dua lantai dengan fungsi sebagai rumah dan toko. Kondisi atap asli adalah atap pelana, yang kemudian dikombinasikan dengan ornamen langgam arsitektur Cina sebagai struktur atap. Secondary skin difungsikan sebagai area display papan nama toko, namun ukurannya terlalu besar sehingga menutupi fasad bangunan. Kondisi kolom mengalami kerusakan di beberapa bagian seperti retak atau keropos, dan kolom serta balok yang rusak diplester ulang menggunakan material yang sejenis. Pintu utama menggunakan folding gate. Pada kusen, daun pintu, dan jendela fasad dilakukan treatment anti rayap dan pelapisan dengan cat eksterior. Dimensi nama toko disesuaikan dengan aturan rasio dimensi yang ditetapkan, tidak menutupi fasad asli, serta ditambahkan penulisan nama toko dalam aksara Jawa. Ditambahkan pula atap kanopi dengan langgam arsitektur Cina.

Bangunan masih menampilkan ciri-ciri menggunakan langgam Arsitektur Cina secara visual, sehingga dipertahankan dan direvitalisasi. Dibutuhkan arahan desain pada signage atau papan nama toko yang selaras untuk menampilkan estetika fasad, serta aturan atau arahan terkait penggunaan komposisi warna dan material bangunan yang sesuai dengan langgam arsitekturnya.
