## Evaluasi Penanganan Perbaikan Dan Pemeliharaan Jalan Berdasarkan Kondisi Tingkat Kerusakan Pada Ruas Tol Jakarta – Tangerang

Dewa Andi Firdaus <sup>1</sup>, Indah Handayasari <sup>2\*</sup>

<sup>1</sup> Mahasiswa Sarjana, Program Studi Teknik Sipil, Institut Teknologi PLN

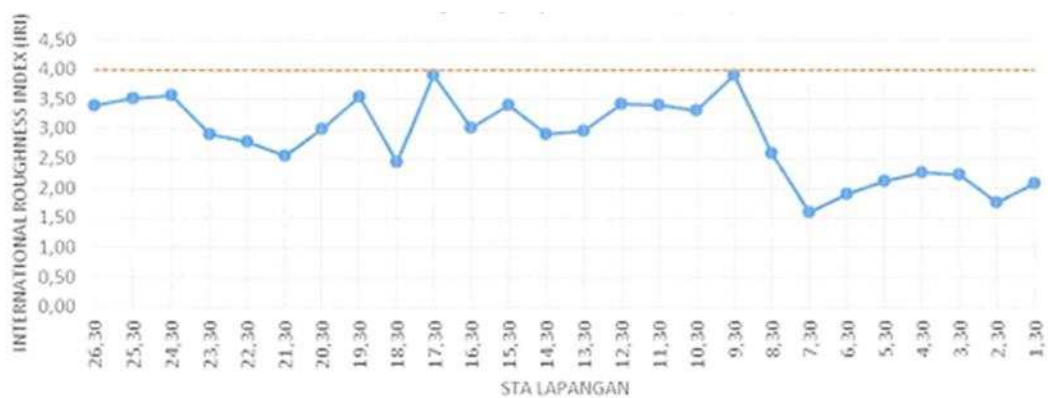
Nilai IRI untuk ruas jalan tol Jakarta – Tangerang pada STA 18+400 – 21+300 di lajur 1 menunjukkan nilai maksimum 3,56 pada STA 18+400 dan nilai minimum 2,56 pada STA 20+400, sehingga diperoleh nilai rata-rata sebesar 3,04. Di lajur 2, nilai tertinggi yang diperoleh adalah 2,41 pada STA 18+400, sedangkan nilai terendahnya adalah 2,07 pada STA 20+400. Rata-rata nilai yang diperoleh adalah 2,22.\

**Gambar 3.** Grafik Hasil Pengujian Indeks Ketidakrataan (Roughness) Ruas Jalan Tol Jakarta-Tangerang Pada Lajur 1  
Sumber : PT. Jasamarga Tollroad Maintenance (2023)

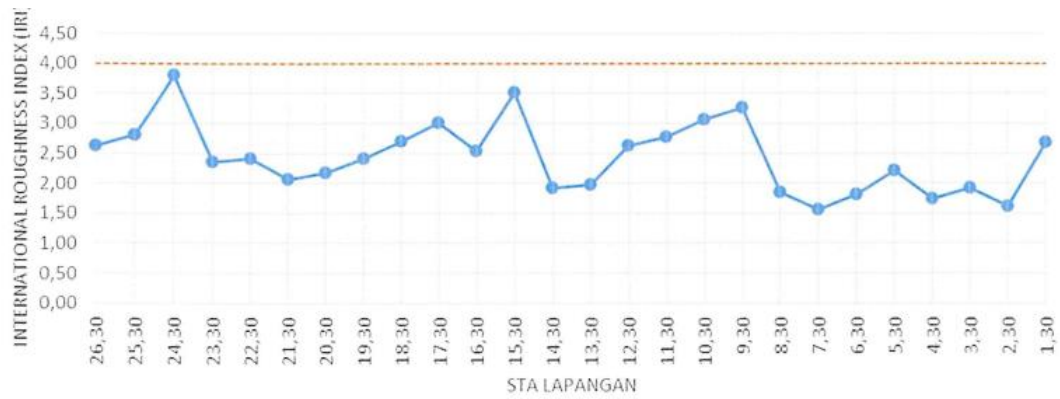
**Gambar 4.** Grafik Hasil Pengujian Indeks Ketidakrataan (Roughness) Ruas Jalan Tol Jakarta-Tangerang Pada Lajur 2
