Struktur Beronjong Dengan Material Pengisi Recycling Bangunan Untuk Rehabilitas Longsor di Kabupaten Buleleng-Bali

Muhammad Abdul Majid Al Hakam^{1*}, Chaterina Kurniasari², Abiem Yoeke Rigiarta³, Danang Setiya Raharja⁴

^{1,2,3,4} Teknik Sipil, Fakultas Teknik, Universitas Wijaya Kusuma Surabaya, Jl. Dukuh Kupang XXV No.54, Surabaya, Jawa Timur 60225

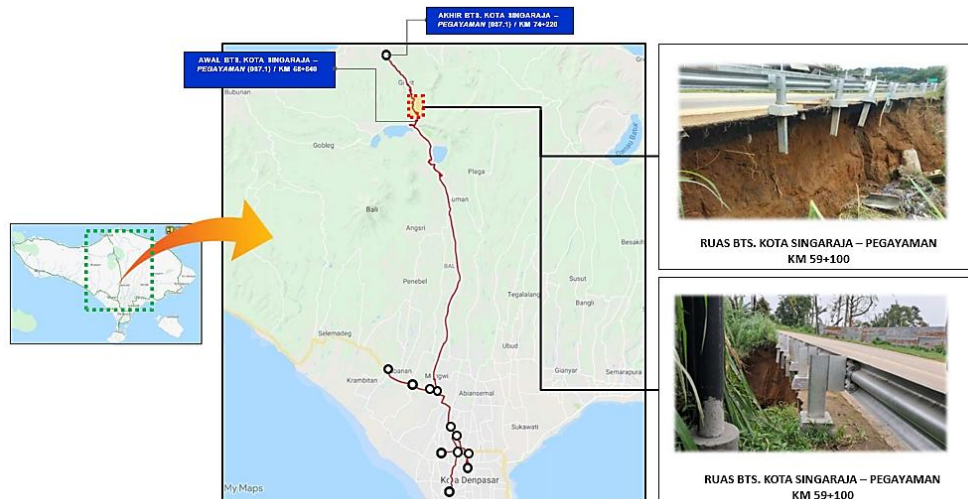
Penelitian dilakukan dengan menggunakan bantuan *software* Geo5, dimulai dengan mengumpulkan data berupa data properties tanah dan data topografi tanah pada Lokasi Study kasus di Ruas BTS. Kota Singaraja-Pegayaman KM 59+100, Desa pegayaman, Kecamatan Sukasada, Kabupaten Buleleng-Bali (Gambar 1).

Gambar 1. Detail lokasi dan dokumentasi longsor di titik jalan Singaraja-Mengwitani, Bali

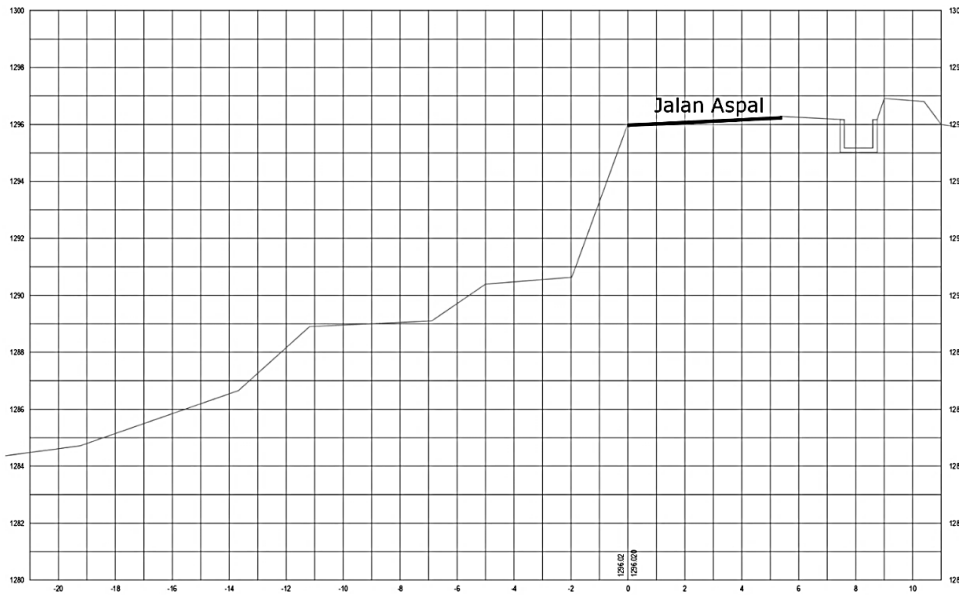
Pada longsor di lokasi study kasus dilakukan pengukuran *geometry* tanah, dari hasil pengukuran didapat kelongsoran dengan tinggi lereng 7m dan Panjang tebing yang mengalami kelongsoran sepanjang 15m dengan sudut lereng 60° dan masuk pada klasifikasi keruntuhan. Untuk detail potongan longsor ditunjukkan pada Gambar 2.

Gambar 2. Geometry longsor di titik jalan Singaraja-Mengwitani, Bali

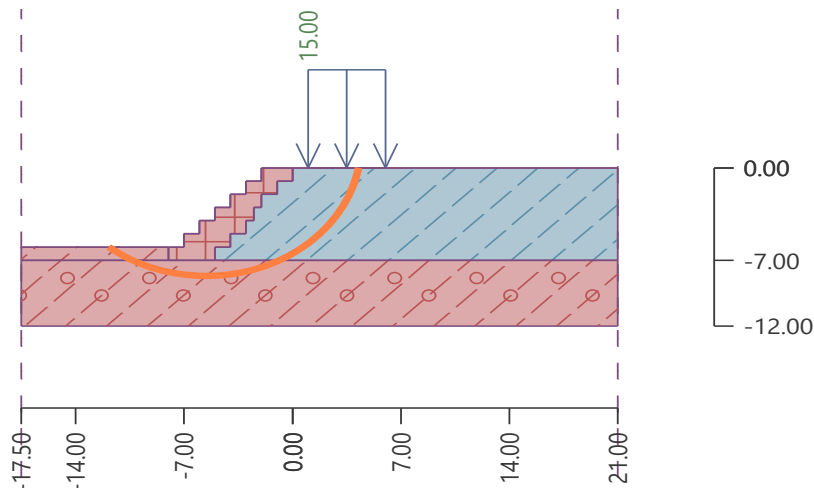
Dari analisis stabilitas lereng dengan material *recycling* bangunan menggunakan bantuan *software* Geo5 didapat kondisi terkritik titik awal *slip surface* berada pada sekitar 3m dari batas muka atas struktur beronjong dan berakhir pada sekitar 4m dari dari batas muka bawah beronjong dengan nilai FK 1,7 > 1,5 (Aman). Kondisi terkritik tersebut diperoleh dengan percobaan sebanyak 842 kali (Gambar 5).

Gambar 5. Hasil analisis Stabilitas Lereng Beronjong material Recycling Bangunan
