# Analisis Efektivitas *Signage* untuk Meningkatkan Navigasi Penumpang di Terminal Keberangkatan Bandar Udara Fatmawati Soekarno Bengkulu

Fasilitas informasi di bandar udara merupakan hal yang penting dalam mendukung kegiatan operasional dan pelayanan di bandar udara salah satunya dengan fasilitas informasi berupa *signage*. Pada penelitian ini secara khusus mengkaji tentang penerapan *signage* di terminal keberangkatan Bandar Udara Fatmawati Soekarno Bengkulu, yakni operasional *signage* serta *public and concessionary facility signage*. Penelitian ini menggunakan metode penelitian kualitatif deskriptif, dengan teknik pengumpulan data yang terdiri dari observasi, dokumentasi, dan wawancara. Hasil dari penelitian ini menunjukkan bahwa terdapat tiga titik *signage* di terminal keberangkatan yang belum memenuhi standar dalam segi ukuran, warna, tanda arah (*sign*) yang digunakan. Akibat yang ditimbulkan adalah penumpang mengalami kebingungan bahkan kesulitan dalam menelusuri lokasi/fasilitas di area terminal keberangkatan. Penelitian ini berkontribusi dalam memberikan evaluasi terhadap penerapan *signage* di terminal keberangkatan, sekaligus memberikan solusi layanan yang terintegra

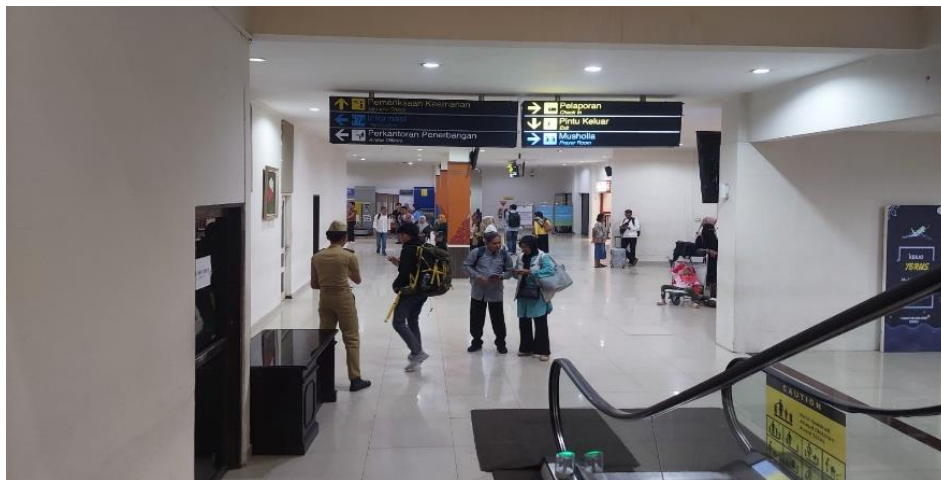
**Gambar 1.** Penumpang di Area Terminal Keberangkatan  
(Sumber: Bandara, 2024)

Gambar 1 ditampilkan bahwa masih terdapat penumpang yang bertanya kepada petugas dan penumpang yang kebingungan dalam menentukan arah untuk langkah selanjutnya dalam melanjutkan perjalanan. Padahal, terdapat *signage* yang tepat berada di depan bagian atas mereka. Hal ini menunjukkan bahwasanya *signage* yang berada di area tersebut bisa dikatakan tidak informatif karena masih menimbulkan kebingungan bagi para penumpang. Penelitian Machmiyana, dkk. (2024) mengatakan bahwasanya *signage* dinilai belum efektif dan informatif jika keberadaan *signage* tersebut masih menimbulkan pertanyaan dari para penumpang kepada petugas di Bandar Udara Internasional Ahmad Yani Semarang.

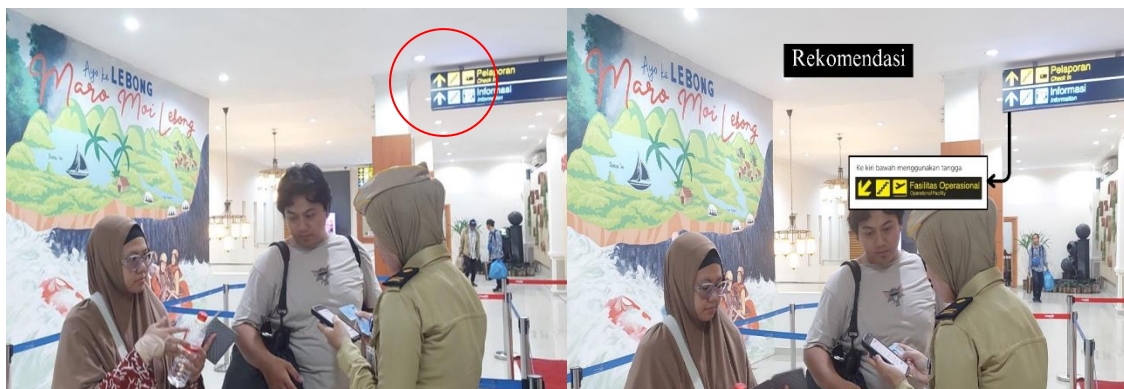
**Gambar 2.** *Signage* Area Pemeriksaan Keamanan Lantai 2  
(Sumber: Penulis, 2025)

*Signage* pada gambar 2 berada di lantai dua yakni setelah pintu keluar ruang tunggu penumpang mendapati *signage* terkait pelaporan (*check-in*) dan informasi (*information*). Tanda arah yang digunakan masih tidak tepat dikarenakan penggunaan *sign* “Ke Atas Menggunakan Tangga”, dimana seharusnya, menggunakan *sign* “Ke Kiri Bawah Menggunakan Tangga”. Berdasarkan KM 22 Tahun 2005, arah panah harus menunjukkan arah secara aktual untuk pergerakan penumpang. Namun, *signage* pada gambar 2 ini belum memenuhi kategori tersebut. Hal ini secara jelas menunjukkan ketidaksesuaian

antara *signage* dengan standar nasional yang berlaku. Maka dari itu, perubahan ini dilakukan untuk memberikan informasi kepada para penumpang yang akan memenuhi panggilan menuju *counter check-in* dari pihak maskapai yang berada di lantai satu secara tepat.

*Signage* yang ideal di terminal bandar udara harus memenuhi standar yang telah ditetapkan. Ketiga temuan pada area terminal keberangkatan (gambar 2,3, dan 4) belum memenuhi beberapa standar tersebut, terutama pada aspek ukuran, warna, dan arah panah sebagaimana yang telah ditetapkan dalam KM 22 Tahun 2005, di mana menunjukkan adanya ketidaksesuaian pada beberapa aspek utama yang berdampak pada efektivitas penyampaian informasi. Temuan ini secara keseluruhan memperlihatkan bahwa *signage* yang ada belum memenuhi standar ideal yang seharusnya diterapkan pada Bandar Udara Kelas I seperti Bandar Udara Fatmawati Soekarno Bengkulu.

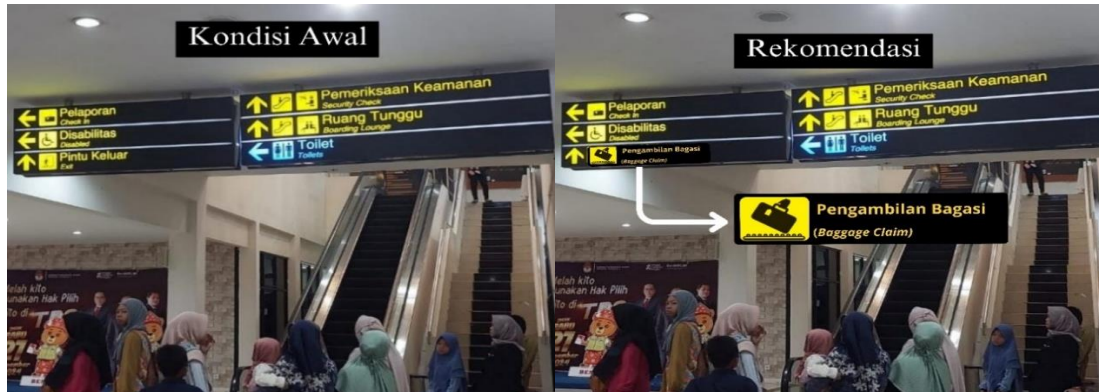
**Gambar 3.** *Signage* Area Eskalator  
(Sumber: Penulis, 2025)

Selanjutnya, terdapat *signage* di lantai pertama dekat *escalator* seperti yang bisa dilihat pada gambar 3. *Signage* yang menjadi perhatian disini adalah *signage* “Pintu Keluar” terminal keberangkatan Bandar Udara Fatmawati Soekarno Bengkulu yang digambarkan dengan “Kondisi Awal”. Perlu diketahui bahwasanya pada awalnya pintu keluar dan pintu masuk ini terbagi menjadi dua pintu yang berbeda, akan tetapi pada tahun 2021 pintu keluar dan pintu masuk dijadikan satu pintu. Maka dari itu, *signage* pintu keluar yang terdapat pada gambar 3 tidak memberikan informasi yang sesuai dengan fasilitas yang tersedia. Pada bagian belakang *escalator* terdapat fasilitas “*Baggage Claim*” di mana merupakan tempat pengambilan bagasi. Oleh karena itu, perubahan *signage* ini difokuskan untuk mengubah *sign* “Pintu Keluar” menjadi petunjuk arah ke fasilitas “Pengambilan Bagasi”.

1. Area *Check-in Counter* (gambar 4), ukuran huruf yang terlalu kecil dan warna *signage* yang telah memudar sehingga tidak terbaca dari jarak normal penumpang.
2. Area Eskalator Lantai 1 (gambar 3), hierarki warna tidak sesuai standar dan penempatan *signage* sebagian terhalang, sehingga mengurangi visibilitas.
3. Area Lantai Dua dekat Pemeriksaan Keamanan (gambar 2), arah panah tidak sesuai dengan posisi fasilitas sebenarnya (panah mengarah ke atas, padahal fasilitas berada di sisi kiri-bawah).

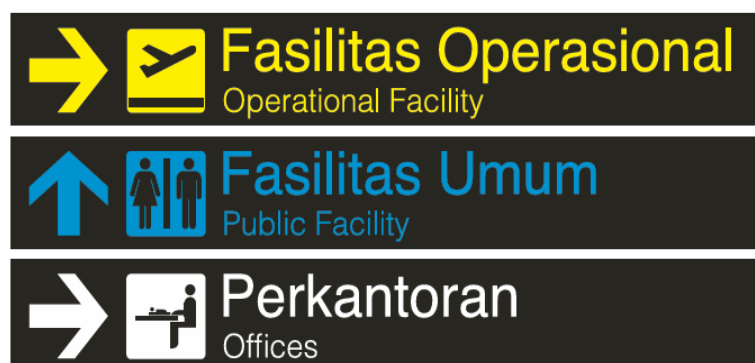
**Gambar 5.** Hierarki Penempatan *Signage*  
(Sumber: Bandara, 2024)

Terkait hierarki tersebut, berdasarkan aturan nasional yang berlaku dapat dilihat dari contoh di bawah ini dimana fasilitas terdekat harus diposisikan pada urutan *signage* yang paling atas dan diikuti dengan fasilitas terdekat berikutnya. Berikut contoh daripada penempatan *signage* tersebut pada gambar 5.

Dengan makna tiap-tiap *signage* dibawah ini:

1. Kuning: *Signage* fasilitas operasional,
2. Biru: *Signage* fasilitas umum dan konsesioner,
3. Putih: *Signage* perkantoran, dan
4. Merah: *Signage* peringatan dan larangan.
