Analisis Kerusakan Camshaft pada Diesel Generator di Kapal MV. Kartini Samudra

Analysis of Camshaft Damage in Diesel Generators on MV Ships. Kartini Samudra

Abstract: When MV. Kartini Samudra was anchored in Kalimantan for the loading process, an abnormal sound was detected in diesel generator no. 3. A decision was made to conduct periodic inspections of the camshaft of diesel generator no. 3, which revealed erosion damage. Consequently, the workload was transferred to diesel generator no. 2 to allow for further examination of diesel generator no. 3's camshaft. This study aims to identify the factors contributing to camshaft damage in the diesel generator, assess the resulting impacts, and propose preventive measures. Employing qualitative methods through case study analysis, data were collected via observations, interviews, and documentation. Visual comparisons of exhaust gases and jacket cooling temperatures were processed using triangulation techniques. The analysis utilized fishbone and 5W methods. The findings indicate that the camshaft damage was due to valve gap conditions exceeding 1.5mm, contamination of lubricating oil with a significant amount of iron particles, and pr

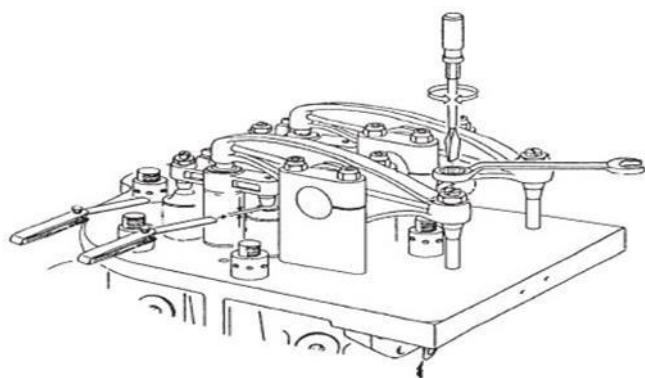
Gambar 1. Penyetelan Klep Diesel Generator

Langkah awal dalam penyetelan klep adalah mempersiapkan fuller setebal 0,5 mm untuk menyetel valve in. Kemudian, longgarkan mur sepatu klep dengan menggunakan kunci ring 17, dan masukkan fuller ke dalam celah antara klep dan sepatu klep. Setelah itu, putarlah baut sepatu klep perlahan searah jarum jam sampai Anda mencapai celah sebesar 0,5 mm. Tetaplah menahan baut tersebut dengan obeng, kemudian kencangkan kembali menggunakan kunci 17.

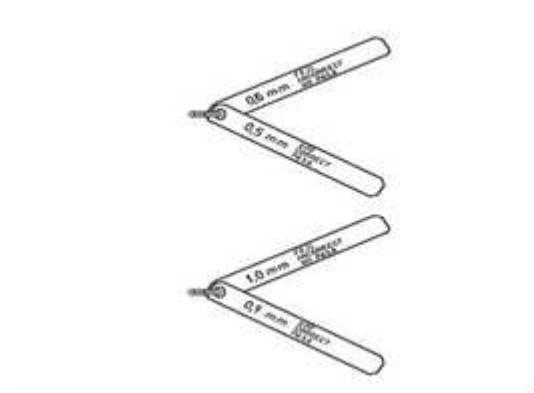
Gambar 2. Ukuran Velah Katup In dan Ex

Untuk menyetel valve buang, langkahnya hampir sama, hanya ukuran fuller yang berbeda, yaitu 1,0 mm.

Kurangnya pengawasan terhadap penggantian minyak lumas diesel generator dan ketidaktepatan dalam menjalankan penyetelan celah katup dapat menjadi faktor penyebab kerusakan camshaft pada diesel generator no 3. Meskipun prosedur penyetelan celah

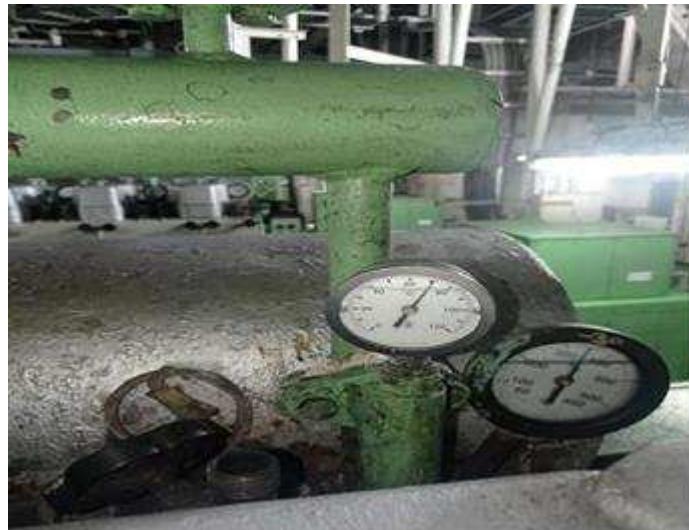
Gambar 3. Cylinder Temperature No.1

Selain itu, rusaknya camshaft juga mempengaruhi suhu jacket cooling yang normalnya antara 55°C sampai 70°C. Penulis mencatat perbedaan suhu yang signifikan antara silinder yang mengalami kerusakan dan yang tidak. Silinder yang terpengaruh oleh kerusakan camshaft cenderung memiliki suhu yang lebih rendah, menunjukkan bahwa proses pembakaran di dalam silinder tersebut tidak berjalan dengan optimal. Hal ini terjadi karena pembukaan dan penutupan katup yang tidak maksimal akibat kerusakan lobe pada camshaft, mengganggu aliran udara dan bahan bakar yang masuk ke dalam silinder.
