Kontruksi Penanganan Bencana Tanah Longsor di Daerah Jemaat Dok Tujuh Jayapura

Landslide Disaster Management Construction in the Dok Tujuh Congregation Area, Jayapura

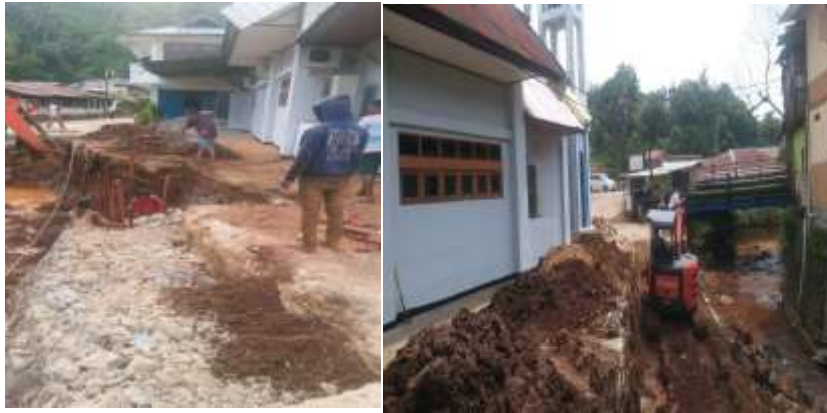
Dari hasil pengamatan dilapangan, tanah yang mengalami kelongsoran tepat di samping gereja berdekatan dengan batas daerah aliran sungai (DAS), dimana tanah ini juga dipergunakan masyarakat sebagai akses jalan setiap hari. Panjang kelongsoran di ukur sekitar

20 meter dengan lebar sekitar 4 meter mulai dari pinggir kali hingga sampai dinding bangunan gereja. Penggalian tanah longsor ini menggunakan alat gali excavator mini selama dua hari dengan kedalaman tanah sekitar 6,5 meter dari permukaan tanah.

Gambar 2. Tanah Longsor Sepanjang Aliran Sungai

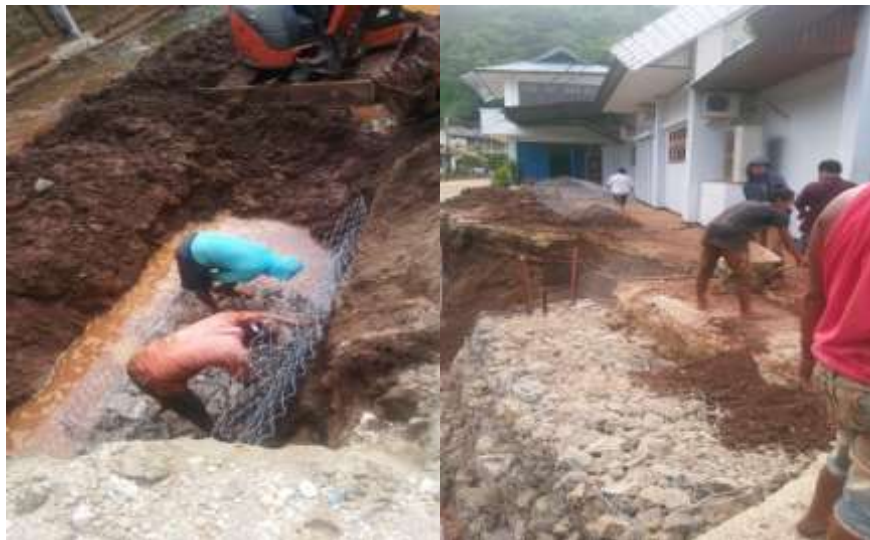
Gambar 4. Pemasangan Kawat Bronjong Di Sepanjang Galian

Pekerjaan kontruksi jalan mulai dari batas tembok bangunan gereja sampai batas daerah aliran sungai (DAS). Kontruksi dilakukan dengan cara membuat kayu balok penahan atau penyangga berukuran 5 cm x 5 cm untuk menahan material kawat bronjong tidak bergeser begitu juga dengan celah dinding tanah agar tidak longsor, selanjutnya menyusun kawat bronjong yang berbentuk kotak pada tanah yang sudah di gali dengan alat excavator, dimana kedalaman penggalian sekitar 5,5 meter, panjang 20 meter, dan lebar jalan 5 meter. Pada dasar galian kawat bronjong disusun dengan memanjang kemudian di isi dengan material batu kali lalu ditutup dan di ikat dengan kawat pengikat, kemudian daerah celah-celah atau lubang antar bronjong maupun dinding tanah di isi dengan material pematat seperti pasir campur kerikil. Setelah lapisan pertama selesai dilanjutkan dengan lapisan ke dua dengan pemasangan secara sejajar sambil mengisi celah antar material bronjong dan lapisan dinding tanah. Karena tinggi dari material kawat bronjong ini sekitar 1 meter, maka banyaknya lapisan kawat bronjong yang dipasang sekitar lima tingkat dengan pola penyusunan sejajar. Pada lapisan atas tersisa sekitar 0,5 meter untuk pekerjaan proses penimbunan dan pemadatan.

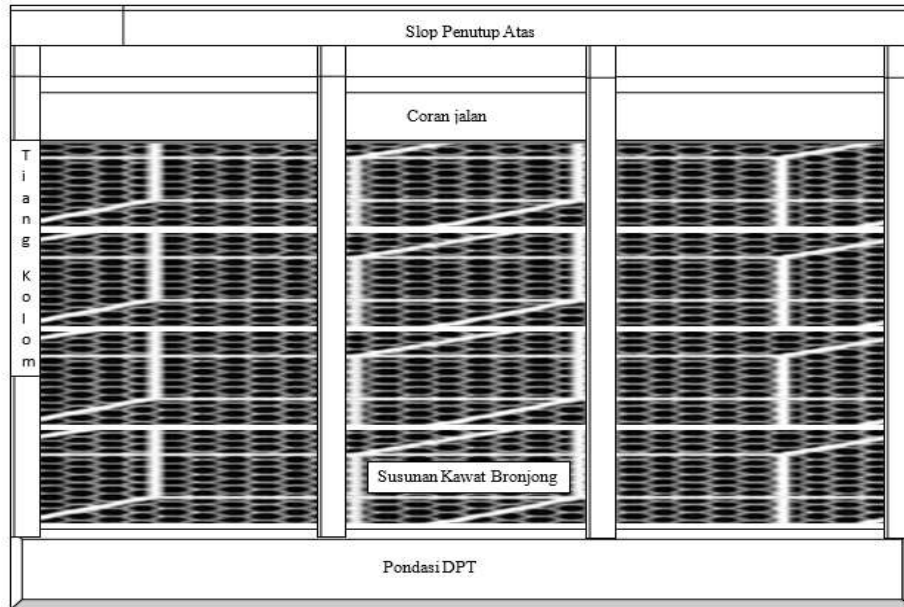
Gambar 5. Skema Kontruksi Jalan Dan DPT

Kontruksi DPT dilakukan dengan cara memasang pondasi pada tanah yang stabil agar tidak gampang tergerus air, dengan kedalaman ± 70 cm. Pemasangan pondasi menggunakan besi cor ukuran 14” dan untuk tiang kolom pengecoran menggunakan jenis besi ukuran 10”. Penggunaan besi ukuran besar ini di rancang agar pondasi dan DPT lebih kokoh untuk menahan

tekanan air. Penggunaan material papan dan kayu diperlukan untuk menahan coran pada proses pondasi dan pengecoran tiang kolom. Waktu tunggu umur pengecoran sekitar 28 hari, kemudian dilanjutkan dengan proses pemasangan batu tela sebagai dinding penahan tanah. Dinding penahan tanah ini di bangun sampai melewati ketinggian jalan sekitar 1,3 meter dari atas jalan.

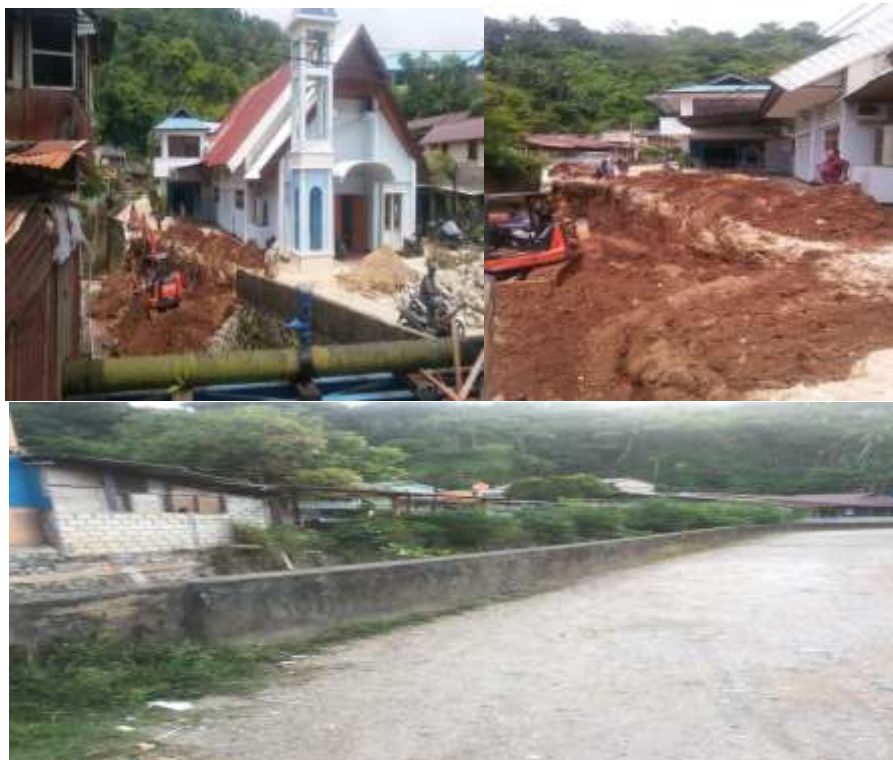
Dari analisa dan observasi yang dilakukan di lapangan keruntuhan DPT disebabkan oleh karena dinding penahan tanah ini sebelumnya sudah mengalami retakan yang mengakibatkan masuknya aliran air sungai yang membuat tingkat kelembapan tanah disekitar dinding sangat tinggi dan semakin lama menjadi jenuh air, sehingga secara perlahan-lahan menyebabkan terjadinya penggerusan tanah. Pada kondisi curah hujan yang sangat tinggi, volume air sungai sangat besar yang mengakibatkan daya tahan DPT menjadi rendah, sehingga dinding penahan tanah tidak mampu lagi menahan tekanan gelombang air sungai yang sangat deras dan mengakibatkan DPT runtuh.

Gambar 6. Pemasangan Dinding Penahan Tanah
