# Identifikasi Fasade Bangunan Peninggalan pada Rumah Tinggal di Kecamatan Banda Sakti Kota Lhokseumawe

Armelia Dafrina<sup>1</sup>, Fidyati<sup>2</sup>, Riza Fitri<sup>3</sup>, Nova Purnama Lisa<sup>4</sup>

<sup>1,2,3,4</sup>Jurusan Teknik Arsitektur, Universitas Malikussaleh, Lhokseumawe,

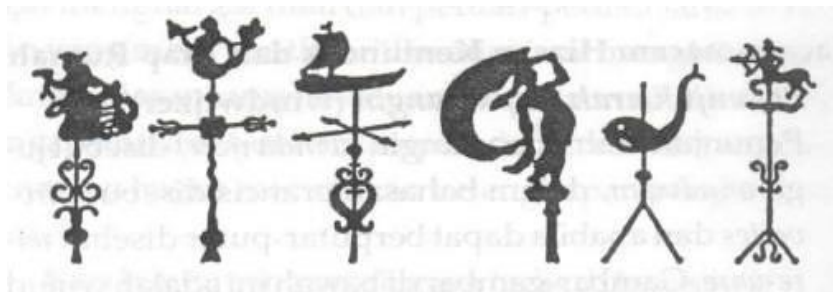
**Gambar 1.** Petunjuk angin (*Windwijzer*)

Di letakkan di atas nok yang dapat berputar mengikuti arah mata angin, seperti **Gambar 1, 2 dan 3.**

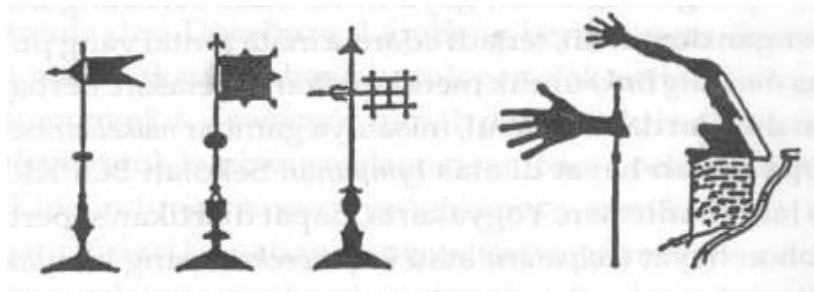
**Gambar 2.** Petunjuk angin

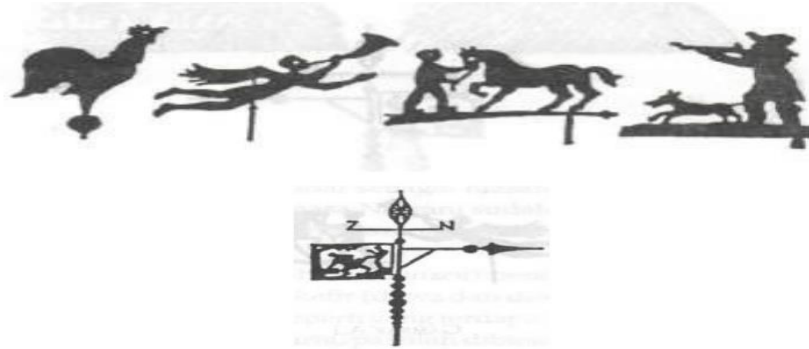
**Gambar 3.** Petunjuk angin  
Sumber : [10]

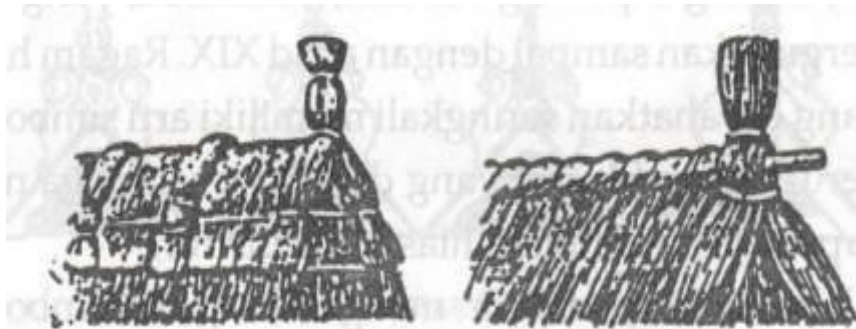
**Gambar 4.** Hiasan puncak atap (*Nok Acroterie*)  
Sumber : [10]

Dulu hiasan atap rumah petani terbuat dari daun alang-alang (*stroo*), kemudian dalam rumah bergaya Indis dibentuk dengan semen. Hiasan bisa dilihat pada **Gambar 4** dan **5**.

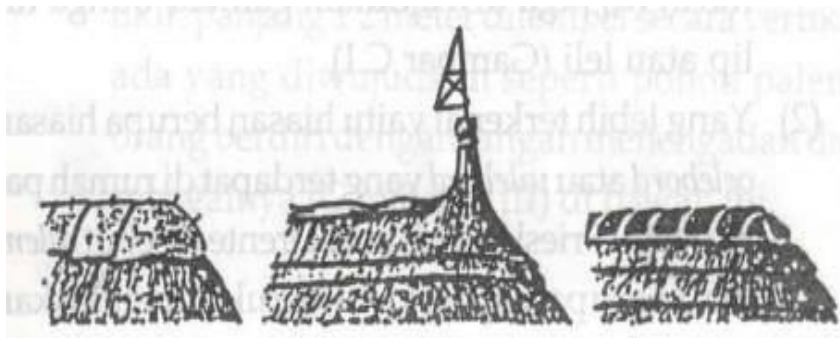
**Gambar 5.** Hiasan puncak atap (*nok acroterie*)  
Sumber : [10]

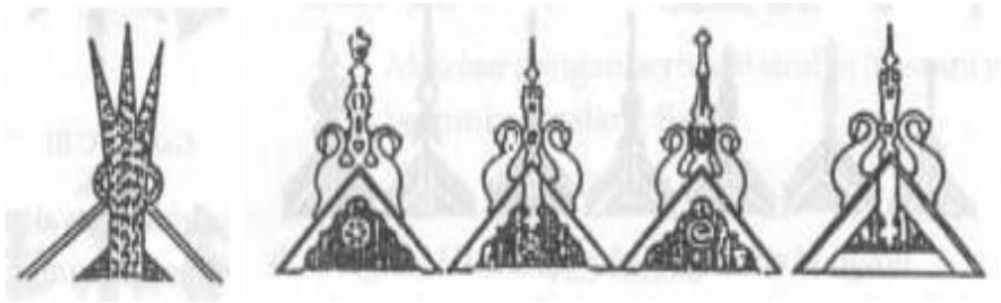
**Gambar 6.** Hiasan kemuncak tampak depan (*geveltopen*)  
Sumber : [10]

Bentuk segitiga pada bagian depan rumah di sebut *voorschot*, dihiasi papan kayu yang dipasang vertikal yang dipergunakan sampai abad ke-19 memberikan arti simbolik antara lain: Lambang *manrune*, mengandung arti kesuburan, digambarkan dengan hurun “M” atau bunga tulip/leli. *Oelebord/uilebord/oelenbred* berupa papan kayu berukir dengan hiasan berupa makelar, yaitu papan kayu berukir, panjang 2 m, di tempel secara vertikal, diwujudkan seperti pohon palem, orang berdiri dan sebagainya seperti **Gambar 6** hingga **Gambar 12**.

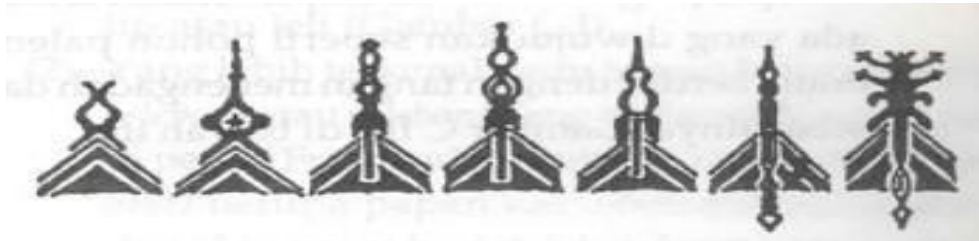
**Gambar 7.** Hiasan kemuncak tampak depan (*geveltopen*)  
Sumber : [10]

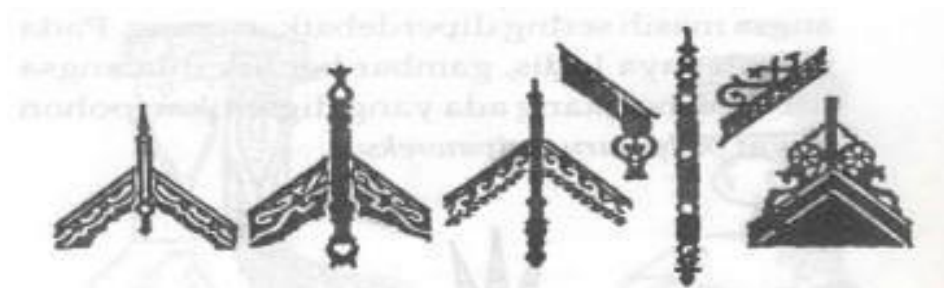
**Gambar 8.** Hiasan kemuncak tampak depan (*geveltopen*)  
Sumber : [10]

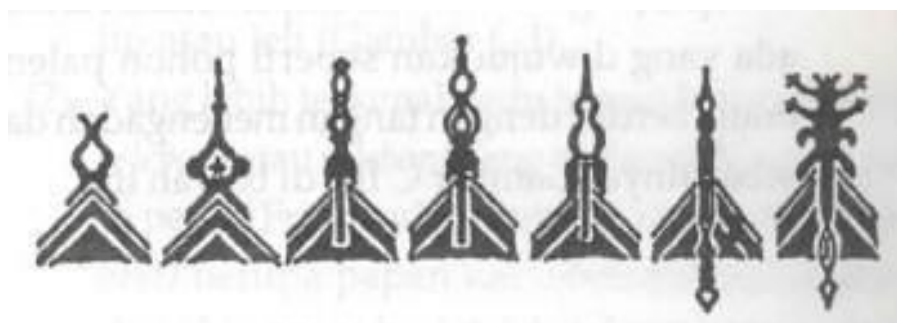
**Gambar 9.** Hiasan kemuncak tampak depan (*geveltopen*)  
Sumber : [10]

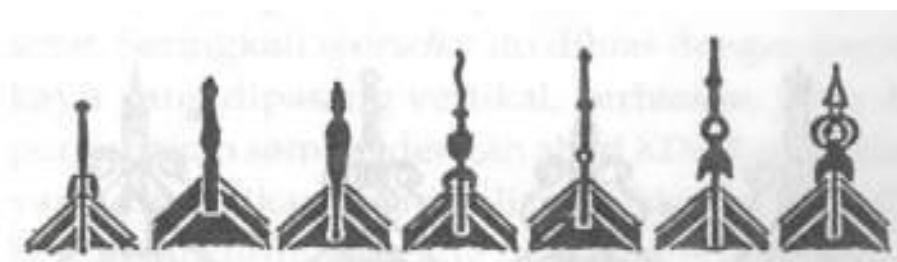
**Gambar 10.** Hiasan kemuncak tampak depan (*geveltopen*)  
Sumber : [10]

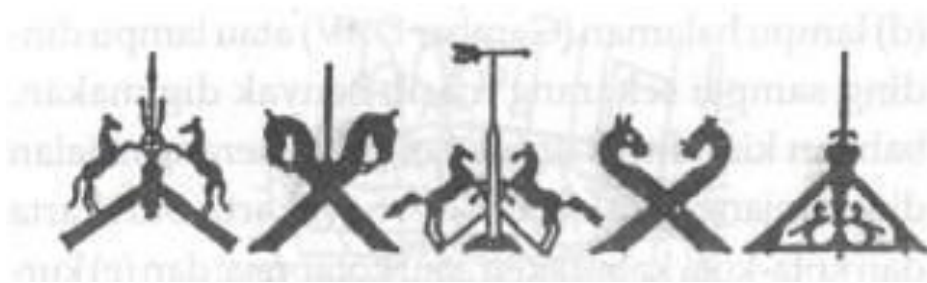
**Gambar 11.** Hiasan kemuncak tampak depan (*geveltopen*)  
Sumber : [10]

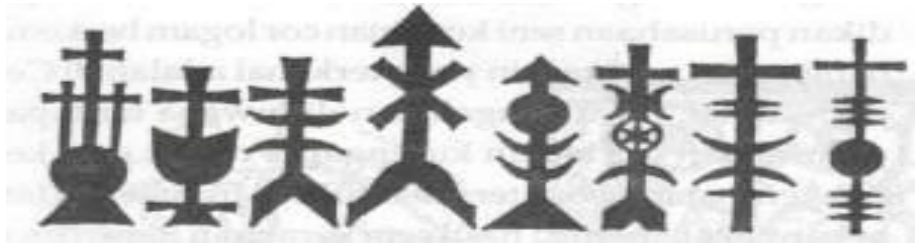
**Gambar 12.** Hiasan kemuncak tampak depan (*geveltopen*)  
Sumber : [10]
