Analisa Tingkat Kerusakan Struktur Kolom Terkena Tsunami

Samsunan*¹, Dian Febrianti²

^{1,2} Jurusan Teknik Sipil Universitas Teuku Umar, Alue Penyareng, Meulaboh 23615
e-mail: ^{1*} dianfebrianti@utu.ac.id, ² samsunan@utu.ac.id

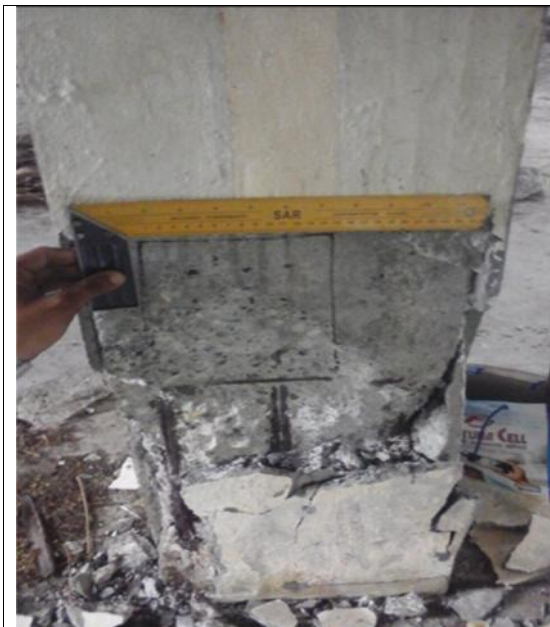
Gambar 2 : kondisi beton setelah pembobokan
Sumber : Penulis

Hasil pengamatan pada bangunan Gedung UPTD Bina Marga dan Cipta Karya wilayah IV Meulaboh Kecamatan Johan Pahlawan Kabupaten Aceh Barat, kondisi beton bertulang pada kolom ada yang sudah berlumut, tulangan sengkang mulai korosi dan terputus, dan mengalami keretakan dengan dimensi bukaan 5 – 10 mm dengan panjang retak antara 50 cm – 100 cm.

Dari hasil pembobokan pada elemen struktur beton kolom kondisinya kurang bagus dengan warna matrik betonnya adalah warna mulai lembab, ini bisa dilihat pada Gambar 2.

Dari hasil tinjauan dilapangan dan analisis data dapat dijelaskan bahwa tingkat kerusakan pada struktur beton kolom bangunan gedung UPTD Bina Marga dan Cipta Karya wilayah IV Meulaboh, tergolong kedalam kerusakan berat sesuai dengan apa yang telah sebutkan dalam Peraturan Menteri Pekerjaan Umum No.16/PRT/M/2010 tentang pedoman teknis pemeriksaan berkala Bangunan Gedung dan No.24/PRT/M/2008 tentang Pedoman Pemeliharaan dan Perawatan Bangunan Gedung, karena semua kolom yang mengalami retak-retak dengan dimensi bukaan 5 – 10 mm dan panjang sekitar 50 cm – 100 cm. Hasil pengujian menggunakan *concrete hammer test non-destructive* pada beton kolom bangunan dengan pantulan alat *hammer test* didapat hasil kekuatan pada kolom KI sampai K19, terlihat mutu beton karakteristik rata-rata didapat 114,41 kg/cm² tingkat deviasi rata-rata 53,14 kg/cm², terlihat mutu beton karakteristik rata-rata didapat 114,41 kg/cm², Maka bangunan Gedung UPTD Bina Marga dan Cipta Karya Wilayah IV Meulaboh tersebut termasuk ke dalam katagori rusak berat (tidak laik fungsi).

1. Berdasarkan dari hasil pembobokan kolom bangunan tulangnya berkorosi sudah dalam rusak berat pada bagian terkena tsunami, tulangnya juga berkorosi termasuk rusak berat dengan demikian gedung tersebut di katagorikan tidak laik fungsi.
2. Dari hasil pengujian *Concrete Hammer Test Non-Destructive* Berdasarkan hasil analisa pengujian penurunan kekuatan antar beton bangunan gedung tersebut sudah tergolong kedalam kategori rusak berat (tidak laik fungsi) sesuai dengan Peraturan Menteri Pekerjaan Umum Nomor : 24/PRT/M/2008 tentang Pedoman Pemeliharaan dan Perawatan Bangunan Gedung.
3. Kuat tekan beton rata-rata didapat K 114,41kg/cm² atau sama dengan f'c 11,22 Mpa, kuat tekan beton rata-rata ini di bawah standar mutu beton struktural, pada struktur kolom gedung UPTD Bina Marga dan Cipta Karya Wilayah IV Meulaboh ini tidak laik fungsi karena kuat tekan rata-ratanya dibawah f'c 15 Mpa.

1. Sebaiknya gedung yang telah keropos dan sudah terkena tsunami sebaiknya jangan lagi digunakan sebagaimana layaknya.
2. Agar nantinya setiap gedung yang sudah mengalami atau terendam air tsunami, juga melakukan analisis terhadap struktur bangunannya untuk mengetahui bangunan aman, kuat, kokoh dan masih laik atau tidak laik sesuai dengan Peraturan Menteri Pekerjaan Umum Nomor : 24/PRT/M/2008 tentang Pedoman Pemeliharaan dan Perawatan Bangunan Gedung.
3. Bangunan tersebut harus segera dirobohkan karena sudah termasuk ke dalam katagori rusak berat agar tidak terjadi korban jiwa.
4. Agar Pemerintah atau Pemda melakukan uji kelayakan bangunan yang terkena tsunami agar dapat dikeluarkan sertifikat laik fungsi bangunan gedung sesuai dengan Undang-undang.

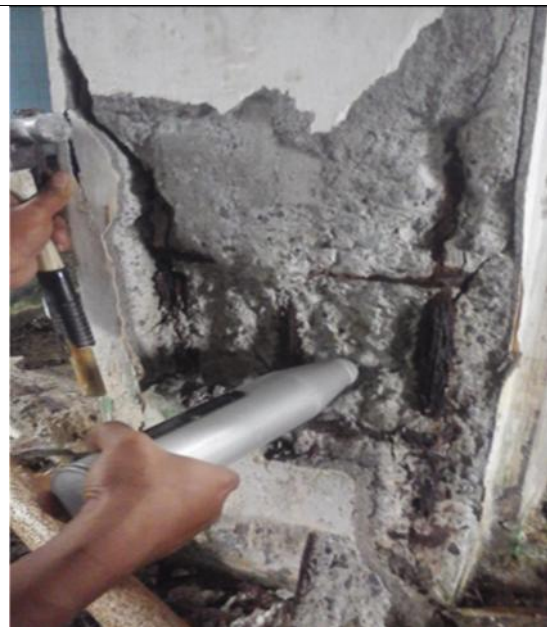
Gambar 3: Kondisi tulangan setelah pembobokan
Sumber : Penulis

Dari hasil pembobokan yang telah dilakukan pada struktur beton kolom Kondisi tulangannya kurang baik karena telah tampak korosi dan terputus, Gambar 3 bisa dilihat kondisi tulangan beton kolom bangunan gedung UPTD Bina Marga dan Cipta Karya wilayah IV Meulaboh mengalami korosi berat.

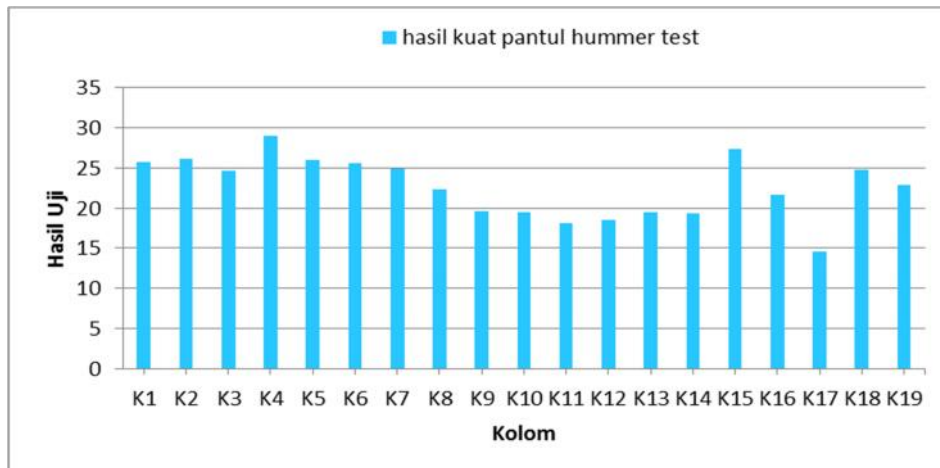
Gambar 4. : Grafik Nilai Pantul

Hasil pengujian menggunakan alat *Schminds Hammer Test*, rata-rata hasil nilai pantul yang dipantul alat *hammaer test* dibawah standar mutu beton struktur beton bertulang, rata-rata dibawah 30 dari hasil nilai pantul alat *hammer test*, disajikan dalam tabel berikut:

No Kolom	Hasil Pengujian pada Pantulan Ke												Rata-rata
	1	2	3	4	5	6	7	8	9	10	11	12	
K1	25	28	24	25	28	25	26	25	23	31	23	25	25,67
K2	30	28	25	27	22	25	22	25	30	28	27	24	26,08
K3	30	28	30	24	22	30	30	23	24	12	22	20	24,58
K4	32	30	27	30	30	28	30	28	28	25	32	27	28,92
K5	28	27	22	30	22	25	28	20	25	26	29	29	25,92
K6	30	29	22	20	25	29	30	23	25	28	26	20	25,58
K7	25	27	22	28	21	28	30	28	25	24	22	18	24,83
K8	28	20	25	22	28	19	17	18	20	25	28	18	22,33
K9	16	15	20	25	30	15	18	14	18	15	30	20	19,67
K10	25	20	25	17	25	15	17	15	24	18	15	17	19,42
K11	20	25	15	14	28	20	15	14	18	14	18	17	18,17
K12	25	20	15	14	15	28	13	17	19	25	18	14	18,58
K13	20	25	28	15	15	10	14	16	22	21	28	20	19,50
K14	14	22	14	21	20	19	18	25	24	14	19	22	19,33
K15	30	31	32	23	29	27	26	28	28	27	24	23	27,33
K16	27	26	25	16	17	22	20	18	22	25	20	22	21,67
K17	15	12	10	20	20	12	17	20	12	15	10	12	14,58
K18	20	30	30	20	28	23	20	20	30	30	26	20	24,75
K19	32	30	25	28	18	17	22	18	18	18	20	28	22,83

Berdasarkan tabel 2 diatas dapat dianalisa nilai rata-rata mutu beton yang telah diuji, dari perhitungan dengan menggunakan rumus standar deviasi yang dilakukan dengan mengenai keseragaman data yang telah diuji digunakan rumus standar deviasi yang diturunkan dari rumus varian, rumus standar deviasi adalah sbagai berikut:

No	Jenis Elemen	Kuat Tekan Beton Rata2 (kg/cm ²)	Standar Deviasi
1	Kolom K1	174,85	33,91
2	Kolom K2	181,22	39,30
3	Kolom K3	177,20	55,86
4	Kolom K4	223,04	32,05
5	Kolom K5	179,69	44,51
6	Kolom K6	175,78	51,30
7	Kolom K7	172,38	42,17
8	Kolom K8	106,93	87,17
9	Kolom K9	22,67	44,98
10	Kolom K10	62,05	78,44
11	Kolom K11	20,40	43,01
12	Kolom K12	11,33	34,00
13	Kolom K13	55,08	59,30
14	Kolom K14	64,60	69,26
15	Kolom K15	199,41	44,05
16	Kolom K16	106,68	70,54
17	Kolom K17	25,50	46,13
18	Kolom K18	166,09	63,91
19	Kolom K19	48,96	69,71
	Rata-rata	114,41	53,14
