## Peningkatan Kualitas Sistem Instalasi Pencahayaan Lapangan Bola Voli Berbasis Pengabdian Masyarakat

**Gambar 1. Observasi Lapangan**

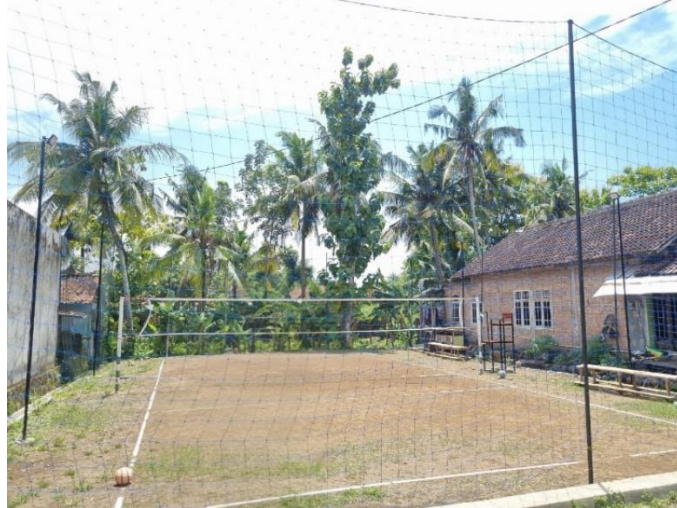
Berdasarkan temuan tersebut, tim penulis memutuskan untuk memfokuskan kegiatan pada lapangan voli karena dinilai membutuhkan peningkatan kualitas untuk mendukung antusiasme dan potensi masyarakat terhadap olahraga bola voli yang cukup tinggi dan dapat dikembangkan lebih lanjut. Dengan mempertimbangkan hal tersebut, tim penulis memandang bahwa peningkatan kualitas lapangan voli merupakan langkah penting dalam menunjang aktivitas olahraga di Pedukuhan Terbah dan memperkuat peran fasilitas publik dalam menunjang kesehatan serta kebersamaan warga. Hasil observasi oleh tim terhadap lapangan voli di Pedukuhan Terbah yang ditunjukkan pada Gambar 1 menunjukkan sumber listrik lapangan yang belum permanen dimana masih menggunakan kabel gulungan ketika ada kegiatan di lapangan.

Selain itu, pencahayaan lapangan masih belum memadai untuk menunjang kegiatan pada sore atau malam hari. Kondisi ini membatasi waktu pelaksanaan kegiatan olahraga pada siang hari dan pada malam hari mengurangi kualitas serta kelancaran jalannya pertandingan. Jumlah lampu yang terpasang pada kondisi awal berjumlah empat buah lampu LED dengan spesifikasi 100 W dan 10000 lumens untuk masing-masing lampu.

Selanjutnya, pada tahap perencanaan teknis yang dilaksanakan pada tanggal 17-21 Februari 2025 adalah melakukan perancangan sistem kelistrikan permanen dan peningkatan kualitas sistem instalasi pencahayaan dengan menambahkan lampu LED dengan spesifikasi yang sama

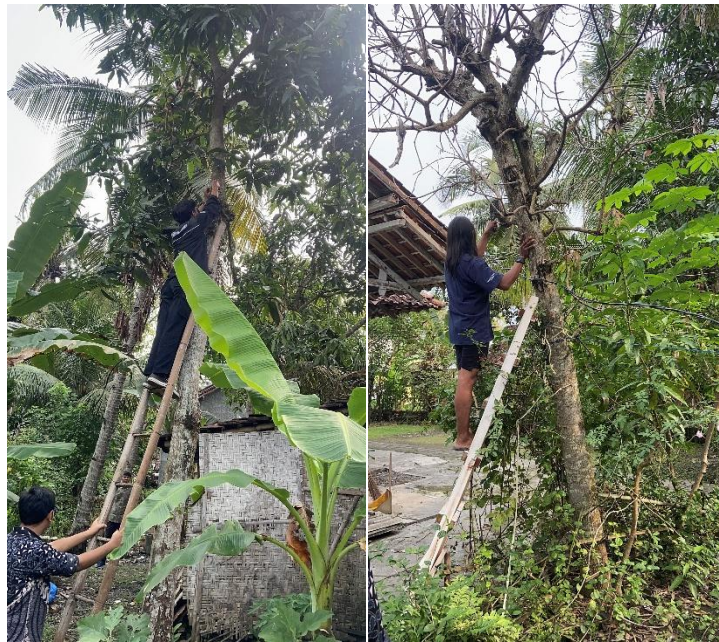
**Gambar 3. Instalasi Kabel SR**

Instalasi pencahayaan lapangan voli diawali dengan menyambungkan kabel SR dari salah satu rumah warga menuju *box* panel sebagai solusi untuk menyediakan listrik permanen bagi lapangan. Instalasi ini dibantu dan oleh warga sekitar. Kabel SR yang terpasang melewati pekarangan warga dan pohon-pohon sekitar seperti yang terlihat pada Gambar 3.

Tahapan pelaksanaan instalasi pencahayaan dibagi menjadi dua bagian. Bagian pertama adalah memasang sambungan listrik dari rumah warga yang masuk ke dalam *box* panel menggunakan kabel aluminium atau yang dikenal dengan kabel *Self-Supporting* (SR) (Firdaus et al., 2024). Kabel ini dipilih karena kondisi sambungan yang berada di luar ruangan sehingga membutuhkan kabel yang tahan terhadap berbagai kondisi cuaca, selain itu banyaknya pohon di sekitar lingkungan warga menyebabkan kebutuhan kabel yang mudah untuk diinstalasi. Alasan terakhir terkait jarak antar sumber listrik di rumah warga dengan lapangan voli yang cukup jauh sehingga kabel SR dipilih menjadi media transmisi sumber listrik. Bagian kedua adalah memasang lampu baru. Instalasi lampu baru ditempatkan di tiang-tiang lampu yang sudah ada dengan menambahkan batang besi agar tiang dapat menampung kedua lampu. Instalasi bagian pertama dan kedua disambungkan melalui *box* panel, yang kemudian ditambahkan dengan sambungan ke genset.

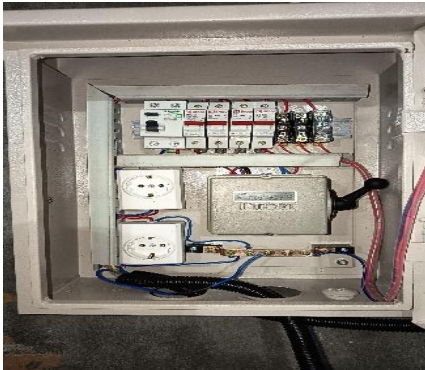
Gambar 4. *Box Panel*

Kabel SR yang telah terpasang kemudian disambungkan ke dalam *box* panel. Di dalam *box* panel terpasang empat buah MCB, yang mana berfungsi sebagai pemutus arus utama dari PLN, pemutus arus untuk lampu lama, pemutus arus untuk lampu baru, dan pemutus arus untuk kotak kontak. Kontak kontak yang disediakan di dalam *box* panel berjumlah dua yang digunakan untuk menghubungkan *speaker* ketika terdapat acara. Komponen pengaman juga ditambahkan seperti *Earth Leakage Circuit Breaker* (ELCB) untuk mendeteksi kebocoran arus listrik ke tanah dan secara otomatis memutus aliran listrik untuk mencegah sengatan listrik atau kebakaran. Komponen terakhir adalah *cam starter* yang digunakan untuk memindahkan sumber daya listrik dari satu sumber ke sumber lain, seperti dari PLN (sumber listrik utama) ke genset (sumber cadangan) dan sebaliknya seperti yang terlihat pada. *Box* panel yang telah dipasang pada tembok rumah warga yang terletak di samping lapangan. Lokasi tersebut dipilih karena jaraknya yang

tidak jauh dari lapangan agar memudahkan akses dan instalasi sambungan lampu baru.

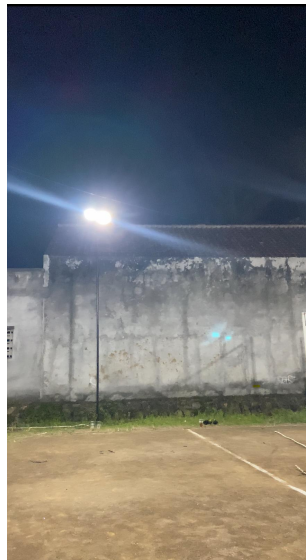
**Gambar 6. Kondisi Lapangan saat Semua Lampu Dinyalakan**

Berdasarkan hasil pengamatan, nilai *lux* ketika kedua lampu dinyalakan sudah memenuhi persyaratan untuk kondisi lapangan di luar ruangan yang digunakan untuk kegiatan Kompetisi Amatir/Lokal (Kelas II). Kondisi lapangan ketika semua lampu dinyalakan terlihat pada Gambar 6.

Pengujian akhir dilakukan untuk memastikan lampu dapat menyala semua dan genset dapat bekerja dengan baik. Pengukuran lux dilakukan saat malam hari pada masing-masing titik lampu saat hanya lampu lama dinyalakan, hanya lampu baru dinyalakan, dan saat kedua lampu dinyalakan semua. Tabel 3 menunjukkan hasil pengukuran menggunakan lux meter.

Posisi	Nilai Lux		
	Lampu Lama	Lampu Baru	Kedua Lampu
Tiang 1	44	51	100
Tiang 2	35	53	110
Tiang 3	33	50	101
Tiang 4	41	50	91
Tengah Lapangan	74	97	211

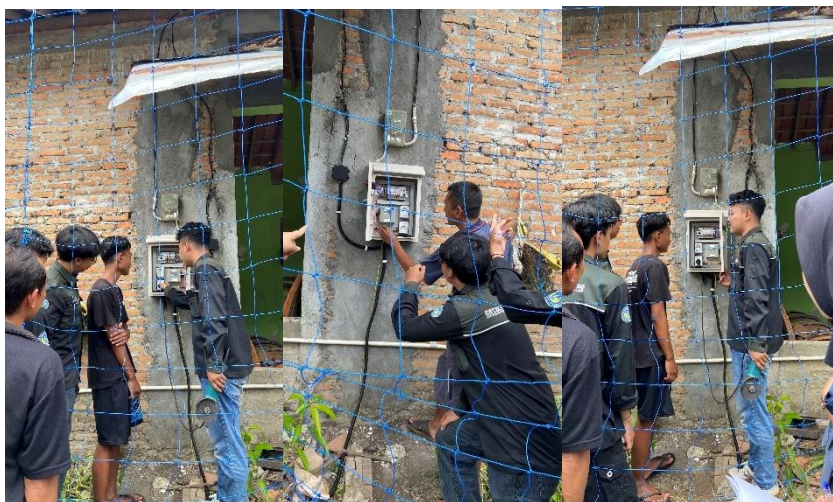
**Gambar 8. Penjelasan dan Pelatihan Sistem Instalasi**

Kegiatan dilanjutkan dengan sosialisasi penjelasan dan penggunaan sistem instalasi dari tim pengabdian kepada masyarakat. Masyarakat terutama pemuda-pemudi seperti yang terlihat pada Gambar 8 diberikan kesempatan untuk mengoperasikan *box* panel dengan dibantu dan diawasi oleh tim pengabdian.
