**SKY EAST: Education of Aviation Science and Technology**

## **Analisis Tata Letak *Ground Support Equipment* (GSE) Non-Motorized pada Area Equipment Storage di Bandar Udara Internasional Minangkabau Padang**

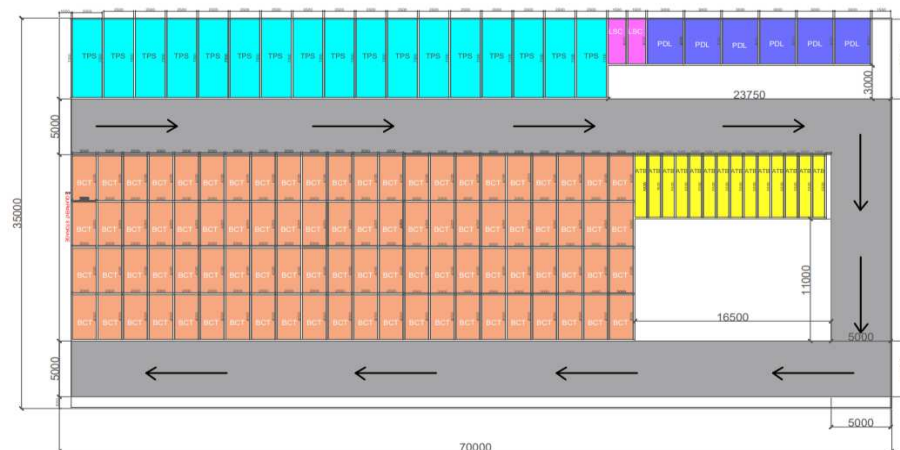
Gambar 1. Rancangan Layout Area Equipment Storage GSE Non-Motorized di BIM

Gambar di atas merupakan visualisasi rancangan tata letak area penyimpanan Ground Support Equipment (GSE) non-motorized yang disusun menggunakan AutoCAD. Tata letak ini dirancang untuk menciptakan lingkungan kerja yang terorganisir, aman, serta mendukung kelancaran operasional di apron tanpa hambatan akibat penumpukan atau penempatan alat yang sembarangan.

Penataan area storage dirancang dengan menerapkan prinsip zonasi berdasarkan jenis Ground Support Equipment (GSE) untuk menghindari pencampuran peralatan dan memudahkan proses identifikasi, pengambilan, maupun pengembalian alat. Setiap jenis GSE ditempatkan dalam zona khusus yang dibedakan dengan kode warna. Zona untuk Towed Passenger Stair (TPS) diberi warna biru muda dan menyediakan 14 slot yang terletak pada bagian atas layout. Di area tengah, Baggage Cart (BCT) yang memiliki kebutuhan terbanyak ditempatkan dalam zona berwarna oranye dengan total 88 slot yang disusun dalam 22 kolom dan 4 baris.

Selanjutnya, Lavatory Service Cart (LSC) dan Water Service Cart (WSC) diletakkan pada zona berwarna merah muda dengan 2 slot yang terletak di antara area TPS dan Pallet Dollies (PDL). PDL sendiri memiliki 7 slot yang berada di sisi kanan zona LSC dan ditandai dengan warna biru tua. Sementara itu, Aircraft Towing Bar (ATB) ditempatkan pada zona berwarna kuning dengan 14 slot yang tersusun secara vertikal di sisi kanan bawah area storage.

Secara keseluruhan, area penempatan alat memiliki ukuran 70 meter panjang dan 35 meter lebar. Namun, satu meter dari panjang area disisihkan untuk marka tulisan "EQUIPMENT STORAGE", sehingga panjang area efektif untuk penempatan peralatan menjadi 69 meter. Jalur pergerakan internal dengan lebar 5 meter disediakan di setiap sisi dan di antara zona-zona penyimpanan, guna memastikan mobilisasi alat yang leluasa dan aman tanpa mengganggu pergerakan peralatan lainnya di apron.

Dalam rancangan tata letak baru, zonasi harus menghindari pencampuran berbagai jenis alat agar operator tidak kesulitan saat mencari alat yang dibutuhkan. Penentuan jalur internal selebar minimal 5 meter mengacu pada lebar rata-rata alat seperti baggage cart dan TPS, serta memastikan dua unit GSE dapat bergerak bersamaan tanpa hambatan. Desain ini juga sesuai dengan pedoman CASR 139 tentang operasional apron yang mensyaratkan kelancaran pergerakan kendaraan dan GSE di apron untuk mendukung efisiensi waktu dan keselamatan.

Penempatan TPS sebaiknya di sisi area storage yang jauh dari apron aktif untuk menghindari risiko jet blast dan potensi tabrakan dengan sayap pesawat (karena tinggi TPS mendekati tinggi wingtip). Sementara BCT yang paling sering digunakan perlu diletakkan di area tengah agar mudah diakses dari berbagai arah.
