## Kajian Penataan Jalur Pedestrian sebagai Unsur Fisik Pembentuk Karakter Visual dan Aktivitas Penggunjung

(Studi Kasus: Gerbang Selamat Datang Simpang Kepur Kota Muara Enim)

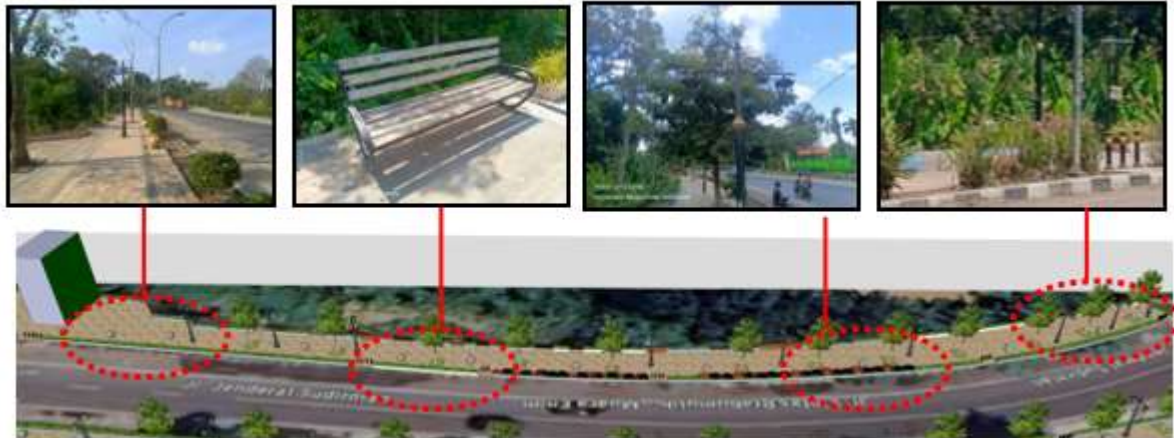
**Gambar 3.** Kondisi eksisting di lokasi segmen 1.

Lokasi di segmen 1 berada di bagian kiri jika dilihat dari arah kota Muara Enim. Posisi lokasi tepat di tikungan dan di sampingnya terdapat jembatan. Berdasarkan analisa kondisi eksisting Tabel 2, kesan tempat yang di hadirkan di lokasi di segmen 1.

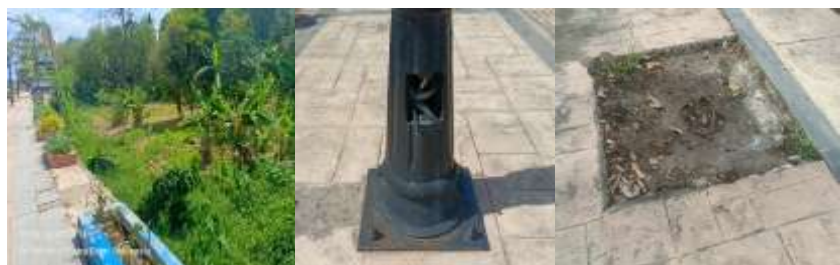
- e) **Bentuk :** Bentuk sudah sesuai dengan standar manusia
  - f) **Keamanan:** Tidak ada pembeda yang jelas antara jalur pejalan kaki dan kendaraan sehingga pejalan kaki merasa tidak aman. Berdasarkan Gambar 4 bahwa terdapat perbedaan ketinggian antara perkerasan dengan bagian belakang pedestrian yang cukup rendah sehingga membahayakan pejalan kaki, terbukanya penutup kabel tiang lampu taman yang hilang sehingga membahayakan pejalan kaki dan terdapat lubang bekas pohon yang di tebang, sehingga membahayakan pejalan kaki.

**Gambar 4.** Perbedaan ketinggian trotoar (kiri), penutup kabel listrik (tengah) dan lubang di tengah trotoar (kanan)

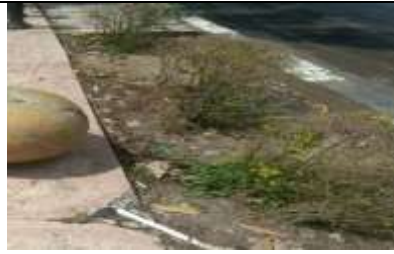
- g) **Kebersihan :** Terdapat tanaman layu kurang terawat dan daun kering berserakkan di trotoar yang ditunjukkan pada Gambar 5
-

**Gambar 5.** Tanaman layu yang kurang terawat  
*Sumber : Data Pribadi, 2025*

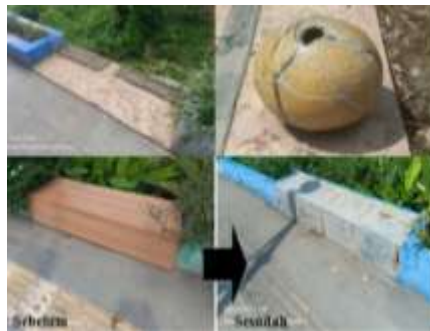
- h) **Keindahan:** Kurang menariknya penataan pedestrian baik dari warna, tekstur sehingga mempengaruhi keindahan pedestrian. Pada Gambar 6 terdapat bangku taman dan pot bunga yang hancur, lapisan bangku beton yang hilang dan rusaknya temat duduk bulat sehingga mengurangi keindahan.

**Gambar 6.** Bangku beton hilang (atas kiri), Banku bulat lobang (atas kanan) dan lapisan bangku hilang (bawah)

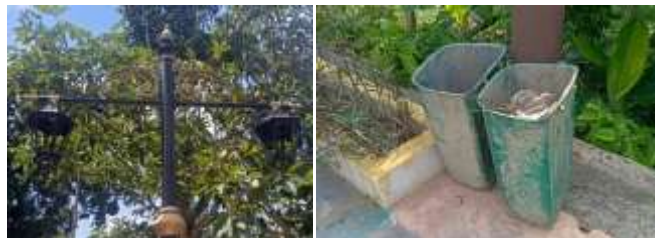
Terdapat 4 buah kaca lampu taman yang pecah dan tempat sampah yang rusak sehingga mengurangi keindahan yang ditunjukkan pada Gambar 7

**Gambar 7.** Salah satu kaca lampu taman dan tempat sampah yang rusak  
*Sumber : Data Pribadi, 2025*

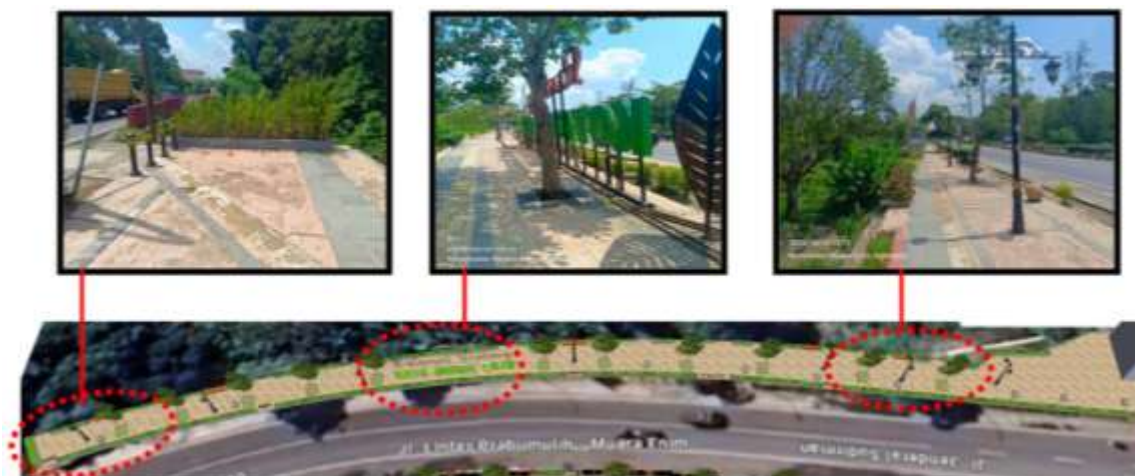
**Gambar 8.** Kondisi *eksisting* di lokasi segmen 2.

Lokasi segmen 2 terletak di bagian kanan dari arah kota Muara Enim tepat berada di tikungan yang langsung terlihat oleh pendatang dari luar daerah. Ketika memasuki kota Muara Enim maka tulisan Selamat Datang yang berada disana terlihat jelas. Analisa karakter visual dan aktivitas yang terjadi di segmen 2 akan di bahas lebih detail pada tabel 3.

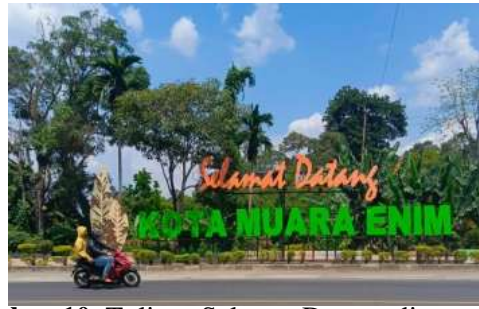
| No | Variabel | Kondisi Exsisting |
|---|---|---|
| 2 | <b>Karakter arsitektural</b> | Selain gerbang muara enim yang berada di tengah-tengah pedestrian, pada Gambar 10 di segmen 2 juga terdapat tulisan Selamat Datang Kota Muara Enim yang menarik perhatian pejalan kaki khususnya pendatang luar daerah yang datang ke kota Muara Enim. |

**Gambar 10.** Tulisan Selamat Datang di segmen 2  
*Sumber : Data Pribadi, 2025*

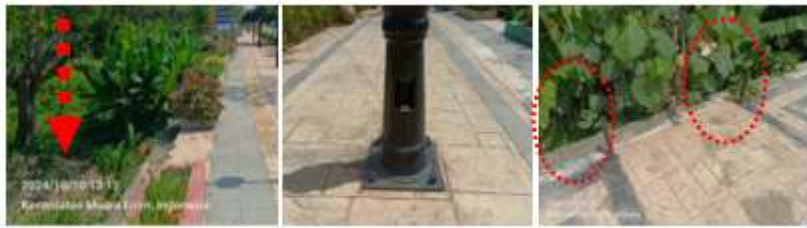
- f) **Keamanan:** Sudah terdapat pembeda yang jelas antara jalur pejalan kaki dan kendaraan namun namun masih terdapat perbedaan ketinggian antara perkerasan dengan bagian belakang pedestrian yang cukup rendah sehingga membahayakan pejalan kaki yang, terdapat tiang lampu yang penutup kabelnya terbuka serta adanya bekas besi yang membahayakan pejalan kaki di pedestrian yang ditunjukkan pada Gambar 11.

**Gambar 11.** Lubang bekas pohon yang di tebang.

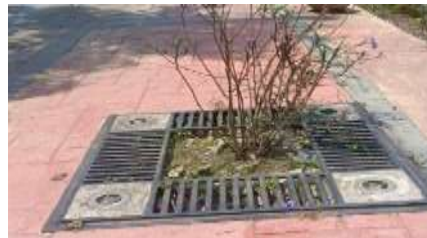
- g) **Kebersihan :** Terdapat tanaman layu kurang terawat dan daun kering yang berserakkan di trotoar serta debu akibat kendaraan yang lewat yang di tunjukkan pada Gambar 12.

**Gambar 12.** Tanaman layu yang kurang terawat

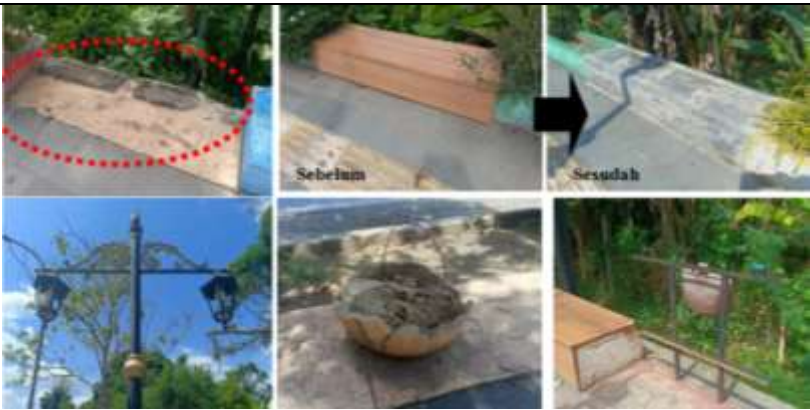
- h) **Keindahan:** Kurang menariknya penataan pedestrian baik dari warna, tekstur sehingga mempengaruhi keindahan pedestrian. Berdasarkan Gambar 13 terdapat 6 buah bangku taman dan pot bunga yang hancur atau hilang, terdapat 4 buah bangku beton tanpa lapisan, 2 bangku bulat yang rusak, 5 buah kaca lampu yang pecah serta terdapat tempat sampah yang suyang yang meninggalkan besi yang berbahaya.
-

**Gambar 13.** Bangku taman yang hancur dan lapisannya hilang (atas),lampu pecah(kiri bawah),bangku bulat rusak (tengah bawah) dan tempat sampah rusak (kanan bawah)  
*Sumber : Data Pribadi, 2025*

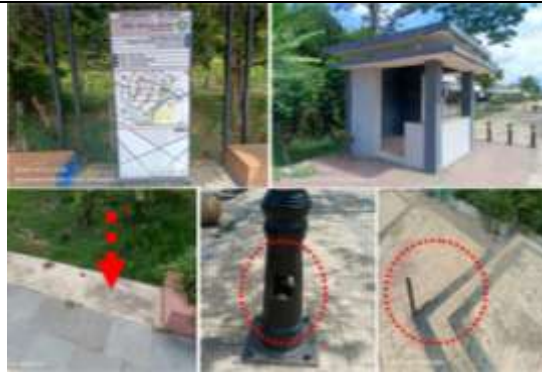
| 8 | Kenyamanan | <p>a) <b>Sirkulasi:</b> adanya pembatas antara kendaraan bermotor dan pejalan kaki. Trotoar yang sudah ada di desain menjorok ke dalam dan memberikan space bagi sirkulasi kendaraan bermotor dan kendaraan umum lainnya sehingga kemungkinan pejalan kaki berbentur fisik dengan kendaraan bermotor dapat dihindarkan.</p> <p>b) <b>Cuaca dan iklim :</b> Belum ada perlindungan dari panas matahari melalui pohon yang kurang rimbun dan tanaman perdu yang sudah gundul dan layu sehingga debu dan panas dari aspal masih terasa. terdapat halte yang belum bisa sebagai tempat perlindungan dari hujan dan panas dikarenakan desain bagian atap halte yang sedikit terbuka dan berlobang serta pada area bekas gazebo menjadi kosong tanpa sedikitpun tempat berteduh sehingga menambah panas area segmen 3</p> <p>c) <b>Kebisingan :</b> Adanya kebisingan akibat dari kendaraan yang melintas.</p> <p>d) <b>Aroma/Bau-bauan :</b> Tidak ada</p> <p>e) <b>Bentuk :</b> Bentuk sudah sesuai dengan standar manusia</p> <p>f) <b>Keamanan:</b> Sudah terdapat pembeda yang jelas antara jalur pejalan kaki dan kendaraan, terdapat papan informasi <i>Map</i> kota Muara Enim di dalam halte serta posjaga yang berdiri di sebelahnya sehingga menambah rasa aman di area segmen 3. Namun ada beberapa yang membahayakan pengunjung yang di tunjukkan pada Gambar 17 yaitu terdapat perbedaan ketinggian antara perkerasan dengan bagian belakang pedestrian yang cukup rendah, terbukanya penutup kabel tiang lampu taman yang hilang dan besi bekas yang berada di tengah-tengah trotoar sehingga membahayakan pejalan kaki yang lewat.</p> |

**Gambar 17.** Map dan posjaga (atas), perbedaan ketinggian (kiri bawah), penutup lampu rusak (tengah bawah) dan besi di tengah trotoar (kanan bawah).

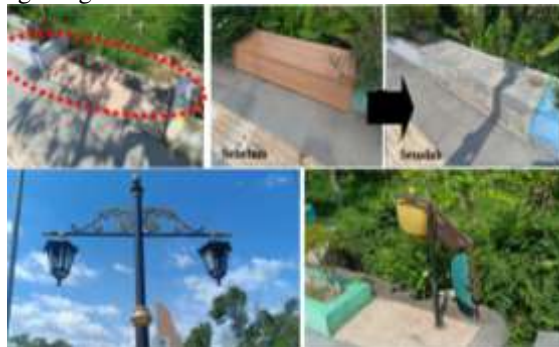
- h) **Keindahan:** Kurang menariknya penataan pedestrian baik dari warna yang pudar sehingga mempengaruhi keindahan pedestrian. Terdapat 3 buah bangku taman dan pot bunga yang hancur atau hilang, 3 bangku beton tanpa lapisan, 5 buah kaca lampu taman yang pecah serta tempat sampah dengan besi bekarat sehingga mengurangi keindahan.

**Gambar 19.** Bangku taman dan lapisannya hilang (atas), kaca lampu yang pecah (kiri bawah), tempat sampah dan besinya yang rusak (bawah kanan) .

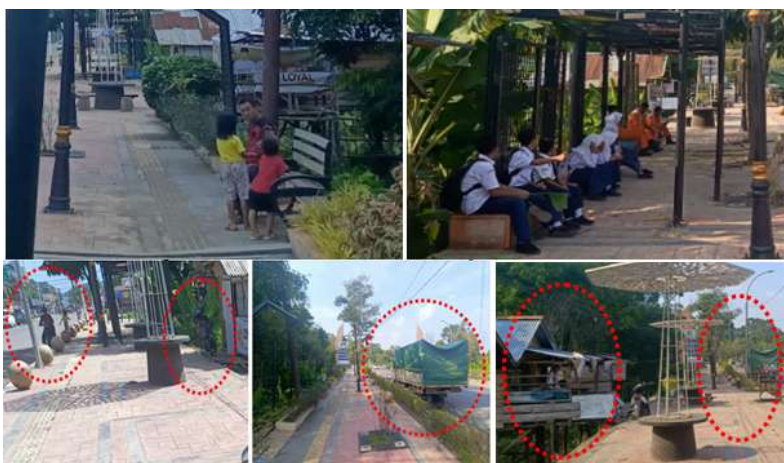
| No | Variabel | Kondisi Exsisting |
|---|---|---|
| 1 | Karakter<br>Aktifitas /Fungsi | Terdapat beberapa aktivitas yang ada di segmen 4 yang di tunjukkan pada Gambar 21 yaitu aktivitas pejalan kaki yang sekedar duduk dan berjalan di pedestrian, aktivitas sekelompok siswa dan karyawan yang sedang duduk menunggu jemputan/kendaraan di halte, kendaraan roda empat dan roda dua memarkir di bahu jalan serta terdapat aktivitas orang yang berjualan di pinggir pedestrian |

**Gambar 21** Aktivitas Anak-anak bermain (atas kiri), sekelompok siswa dan karyawan duduk di halte (atas kanan), motor dan truk di bahu jalan (kiri bawah) dan aktivitas berjualan (kanan bawah)

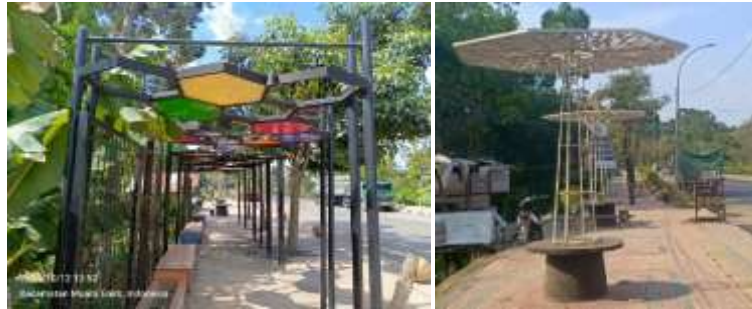
- 2 Karakter arsitektural Selain gerbang muara enim yang berada di tengah-tengah pedestrian, pada segmen 4 mempunyai ciri khas (style/gaya) tersendiri pada bentuk halte dan tempat duduk/gazebo.

**Gambar 22** Bentuk halte (kiri) dan bentuk gazebo (kanan)  
*Sumber : Data Pribadi, 2025*

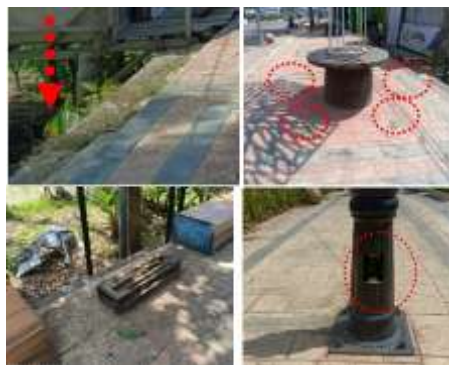
- c) **Kebisingan** : Adanya kebisingan akibat dari kendaraan yang melintas.
- d) **Aroma/Bau-bauan** : Tidak ada
- e) **Bentuk** : Bentuk sudah sesuai dengan standar manusia
- f) **Keamanan**: berdasarkan Gambar 23 sudah terdapat perbedaan yang jelas antara jalur pejalan kaki dan kendaraan sehingga pejalan kaki merasa tidak aman dan terdapat perbedaan ketinggian antara perkerasan dengan bagian belakang pedestrian yang cukup rendah sehingga membahayakan pejalan kaki. Pada area trotoar terdapat bekas tempat duduk beton, besi bekas tempat duduk di bawah halte dan tempat listrik yang terbuka yang membahayakan pejalan kaki yang berjalan.

**Gambar 23** Perbedaan ketinggian trotoar (kiri atas), besi bekas tempat duduk (kanan atas), besi bekas tempat duduk panjang (kiri bawah), tempat listrik yang terbuka (kanan bawah)

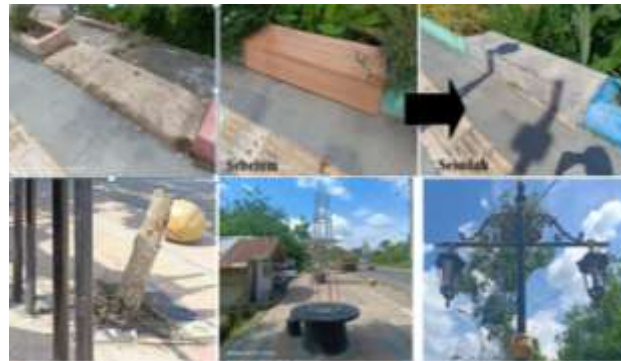
- h) **Keindahan:** Berdasarkan Gambar 25 penataan pedestrian masih kurang menarik perhatian baik dari warna, teksturnya, terdapat bangku taman dan pot bunga yang hancur, terdapat 3 bekas lapisan penutup bangku beton yang hilang, sisa dari pohon yang tumbang masih berada di trotoar, atap gazebo yang rusak dan satu lampu taman rusak sehingga mengurangi keindahan pedestrian.

**Gambar 25** Bangku taman yang rusak (kiri atas), lapisan bangku yang hilang (kanan atas), sisa pohon tumbang (kiri bawah), penutup gazebo yang hilang (tengah bawah), kaca lampu yang pecah (kanan bawah)

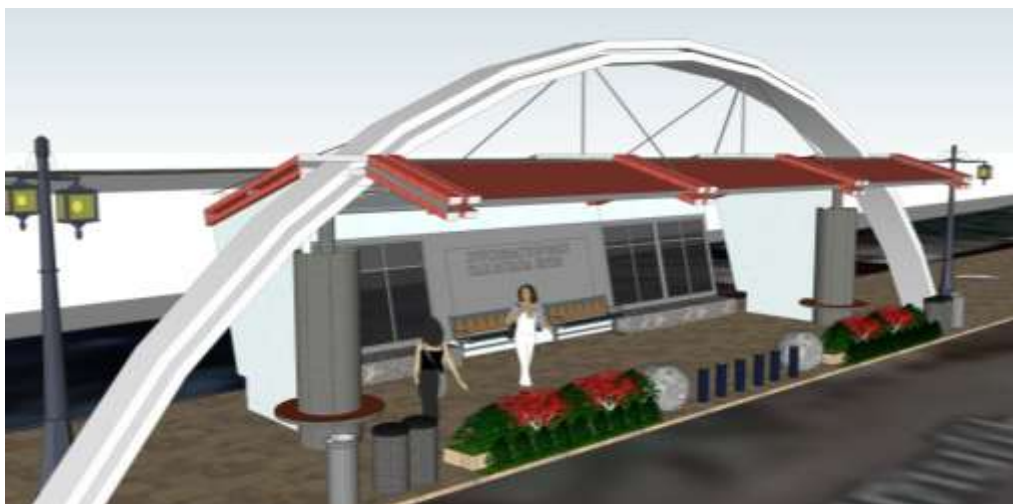
**Gambar 27.** Alternatif desain halte.  
*Sumber : Hasil Analisa, 2025*

Halte harus didesain agak luas agar keamanannya mudah di kontrol dengan baik. Selain itu, area yang luas dapat diisi dengan aktivitas yang menarik di area halte sehingga pejalan kaki tidak bosan berada di sana. Atap di desain menarik dengan atap yang tertutup dan sebagian transparan sehingga masih terdapat celah untuk sinar matahari masuk dari atas. Papan informasi di buat besar agar mudah terbaca dari kejauhan dan dapat di beri hiasan atau ornamen ciri khas Muara Enim pada bidang tersebut.
