ANALISA KERUSAKAN DAN PERBAIKAN HYDRAULIC LIFT CYLINDER PADA WHEEL LOADER CATERPILLAR 950

Khus Faizar Darmawi¹⁾, Herri Darsan²⁾

¹⁾Mahasiswa Jurusan Teknik Mesin FT- Universitas Teuku Umar – Meulaboh

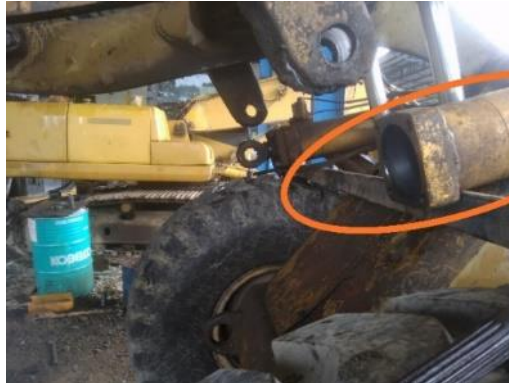
Gambar 2.1 Silinder Barel

Komponen ini berperan mengganti tenaga fluida(zat cair) sebagai Gerakan linear, hal ini dicoba dengan metode memusatkan fluida yang mempunyai tenaga mengarah ke silinder hidrolis, sehingga bakal memunculkan suatu gaya yang hendak memindahkan beban. Gaya yang dihasilkan bakal berbanding lurus dengan tekanan serta luas piston.

Ciri-ciri terjadinya kerusakan pada silinder barel.

- 1) Terjadinya disintegrasi pada *cylinder barel* diluar atau didalam yang disebabkan oleh beban impak.
- 2) Terdapat lecet atau goresan didalam silinder yang diakibatkan oleh kotoran.
- 3) Terjadinya bengkok pada silinder barel [9].

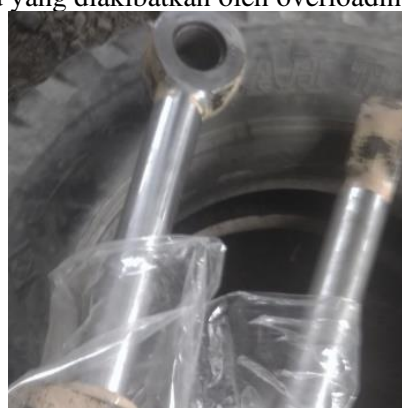
Gambar 2.2 Rod Piston

Batang piston merupakan lapisan chrome dari baja cold-rolled yang dilapiskan pada piston dan di beri warna chrome dari kepala batang silinder sampai akhir batang silinder. Batang piston rod akan menghubungkan komponen silinder dengan bucket untuk melakukan kerja.

Terjadi ketidak stabilan pada pergerakan di dalam lift cylinder rod kepada dinding dalam silinder. Secara normal, gaya sliding lift cylinder rod terhadap dinding dalam silinder tidak akan menyebabkan kehausan sebab didalam silinder terdapat fluida cair yang bertugas mengurangi gesekan dan panas [8,9].

- 1) Terdapat goresan pada rod yang berasal dari luar atau dalam silinder.
- 2) Terjadinyan bengkok pada rod yang diakibatkan oleh overloading.

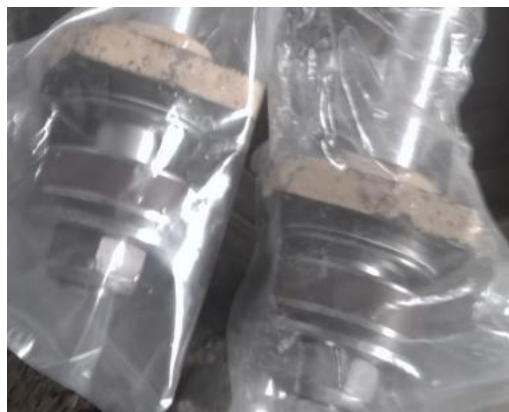
Gambar 2.3 Piston

Bentuk dari piston hidrolik adalah pendek dan mempunyai alur. Alur mempunyai tujuan sebagai dudukan seal yang sudah disesuaikan alurnya Sering terdapat tonjolan pada piston yang berakibat kebocoran serta goresan didalam silinder, hal ini berdampak pada kinerja apabila terdapat kerusakan pada seal sehingga dinding silinder dan piston saling bergesekan yang berdampak silinder terkikis [8,9].

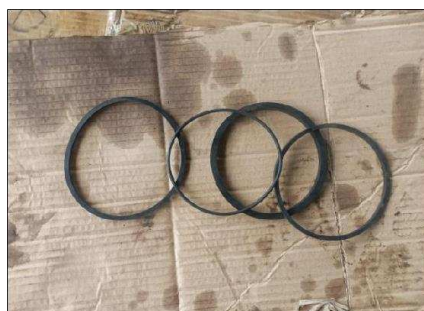
Gambar 3.1. Seal

Kehancuran seal diakibatkan oleh: usia, aus, serta panas. 3 factor inilah yang menimbulkan seal rusak. Aspek usia ialah factor utama sebab terus menjadi tua usia seal bakal menimbulkan rapuh serta aus. Perihal ini diakibatkan oleh fluida (oli hidrolik) ataupun gesekan antara as serta seal. Kotoran yang turut masuk ke dalam fluida (oli hidrolik) pula jadi factor kehancuran seal. Sebaliknya panas yang ditimbulkan oleh fluida (oli hidrolik), ataupun oleh as yang panas pula selaku factor pemicu rusaknya seal [5].

1) Terdapat kerusakan pada *seal*

Ada beberapa hal yang menjadi pemicu seal rusak diantaranya massa dari tersebut seal tersebut sehingga mengalami kerapuhan dan kehausan pada seal tersebut yang di picu oleh zat cair(*hydraulic oil*) dimana didalam oli tersebut terdapat kotoran, serta panas yang ditimbulkan dari oli ketika beroperasi [5].

Setelah proses pemeriksaan, pembongkaran dan analisis kerusakan silinder pengangkat hidrolik, ditemukan bahwa penyebab utama kerusakan silinder pengangkat hidrolik adalah kerusakan segel silinder pengangkat hidrolik, yang menyebabkan air dan kotoran masuk ke sistem hidrolik, memblokir dan merusak komponen dalam silinder pengangkat hidrolik. Kemudian langkah korektifnya adalah mengganti oli hidrolik dan bagian yang rusak.

Saat mengganti part di atas, penulis mengacu pada manual loader bengkel Caterpillar 950, karena dalam pengerjaannya, ada beberapa poin penting yang harus diperhatikan dan tidak boleh terlewatkan. Ganti komponen silinder pengangkat hidraulik, lakukan proses perakitan silinder pengangkat hidraulik, dan setelah mengganti komponen dan rakitan, lakukan uji coba unit.

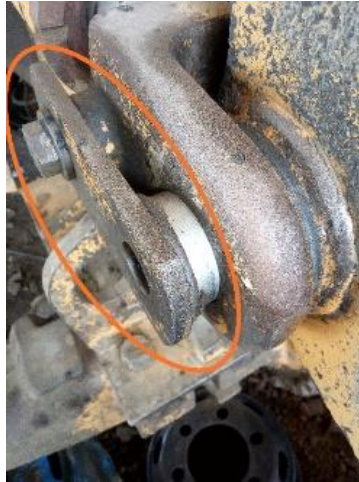
Gambar 3.2 Pin

2) Kerusakan Pada Pin

Keausan yang tidak merata pada pin membuat lengan bergerak lambat. Pin ini digunakan untuk menyambungkan arm dengan hydraulic lift cylinder dan menguncinya sehingga saat hydraulic lift cylinder bergerak naik turun, arm bergerak tanpa jatuh. Kerusakan pin biasanya karena kurangnya perawatan. Pin putus, diduga karena kelelahan akibat beban siklik yang terjadi pada pin. Beban merupakan kombinasi dari beban angkat, tekuk dan kejut (shock) yang dialami oleh pin pada saat wheel loader dibebani [10].

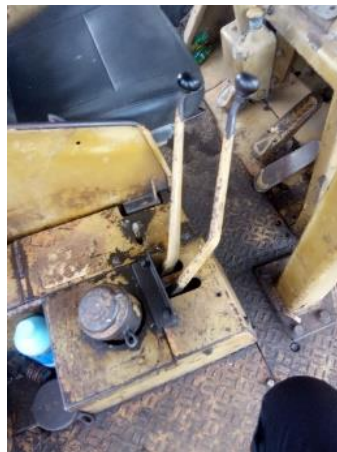
Gambar.3.3 Joy stick

3) Kerusakan Pada Joy Stick

Penyumbatan saluran oli karena kotoran dan air akan menyebabkan pilot nozzle tidak bekerja. Pilot nozzle atau joystick adalah alat yang digunakan untuk mengontrol atau memainkan gerakan naik turun silinder bucket dan stick yang berbentuk tuas. Penyumbatan karena kotoran menghalangi pilot injector atau tuas bekerja secara optimal, mencegah silinder pengangkat hidrolik bergerak.
