## KEBUTUHAN FASILITAS PENYEBERANGAN JALAN DI PUSAT PERBELANJAAN MODERN (STUDI KASUS: MALL OF SERANG)

Andi Maddepunggeng<sup>1</sup>, Dwi Esti Intari<sup>2</sup> dan Nur Ajeng Apdiana<sup>3</sup>

<sup>1</sup>Prodi Teknik Sipil, Universitas Sultan Ageng Tirtayasa, Jl. Jenderal Sudirman Km 3 Cilegon, Banten, 42435

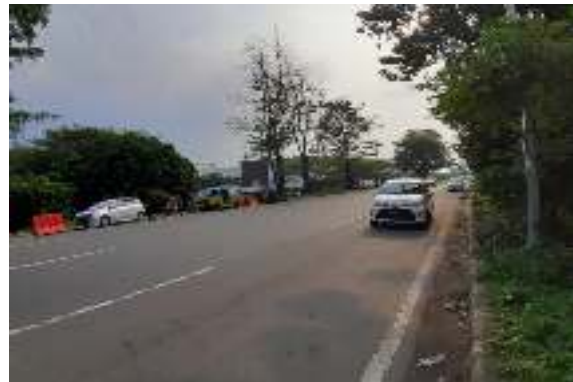
Gambar 1. Lokasi Survey

Pada lokasi penelitian yang diteliti yaitu di pintu keluar Mall of Serang, ruas jalan tersebut mempunyai lalu lintas kendaraan yang ramai, karena lokasinya yang dekat dengan exit tol Serang Timur. Didekat pintu keluar Mall of Serang, terdapat fasilitas penyeberangan berupa jembatan penyeberangan orang, jembatan penyeberangan orang ini dirasa kurang nyaman karna pada bagian tangga terdapat pelat yang berlubang dan ketika melakukan survey penyeberangan, penyeberang lebih sering menyeberang langsung dibandingkan menyeberang menggunakan jembatan penyeberangan orang.

Pengguna jalan harus menunggu lama ketika hendak menyeberang, karena arus kendaraan yang melintas pada jalan tersebut melaju dengan kecepatan yang cukup tinggi, sehingga adanya kekhawatiran jika tiba-tiba ada kendaraan yang melaju cepat dan menghiraukan adanya penyeberang jalan.

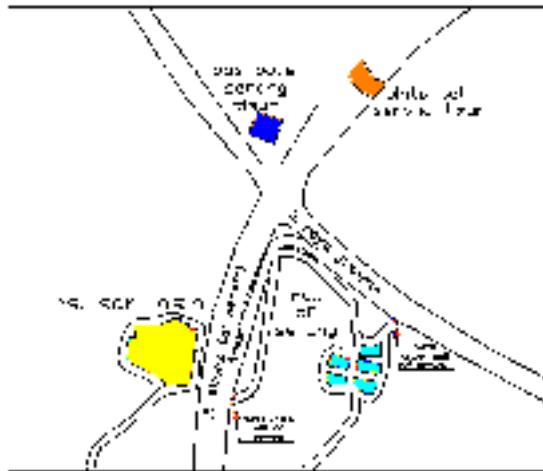
Gambar 3. Denah Eksisting Lokasi Penelitian

Gambar diatas merupakan denah eksisting pada lokasi penelitian yang telah dilaksanakan dan geometri jalan pada lokasi tersebut. Pada geometri jalan di depan Mall Of Serang terdapat jalan satu arah 4 lajur dengan lebar lajur 1 sebesar 3.5 meter, lajur 2 sebesar 3.1 meter, lajur 3 sebesar 3.3 meter, lajur 4 sebesar 3.3 meter dan tidak ada median.

Lokasi penelitian yaitu ruas jalan Raya Jakarta tepatnya didepan Mall of Serang merupakan jalan arteri primer dengan tipe empat lajur satu arah dan tidak ada median jalan. Lebar badan jalan sepanjang 13.2 meter untuk satu arah lalu lintas, kereb

penghalang setinggi 30 cm. Perkerasan jalan pada jalan ini menggunakan perkerasan *asphalt*.

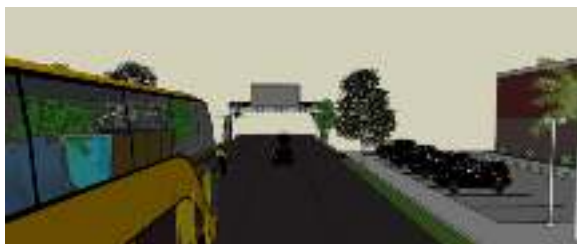
Gambar 4. Kondisi Eksisting Sebelum Dianalisis

Gambar diatas merupakan kondisi eksisting di pintu keluar mall of serang dengan fasilitas penyeberangan jembatan penyeberangan orang.

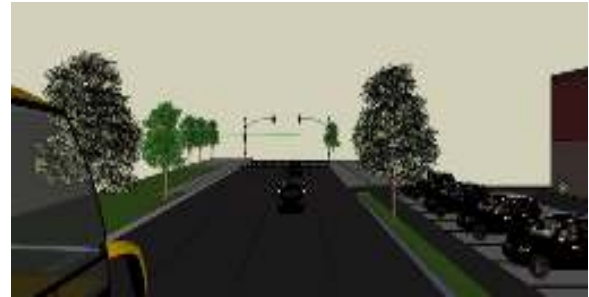
Gambar 5 Kondisi Eksisting Sesudah Dianalisis

Gambar diatas merupakan kondisi eksisting di pintu keluar Mall of Serang dengan fasilitas penyeberangan *pelican cross* dengan lampu pengatur dan tidak dilengkapi lapak tunggu. Lapak tunggu dibuat jika sewaktu-waktu tidak sempat untuk melanjutkan menyeberang dikarenakan kehabisan waktu yang disediakan oleh lampu pengatur. Jalan didepan Mall of Serang tidak memungkinkan untuk penggunaan lapak tunggu karena tipe jalan yang satu arah dengan 4 lajur dan tidak ada median, jadi tidak ada kegiatan menyeberang lanjutan atau pergantian moda. Desain *pelican cross* ini dibuat berdasarkan Perencanaan Teknis Fasilitas Pejalan Kaki (2018) untuk menentukan jenis fasilitas penyeberangan orang.

1. Dibawah ini merupakan hasil desain *pelican cross*:
  - a. Panjang garis melintang: 2.50 meter

b. Lebar garis melintang: 0.30 meter  
*Traffic light*: lampu pengatur penyeberang jalan dan lampu pengatur kendaraan berdasarkan Perencanaan Teknis Fasilitas Pejalan Kaki (2018) untuk menentukan jenis fasilitas penyeberangan orang.
