# ANALISIS NILAI TINGKAT KERUSAKAN PERMUKAAN JALAN PEKERASAN LENTUR MENGGUNAKAN METODE PCI DAN IRI

M. Haikal<sup>1</sup>, Guswandi<sup>2</sup>

Politeknik Negeri Bengkalis, Jl. Bathin Alam, Sungai Alam Bengkalis Riau

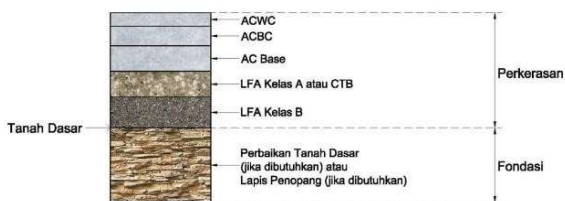
Gambar 2 Komponen Struktur Perkerasan Lentur

Konstruksi jalan adalah suatu struktur pada jalan yang terdiri dari lapisan perkerasan untuk menunjang beban lalu lintas di atasnya. Konstruksi perkerasan lentur merupakan konstruksi yang menggunakan bahan pengikat berupa aspal. Lapisan-lapisan perkerasan bersifat menopang dan menyalurkan beban lalu lintas ke pondasi dasar).

Pada umumnya, pemilihan perkerasan lentur baik digunakan pada jalan yang dilalui beban lalu lintas ringan sampai sedang berupa jalan perkotaan, perkerasan bahu jalan, jalan dengan sistem utilitas terletak di bawah perkerasan jalan atau perkerasan dengan konstruksi bertahap. Tipikal komponen struktur perkerasan lentur dapat dilihat pada Gambar 2.

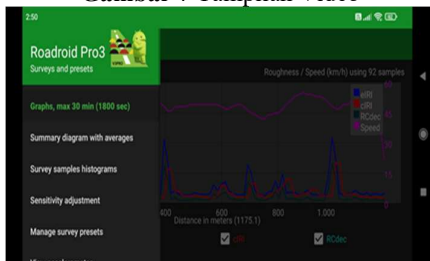
Gambar 8 Tampilan Menu untuk Menampilkan Grafik

- Masuk ke menu video dan melakukan screenshot per 50 meter saat kecepatan mobil di atas 20 km/jam untuk mendapatkan nilai eIRI dan cIRI serta diagram yang ditampilkan aplikasi. Dapat dilihat tampilan video, tampilan menu

grafik dan tampilan menu diagram pada Gambar 7, 8, dan 9.

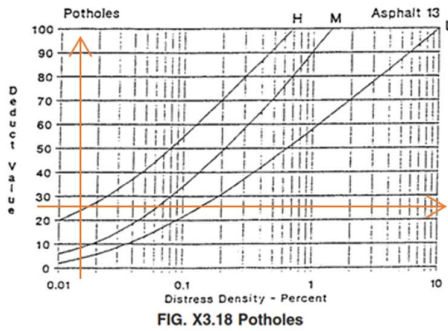
Gambar 10 Nilai *Deduct Value*

Nilai *Deduct Value* dihitung dengan memasukkan hasil persentase dari density ke dalam grafik, kemudian menarik garis untuk mendapatkan nilai *Deduct Value*. Contoh grafik *Deduct Value* dapat dilihat pada Gambar 10.
