PENILAIAN KONDISI STRUKTUR JEMBATAN SUNGAI BENGKALIS MENGUNAKAN METODE BRIDGE MANAJEMEN SYSTEM JALAN ANTARA KABUPATEN BENGKALIS PROVINSI RIAU

Program Studi D4 Teknik Perancangan Jalan Dan Jembatan Politeknik Negeri Bengkalis

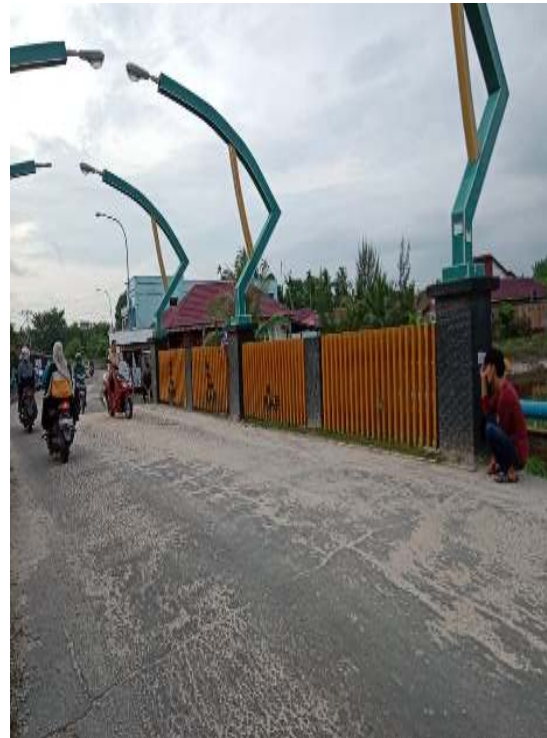
Pada bagian jembatan lapisan atas masih terlihat sangat baik dan berfungsi dengan baik.

Gambar 1 Kondisi pada struktur lapisan atas jembatan

Berdasarkan pengujian yang telah dilakukan dari beberapa aspek yaitu pada struktur terlihat berfungsi dengan baik yang dimana hanya pada Struktur (S) terdapat nilai 1 (satu). Sehingga berdasarkan kerusakan diatas jembatan pada bagian struktur lapisan atas memiliki nilai kondisi 1 (satu) yang mana lapisan atas jembatan dalam kondisi baik

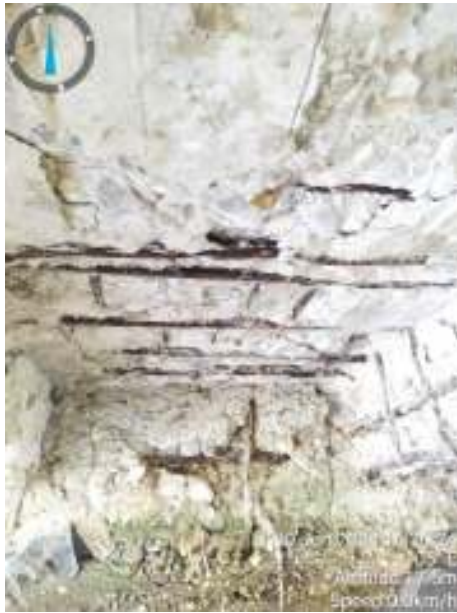
Inspeksi Pada pemeriksaan visual terhadap kondisi slab jembatan pada ditemukan kerusakan parah seperti beton yang sudah terkelupas yang menyebabkan tulangan terkorosi di lokasi,

Gambar 2 Tampak struktur jembatan terkelupas dan korosi
Sumber : (Dokumentasi Skripsi 2024)

Berdasarkan pengujian yang telah dilakukan dari beberapa aspek yaitu pada struktur terlihat pada Struktur (S) terdapat nilai 1 (satu), sedangkan pada R (Kerusakan) terdapat nilai 1, dan pada P (Pengaruh) terdapat nilai 1 (satu), hanya terdapat 3 (tiga) nilai pada pengujian slab jembatan ini. Sehingga berdasarkan kerusakan diatas jembatan pada bagian struktur slab memiliki nilai kondisi 3 (tiga) yang mana slab jembatan dalam kondisi rusak kritis.

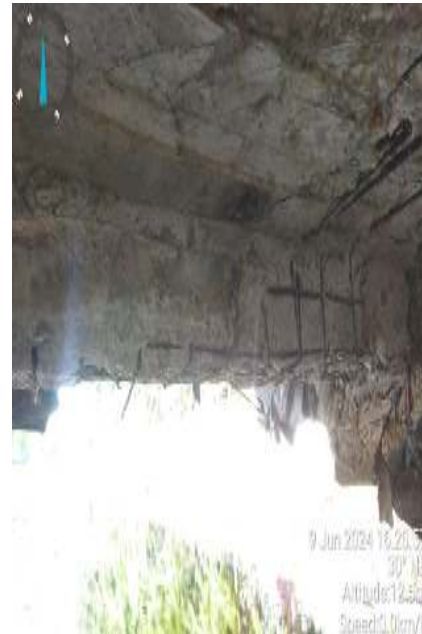
Hasil pemeriksaan secara visual yang dilakukan pada balok jembatan ditemukan adanya kerusakan yang cukup parah seperti lapisan beton yang sudah terkelupas sehingga tulangan terbuka dan korosi.

Gambar 3 Kondisi pada balok jembatan
Sumber : (Dokumentasi Skripsi 2024)

Berdasarkan pengujian yang telah dilakukan dari beberapa aspek yaitu pada struktur terlihat pada Struktur (S) terdapat nilai 1 (satu), sedangkan pada R (Kerusakan) terdapat nilai 1 (satu), dan pada P (Pengaruh) terdapat nilai 1, hanya terdapat 3 (tiga) nilai, pada nilai K(Pekembangan) dan F (Fungsi) menunjukkan nilai 0 (nol) pada pengujian balok jembatan ini. Sehingga berdasarkan kerusakan diatas jembatan pada bagian struktur balok memiliki nilai kondisi 3 (tiga) yang mana balok jembatan dalam kondisi rusak kritis.

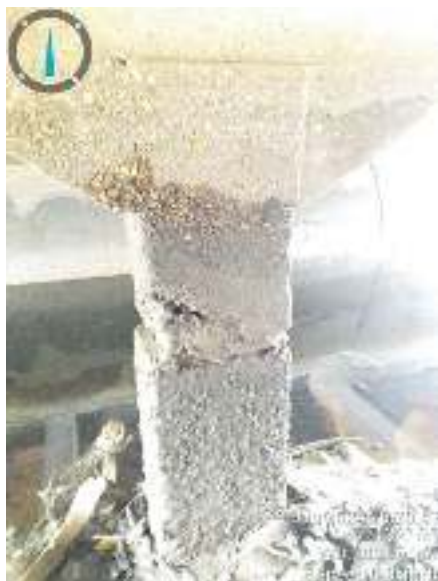
Dilihat dari hasil pengujian visual yang telah dilakukan, kondisi pada pilar jembatan terdapat kerusakan yang cukup berpengaruh pada jembatan.

Gambar 4 Kondisi pada pilar jembatan
Sumber : (Dokumentasi Skripsi 2024)

Berdasarkan pengujian yang telah dilakukan dari beberapa aspek yaitu pada struktur terlihat pada Struktur (S) terdapat nilai 1 (satu), sedangkan pada P (Pengaruh) terdapat nilai 1 (satu), hanya terdapat 2 (dua) nilai pada pengujian pilar jembatan ini, pada nilai R(Kerusakan), K (Perkembangan), F (Fungsi) menunjukkan nilai 0. Sehingga berdasarkan kerusakan diatas jembatan pada bagian struktur pilar memiliki nilai kondisi 2 (dua) yang mana pilar jembatan dalam kondisi rusak kritis.

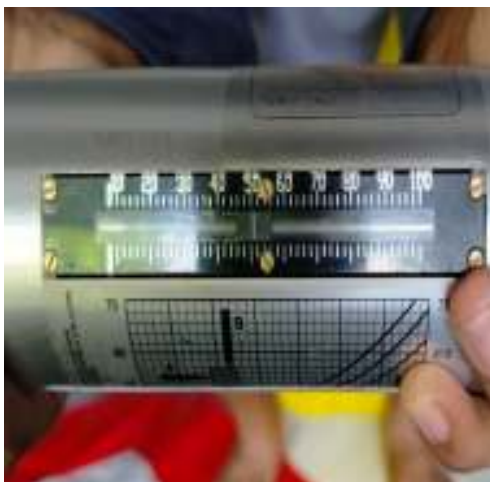
Gambar 5 Hasil pengujian

Berdasarkan pengujian yang telah dilakukan pada struktur jembatan tepatnya pada slab jembatan didapatkan rata-rata terkoreksi alat keseluruhan didapatkan nilai sebesar 45 Mpa, nilai ini didapatkan dengan menguji sampel dengan jumlah bidang uji sebanyak 3 (tiga). Sehingga berdasarkan pengujian *hammer test* ini nilai yang didapatkan, mutu beton pada slab jembatan masih berfungsi dengan baik.

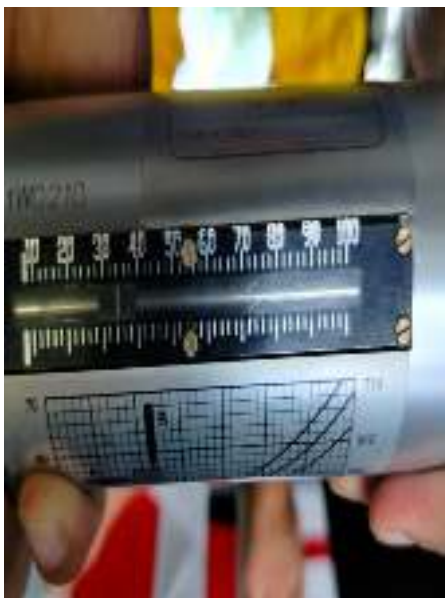
Gambar 6 Hasil pengujian

Berdasarkan pengujian yang telah dilakukan pada struktur jembatan tepatnya pada pilar jembatan didapatkan rata-rata terkoreksi alat keseluruhan dengan cara mengkalibrasi alat didapatkan nilai sebesar 19 Mpa, nilai ini didapatkan dengan menguji sampel dengan jumlah bidang uji sebanyak 3 (tiga). Sehingga berdasarkan pengujian *hammer test* ini nilai yang didapatkan, mutu beton pada pilar jembatan masih berfungsi dengan baik.

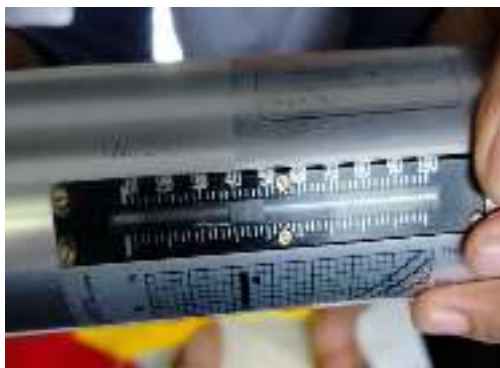
Gambar 7 Hasil Pengujian
Sumber : (Dokumentasi Skripsi 2024)

Berdasarkan pengujian yang telah dilakukan pada struktur jembatan tepatnya pada balok jembatan didapatkan rata-rata terkoreksi alat keseluruhan dengan cara mengkalibrasi alat

didapatkan nilai sebesar 37 Mpa, nilai ini didapatkan dengan menguji sampel dengan jumlah bidang uji sebanyak 3 (tiga). Sehingga berdasarkan pengujian *hammer test* ini nilai yang didapatkan, mutu beton pada balok jembatan masih berfungsi dengan baik.
