# ANALISA TINGKAT KERUSAKAN JALAN MENGGUNAKAN METODE PCI UNTUK MENGEVALUASI KONDISI JALAN DI RAYA CANGKRING, KECAMATAN KREMBUNG, KABUPATEN SIDOARJO

Aulia Dewi Fatikasari<sup>1)</sup>

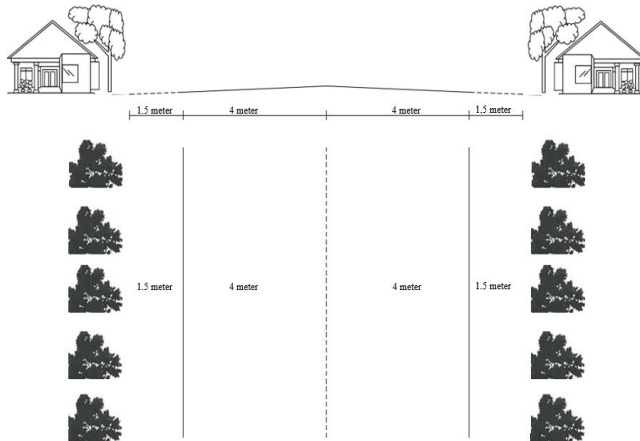
Gambar 1. Geometrik Jalan Raya Cangkring  
Sumber : Hasil Survei di Lokasi

dikategorikan sebagai jalan kabupaten. Jalan Raya Cangkring ini merupakan jalan dengan tipe jalan 2/2UD. Jalan ini memiliki lebar jalan 8 meter. Jalan ini sering dilalui berbagai jenis kendaraan berat hal ini dikarenakan area sekitar Jalan Raya Cangkring adalah pabrik, selain itu jalan ini dekat dengan pintu masuk dan keluar tol. Geometrik Jalan Raya Cangkring dapat dilihat pada **Gambar 1**.

Tipe Jalan : 1 lajur, 2 arah, tanpa median (2/2 UD)  
Lebar Jalan : 8 meter  
Panjang Jalan yang diteliti : 1 km  
Bahu jalan : 1,5 meter

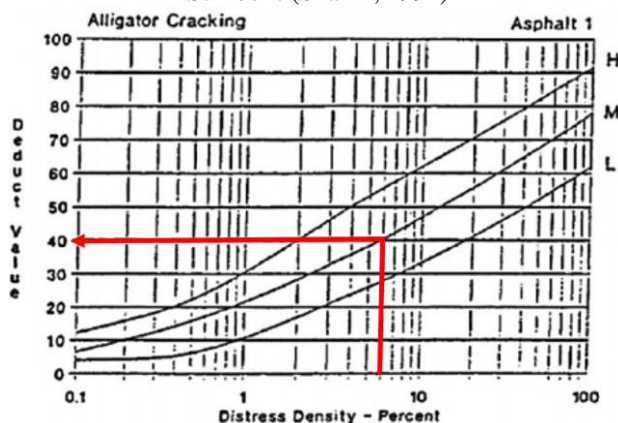
Gambar 5. Grafik Deduct Value Alligator Cracking  
Sumber : (Shanin, 1994)

| No. | Jenis Kerusakan | Kategori | Density | Deduct Value (DV) |
|---|---|---|---|---|
| 3 | Retak Kulit Buaya (Alligator Cracking) | M | 2.9859 | 40 |
