EVALUASI KINERJA BANGUNAN PENGAMAN PANTAI DI PANTAI BATU MEJAN, CANGGU

Tiara Rekha Ardhanaresvari¹, Putu Aryastana^{2*}, Putu Gede Suranata³

^{1,3}Program Studi Teknik Sipil, Fakultas Teknik, Universitas Warmadewa,

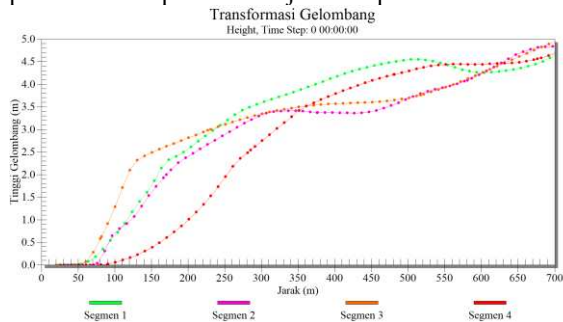
Gambar 5. Hasil Simulasi Pemodelan Tinggi Gelombang
(Hasil Analisis, 2024)

Dari hasil output yang diperoleh dari pemodelan tinggi gelombang diatas dapat dilihat pada garis amatan 1 (s1) gelombang pecah berada pada jarak 170 m dari arah daratan dengan tinggi gelombang rata-rata 2,3 m. Pada garis amatan 2 (s2) gelombang pecah berada pada jarak 210 m dari arah daratan dengan tinggi gelombang rata-rata yaitu 2,4 m. Kemudian pada garis amatan 3 (s3) gelombang pecah pada berada pada jarak 130 m dari arah daratan dengan tinggi gelombang rata-rata 2,3 m. Dan pada garis amatan 4 (s4) gelombang pecah berada pada jarak 270 m dari arah daratan dengan tinggi gelombang rata-rata yaitu 2,2 m.

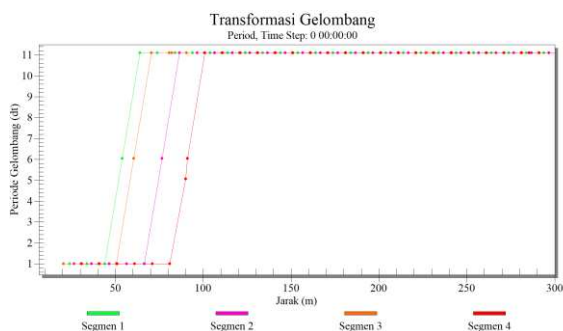
Hasil simulasi pemodelan Periode Gelombang diperoleh nilai output yang dengan rata-rata periode gelombang yaitu 11,1 detik, seperti ditunjukkan pada Gambar 6.

Gambar 6. Hasil Simulasi Pemodelan Periode Gelombang
(Hasil Analisis, 2024)

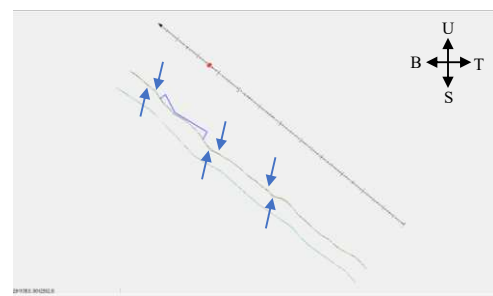
Simulasi pemodelan dengan *software Surface-Water Modeling System* (SMS) versi 13.3 digunakan untuk memodelkan transpor sedimen pada bangunan yang eksisting di Pantai Batu Mejan untuk hasil output yang diperoleh dari simulasi tersebut pada bangunan eksisting *sea wall* di Pantai Batu Mejan diperoleh nilai *output* sebesar $-1284,00 \text{ m}^3$ dengan artian bahwa nilai (-) tersebut menunjukkan bahwa terjadi erosi atau pengikisan material penyusun pantai yang disebabkan oleh gelombang pada bangunan eksisting *sea wall* dan di sepanjang Pantai Batu Mejan sampai dengan Pantai Batu Bolong, Canggü. Berdasarkan hasil simulasi tersebut menunjukkan bahwa bangunan eksisting *sea wall* di Pantai Batu Mejan sudah tidak efektif dan perlu dilakukan penanganan agar permasalahan tersebut tidak semakin parah (Setiawati, dkk., 2024). Dapat di lihat pada Gambar 7 untuk memberikan gambaran lebih lanjut.

Gambar 7. Hasil Simulasi Pemodelan Transpormasi Sedimen pada Bangunan Eksisting
(Hasil Analisis, 2024)

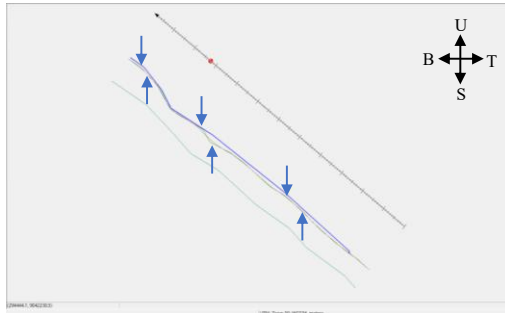
Gambar 8. Hasil Simulasi Pemodelan Transpormasi Sedimen pada Bangunan Rencana
(Hasil Analisis, 2024)

Selanjutnya pemodelan transpor sedimen pada bangunan rencana revetment di sepanjang Pantai Batu Mejan menggunakan *Software Surface-Water Modeling System* (SMS) versi 13.3 serta diperoleh nilai *output* yang yaitu sebesar $+1919,60 \text{ m}^3$ dengan artian bahwa nilai (+) tersebut menunjukkan bahwa pada lokasi tersebut dengan adanya bangunan revetment mengalami akresi di sepanjang Pantai Batu Mejan – Pantai Batu Bolong, Canggü. Apabila dibandingkan dengan output yang diperoleh pada bangunan eksisting yaitu $-1284,00 \text{ m}^3$, dimana nilai tersebut menunjukkan adanya erosi maka dengan adanya bangunan rencana yaitu revetment di sepanjang Pantai Batu Mejan – Pantai Batu

Bolong sudah dapat dinilai efektif untuk menggantikan bangunan *sea wall* eksisting yang telah rusak dan dapat mengurangi kemunduran garis pantai di ruas Pantai Batu Mejan – Pantai Batu Bolong. Dapat di lihat pada Gambar 8 untuk memberikan gambaran lebih lanjut.
