ANALISIS PERBAIKAN *HOTSPOT* PADA *DEAD END CLAMP* MENGGUNAKAN *PG CLAMP* DI TOWER TEA 58A SUTT 150KV SINDANG JAYA – SUVARNA FASA R #1

Penelitian ini dilakukan di PT PLN (Persero) ULTG CIKUPA, Tangerang Banten pada bulan Juli 2024 sampai Januari 2025, dengan objek penelitian berupa Analisis Perbaikan *Hotspot* Pada *Dead End Clamp* Menggunakan *PG Clamp* di Tower TEA 58A SUTT 150KV Sindang Jaya – Suvarna Fasa R #1.

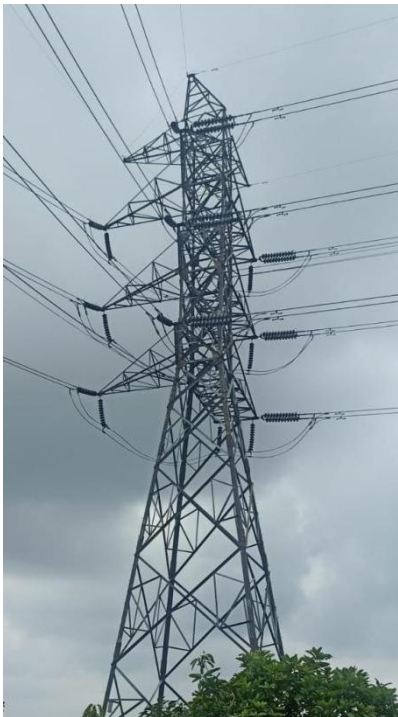
Gambar 2.1. Tower TEA 58A SUTT 150kV
Sindang Jaya - Suvarna

SUTT/SUTET, disebabkan oleh hambatan arus yang tidak mengalir sempurna. Di ULTG Cikupa, pada tower TEA 58A SUTT Sindang Jaya – Suvarna, hotspot terjadi pada *dead end clamp* di fasa R dan S #1. Meskipun perbaikan seperti pembersihan *clamp*, pengencangan mur baut, dan penggantian mur baut sudah dilakukan, hotspot tetap terjadi. Jika tidak segera diperbaiki, hotspot ini dapat mengganggu sistem penyaluran dan merusak peralatan. Perbaikan di jalur ini sulit dilakukan karena pemadaman sistem yang rumit, sehingga perbaikan segera diperlukan untuk menjaga keandalan dan stabilitas sistem. Berdasarkan latar belakang yang telah diuraikan, penulis mengambil judul “Analisis Perbaikan *Hotspot* Pada *Dead End Clamp* Menggunakan *PG Clamp* di Tower TEA 58A SUTT 150KV Sindang Jaya – Suvarna Fasa R #1” untuk menjadikan opsi perbaikan dan menjaga sistem transmisi tetap handal
