Mitigasi Bencana Gempa di SMKN 1 Cisarua Bandung Barat

ABSTRAK

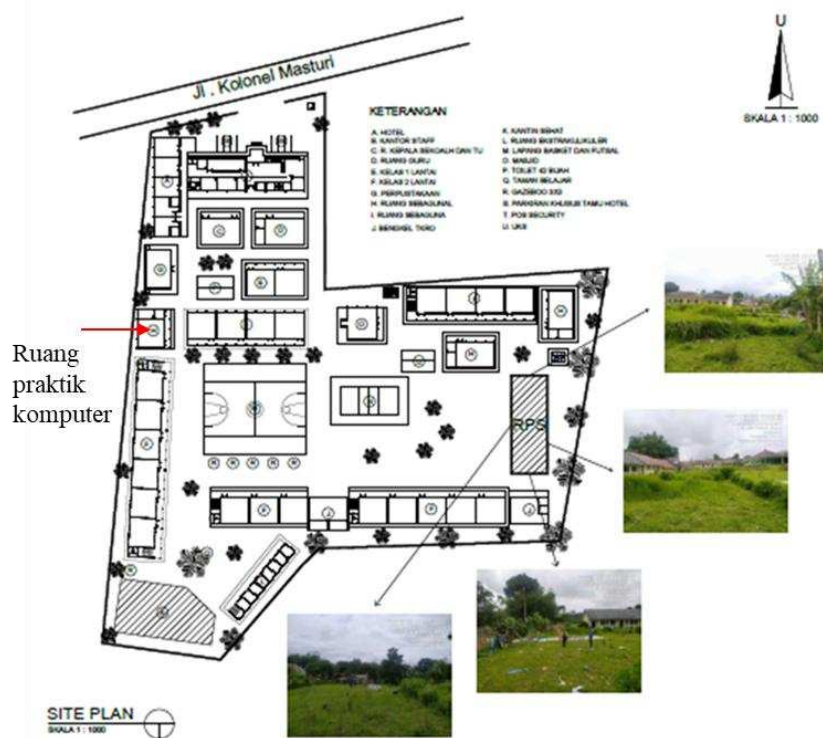
Gambar 6. Site Plan Sekolah
(Sumber: SMKN 1 Cisarua)

Persiapan kegiatan PKM ini dilakukan melalui survey langsung untuk melihat kondisi sekolah. Lingkungan Sekolah SMKN 1 Cisarua terdiri dari banyak massa bangunan dengan kondisi eksisting dapat dilihat pada Gambar 6. Massa bangunan tersebut terdiri dari: gedung utama yaitu kantor staf, ruang guru, hotel, ruang kelas, ruang serba guna, kantin, lapangan basket, dll. Lokasi ruang praktik komputer yang mengalami kerusakan berada di sisi barat sekolah.

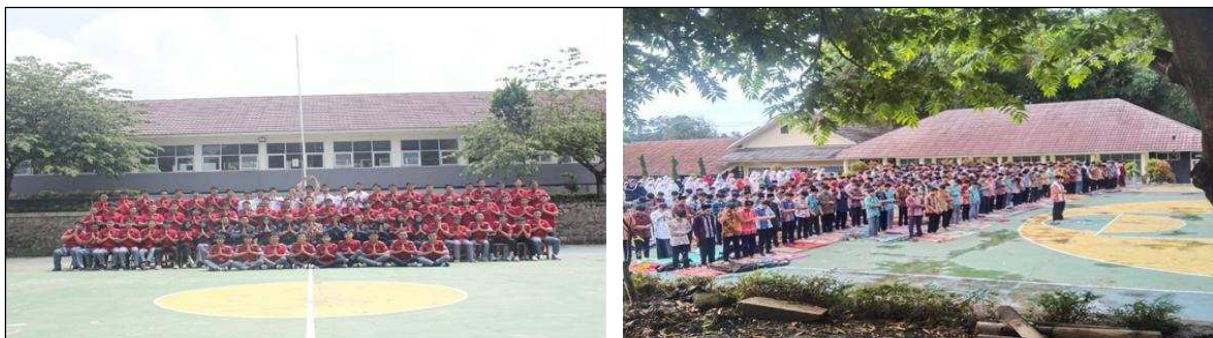
Gambar 9. Lapangan basket menjadi tempat berbagai aktivitas sekolah
(Sumber: SMKN 1 Cisarua)

Demikian juga dengan kualitas material perkerasan selasar, ada menggunakan keramik putih dan rabat beton biasa. Beberapa sirkulasi terdapat selokan kecil untuk air hujan di pinggir atau di tengah jalur sirkulasi. Jalan utama menuju jalan raya selebar 3 (tiga) meter dengan permukaan aspal yang telah rusak. Lapangan basket merupakan ruang terbuka yang cukup luas dapat dijadikan titik kumpul. Lapangan ini dijadikan berbagai kegiatan seperti olah raga, lapangan upacara, tempat sholat, dan lain-lain (Gambar 9). Kualitas permukaan lapangan basket masih cukup baik dengan permukaan rata. Lokasinya berdekatan dengan jalan utama sekolah menuju jalan raya, memungkinkan masuknya mobil ambulance dan bantuan lain apabila terjadi kondisi darurat saat terjadi gempa.

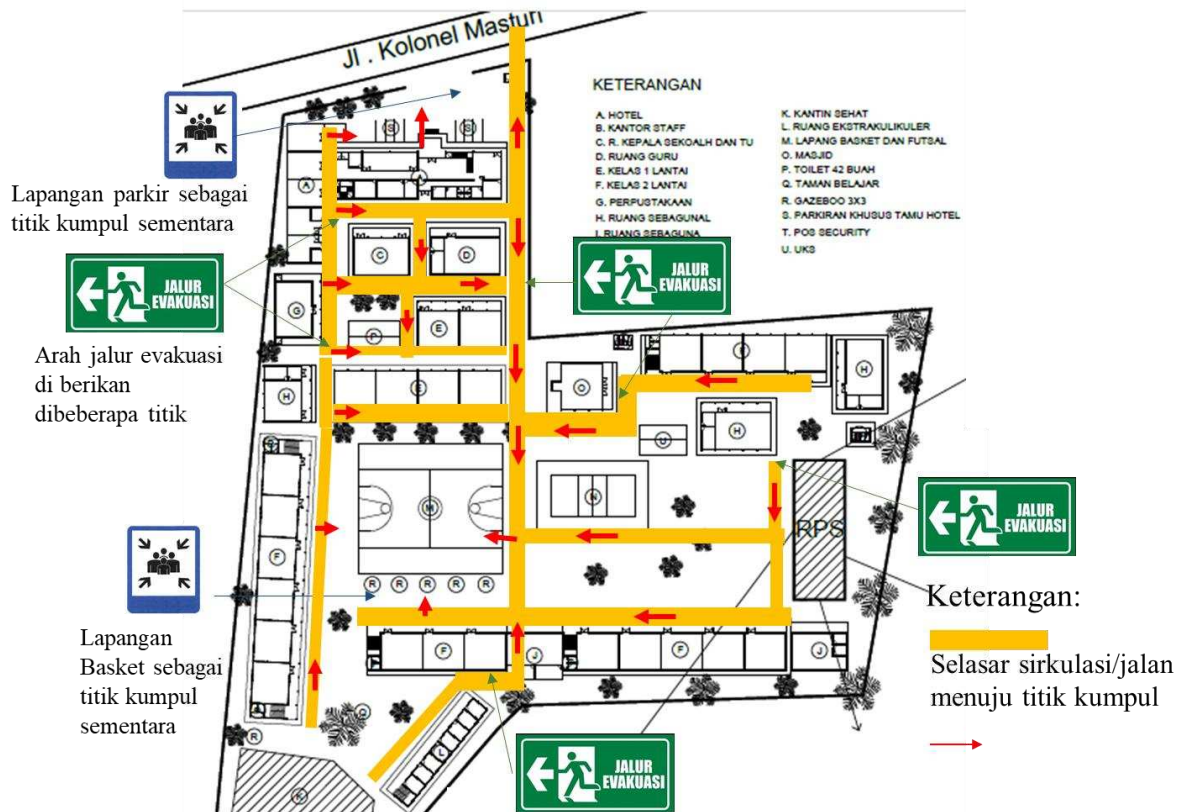
Gambar 11. Peta Evakuasi di SMKN 1 Cisarua (Hasil PKM)

Hasil PKM yang terkait mitigasi adalah peta evakuasi (Gambar 11). Peta ini hasil diskusi dengan pihak sekolah dengan lapangan basket sebagai titik kumpul sementara, juga lapangan parkir depan. Jalur evakuasi melalui selasar di antara bangunan menuju titik kumpul.
