## Analisis Daya Tahan *Bushing* Rumah *Roller* dengan Penambahan Jalur Pelumas dan *O-Ring* pada Sepeda Motor Matic

M. Farid<sup>1</sup>, Toto Sugiarto<sup>1\*</sup>, Ichsan Nasution<sup>1</sup>, Iffarial Nanda<sup>1</sup>

<sup>1</sup>Departemen Teknik Otomotif, Fakultas Teknik, Universitas Negeri Padang  
Jln. Prof. Dr. Hamka Air Tawar, Padang, Sumatera Barat, Indonesia

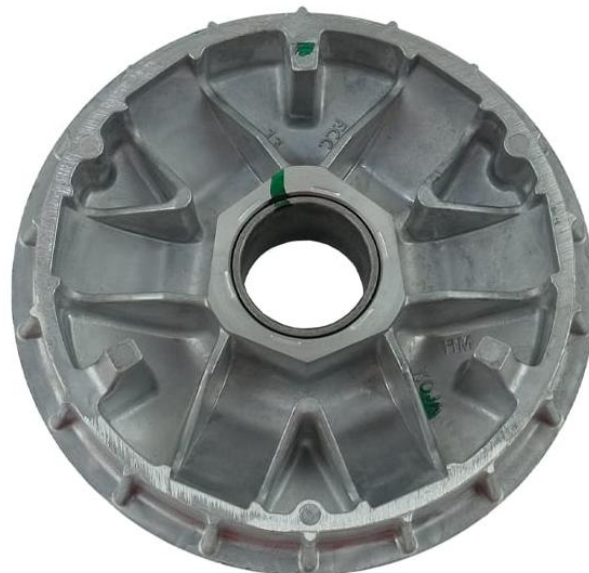
**Gambar 1.** *Bushing* rumah *roller* standar

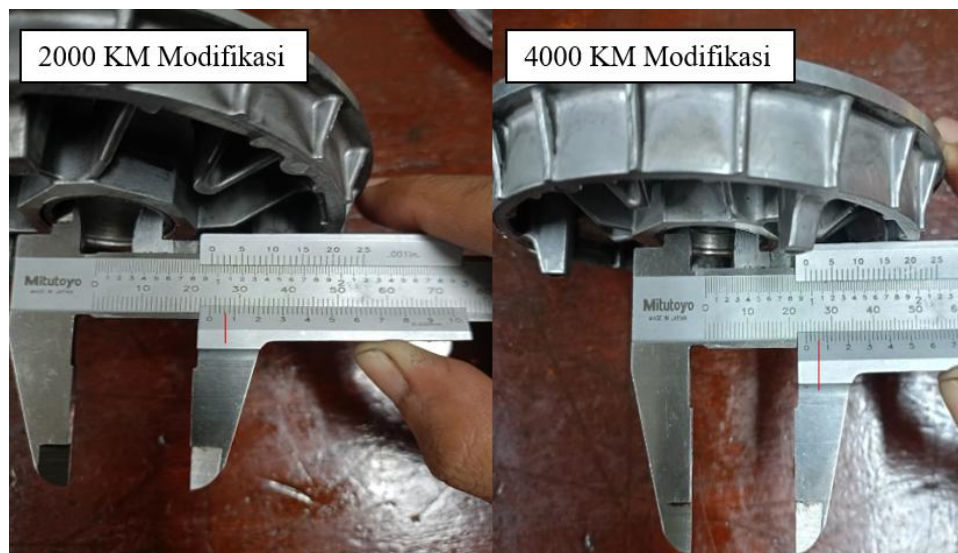
Gambar 5. Pengukuran diameter bushing modifikasi

Pada interval 2000–4000 km, *bushing* standar mengalami perubahan diameter dalam dari 24.06 mm menjadi 24.08 mm, dengan nilai perubahan sebesar 0.02 mm. Sebaliknya, *bushing* modifikasi tetap pada ukuran awal 24.06 mm dengan nilai perubahan 0.00 mm, yang dapat dikatakan tidak adanya perubahan ukuran diameter. Untuk jelasnya [Tabel 2](#) menunjukkan data hasil pengujian, lalu dokumentasi proses pengukuran diameter sebelum dan setelah uji pada *bushing* dapat dilihat pada [Gambar 4](#) dan [Gambar 5](#).
