ANALISA MAKROSEISMIK DAN MIKROSEISMIK GEMPA BUMI BATANG M4.4 7 JULI 2024

MACROSEISMIC AND MICROSEISMIC ANALYSIS OF M4.4 BATANG EARTHQUAKE, July 7, 2024

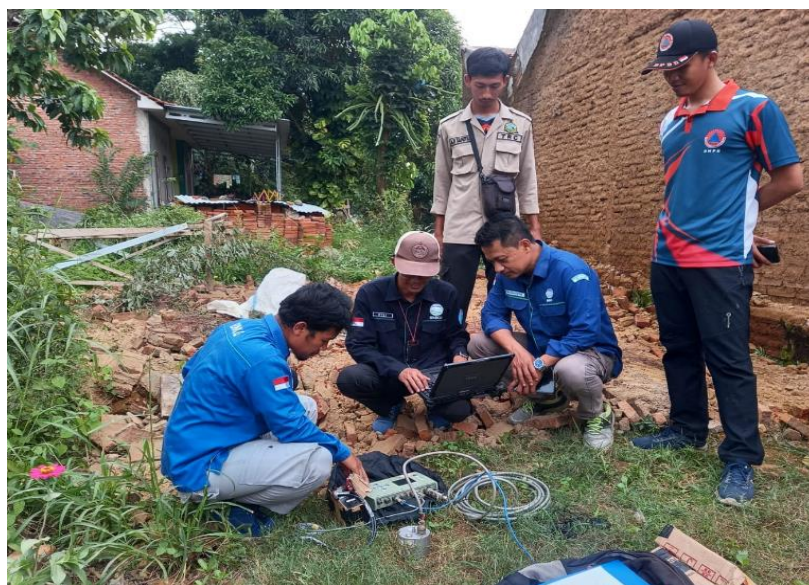
Gambar 3. Pengukuran mikrotremor menggunakan digital portabel seismograph di Perumahan Kalisalak

Penelitian ini dilakukan pada kecamatan yang terdampak gempa bumi di Kabupaten Batang, yaitu: Kecamatan Batang, Warungasem dan Wonotunggal. Identifikasi kerusakan bangunan dilakukan dengan kegiatan survei makroseismik dan analisa mikroseismik menggunakan survei mikrotremor. Survei makroseismik dilakukan dengan mengkuantifikasi tingkat kerusakan bangunan dalam skala intensitas MMI. Kegiatan survei makroseismik dilakukan oleh tim BMKG dan BPBD Kab. Batang. Survei mikrotremor menggunakan digital portable seismograph TAURUS pada 13 titik pengukuran dan peralatan pendukung seperti kompas geologi, GPS dan laptop (Gambar 3). Standar operasional pengukuran data mikrotremor berdasarkan pada SESAME European research project dengan durasi pengukuran 30 menit untuk setiap titiknya [6].
