Mitigasi Longsor Berbasis Komunitas Melalui Penerapan Metode *Bioengineering* Rumput Vetiver di Desa Petir

^{1,2,3,4,6,7,9,10,11,12,13}Departemen Teknik Sipil dan Lingkungan, Sekolah Teknik, IPB University

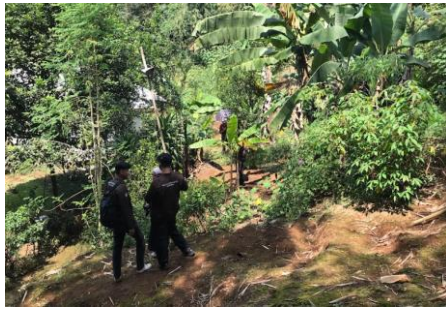
Gambar 1. Pengukuran kemiringan lereng RW 04 titik 3

Berdasarkan hasil pengukuran, wilayah RW 03 memiliki kemiringan 30° - 35°, sedangkan RW 04 umumnya lebih landai yaitu memiliki kemiringan 17,7° - 30°. Berdasarkan kriteria kelayakan penanaman vetiver, kondisi kemiringan pada kedua wilayah tersebut tergolong sesuai untuk ditanami rumput vetiver karena kemiringan lereng sekitar 17,7°-35°. Lereng dengan kemiringan lebih dari 45° tidak disarankan untuk tidak disarankan untuk ditanamkan vetiver [10]. Kegiatan pengukuran kemiringan lereng dapat dilihat pada Gambar 1. Sementara Hasil pengukuran kemiringan dapat dilihat pada Tabel 1.

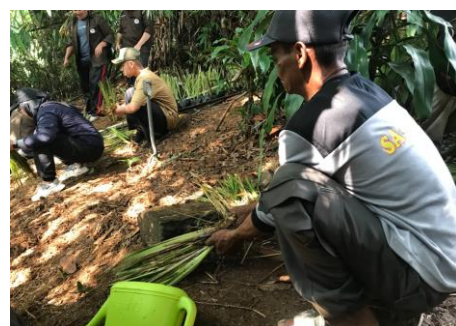
Gambar 4 Penanaman rumput vetiver

Kedua titik lokasi ini dipilih karena berdekatan dengan pemukiman warga dan keadaan lokasi yang lebih memadai sehingga menjadi prioritas penanaman vetiver efektif. Penanaman rumput vetiver di kedua titik dilakukan pada seluruh lahan sesuai dengan ketentuan Kementerian PUPR Tahun 2012 mengenai *Pedoman Penanaman Rumput Vetiver untuk Pengendalian Erosi Permukaan dan Pencegahan Longsor Dangkal pada Lereng Jalan* [10]. Sebelum penanaman dilakukan, lahan terlebih dahulu dibersihkan dan digemburkan seperti yang terlihat pada Gambar 3. Bibit rumput vetiver ditanam pada lahan yang sudah dibersihkan dan digemburkan. Rumput vetiver ditanam dengan jarak antar tanaman $\pm 10 \text{ cm}$ dan jarak antar baris $\pm 40 \text{ cm}$. Adapun kegiatan penanaman ditampilkan pada Gambar 4.
