Analisis Uji Efektivitas *Pulse Repair Battery Charger* dengan Beban Akumulator 12 Volt

Landong Silaban¹*, Moranain Mungkin², Habib Satria², Adam Pangestu³

¹Mahasiswa Program Studi Teknik Elektro, Fakultas Teknik, Universitas Medan Area, Medan, Indonesia

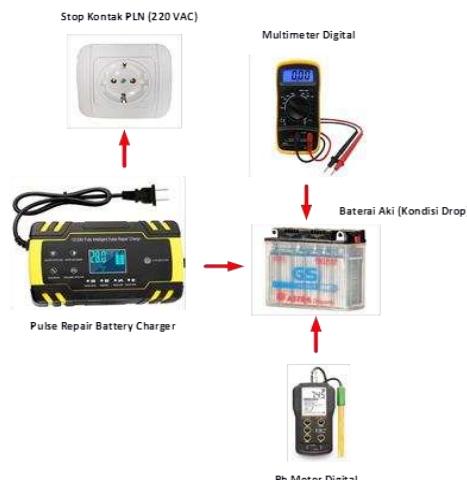
Gambar 1. Desain Alat Uji Analisis Kemampuan PRBC pada Baterai 12 Volt

Gambar 1 menunjukkan detail rencana model alat uji yang dirancang. Gambar ini mencakup semua komponen utama alat, mulai dari struktur fisiknya hingga detail operasional yang diperlukan untuk mencapai tujuan penelitian. Penyusunan tata letak alat secara jelas dijelaskan dalam gambar ini, yang memungkinkan para peneliti dan pihak terkait untuk memvisualisasikan dengan jelas bagaimana alat ini akan berfungsi dan berinteraksi dalam lingkungan pengujian yang sesungguhnya.

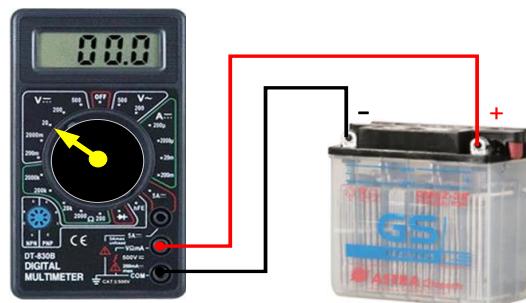
Gambar 2. Rangkaian Pengukuran Baterai dengan Multimeter

- Bentuk Instalasi Pengukuran Baterai Sebelum dan Sesudah *Charging* dan *Repair* Menggunakan Multimeter Digital.

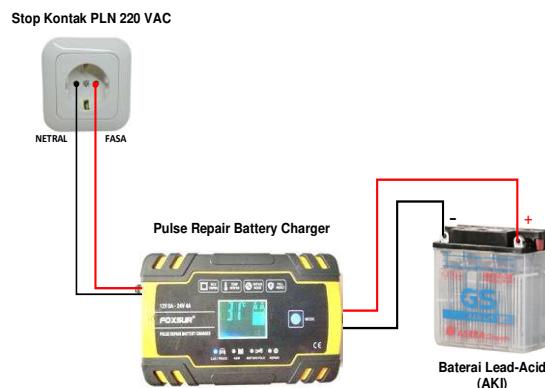
Gambar 3. Rangkaian Charging Sekaligus Repair Baterai Menggunakan PRBC

- Bentuk Instalasi Proses *Charging* dan *Repair* Baterai Menggunakan *Pulse Repair Battery Charger*.

Pada Gambar 3 di atas dapat dilihat bagaimana pola sambungan antara *pulse repair battery charger* dengan baterai 12 VDC. Untuk selanjutnya yang perlu diperhatikan dan difahami dalam penggunaan *pulse repair battery charger* adalah terkait:

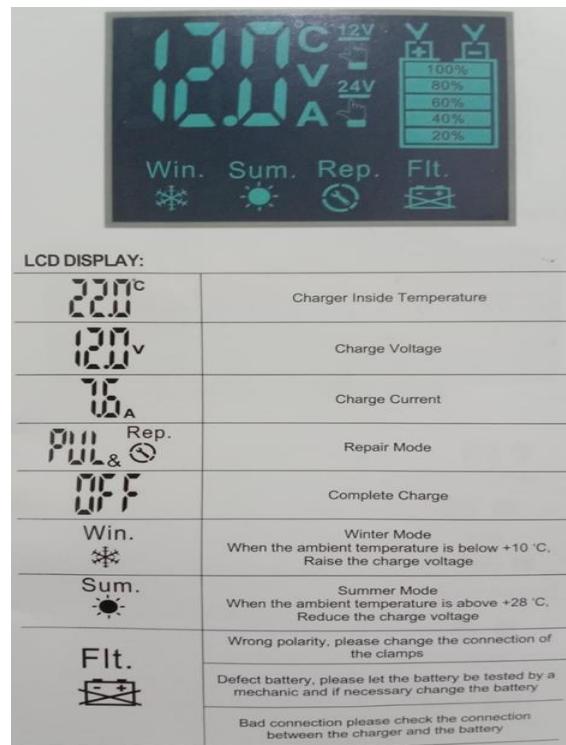
Gambar 4. Keterangan *LCD Display*

Berikut adalah fitur yang tampak pada *LCD Display* yang perlu diketahui beserta maknanya seperti Gambar 4 di bawah ini:

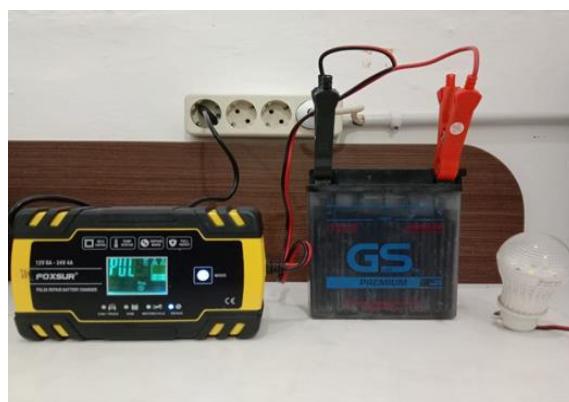
Gambar 6. Instalasi PRBC terhadap Baterai

Dari gambar di atas dapat dilihat bahwa kondisi baterai sedang dalam repair dan charging yang dapat dilihat dari kondisi persentase baterai yang langsung tampil dalam LCD display. Untuk selanjutnya Gambar 7 berikut ini menampilkan hasil *charging* dan *repair* baterai yang menunjukkan bahwa prosesnya sudah selesai yang ditandai dengan kata *Ful* dan indikator baterai:

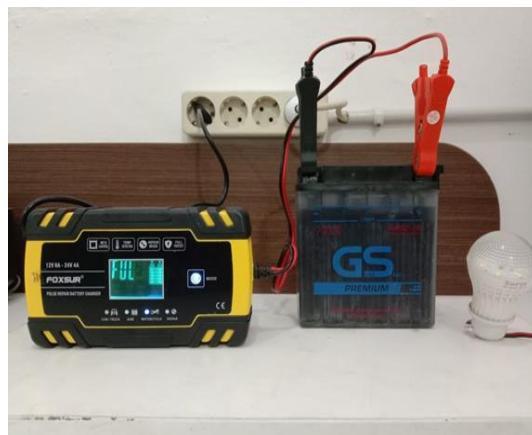
Gambar 7. Kondisi Baterai *Full Charging*

Dari Gambar 7 di atas dapat dilihat bahwa baterai telah selesai di charging dan sekaligus diperbaiki (repair) selama 1 jam. Hal ini dapat dilihat dari *LCD Display* bahwa persentase muatan baterai sebesar 100%. Adapun data hasil pengujian pada saat proses *charging* dan *Repair* dapat dilihat pada Tabel 2 berikut:

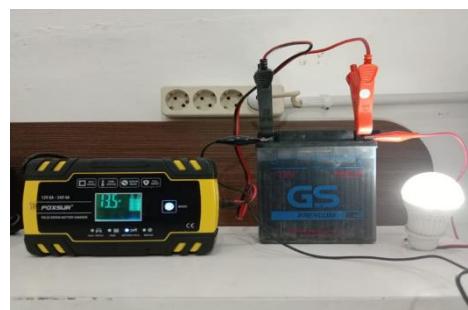
Gambar 8. Kondisi Pengujian Baterai Menggunakan Beban Lampu Pasca PRBC

Dari Gambar 8 di atas dapat dilihat dan dijelaskan bahwa lampu menyala yang sebelumnya tidak menyala. Hal ini menunjukkan bahwa penggunaan pulse repair battery charger telah berhasil melakukan charging dan repair terhadap baterai yang awalnya memiliki kondisi yang memprihatinkan yaitu tegangan terukur 10,7V/0Ah menjadi 13,5V/3,6 Ah.

hingga stabilisasi, yang ditandai dengan peningkatan tegangan dan arus. Keberhasilan pengujian ini juga terlihat dari indikator lampu yang menyala, menandakan bahwa baterai sudah terisi dan berfungsi dengan baik.
