## Analisis Kerusakan Expansion Valve pada Mesin Pendingin Refrigerator di MT. Gas One

## Analysis of Expansion Valve Damage in Refrigerator Cooling Machines in MT. Gas One

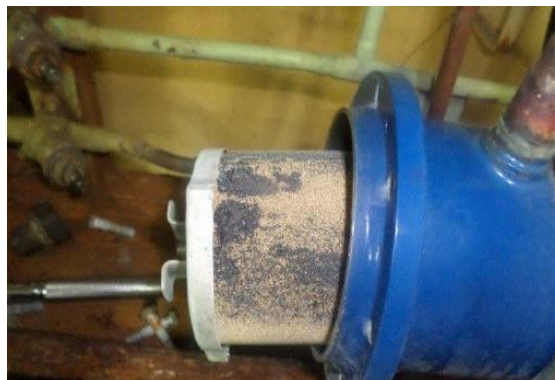
*Environment* ini didapati berdasarkan masalah-masalah yang terjadi atau timbul disekitar kondisi lingkungan yang dapat berpengaruh terhadap faktor yang menyebabkan rusaknya *expansion valve* pada mesin pendingin *refrigerator*. Menurut *chief engineer* selaku kepala kamar mesin serta *third engineer* yang bertanggung jawab terhadap *expansion valve* mesin pendingin *refrigerator*, mengenai faktor yang menyebabkan terjadinya kerusakan pada *expansion valve* yaitu banyaknya endapan debu dan kotoran pada *filter dryer* yang mengakibatkan terganggunya aliran *refrigerant* dalam sistem. Penyumbatan filter terhadap saringan kasa halus yang disebabkan dari korosi dan gram-gram dari keausan pada silinder *compressor*, piston, dan ring piston. Selain itu debu yang ada disekitar menyebabkan salah satu faktor kenapa *filter dryer* kotor dan terhambat.

Figure 1. *Filter dryer* kotor

Upaya yang dilakukan adalah perlu dilakukan perawatan atau pembersihan secara berkala supaya tidak terjadinya penumpukan debu pada *filter dryer*. Jika kondisi *filter dryer* bersih maka akan berpengaruh baik terhadap proses selanjutnya yaitu cairan *refrigerant* yang akan dialirkan ke *expansion valve* dapat berjalan lancar, selain itu jika pemakaian *filter dryer*

sudah melebihi batas waktu yang telah ditentukan maka upaya yang dapat dilakukan yaitu melakukan pergantian *filter dryer* yang baru supaya tidak adanya endapan debu dan kotoran yang menghambat kinerja dari cairan *refrigerant* sehingga sistem kinerja cairan *refrigerant* dapat berjalan dengan lancar dan proses pendinginan bahan makanan berkerja dengan optimal.

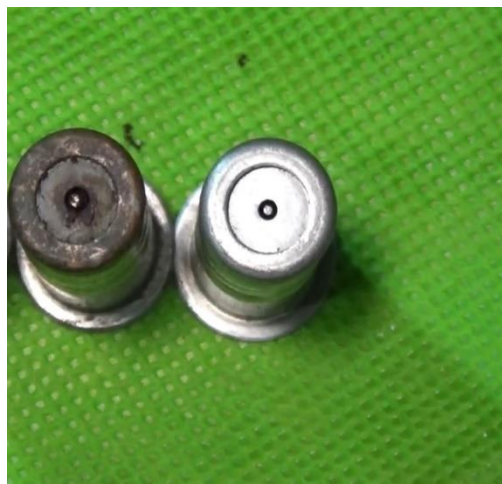
Memahami teori dan petunjuk dalam buku panduan merupakan suatu hal penting karena berisi semua informasi yang relevan tentang permesinan tersebut yang mengacu pada PMS yang sudah ditentukan, termasuk perawatan, perbaikan, pengoperasian, serta teknik pemecahan masalah (*troubleshooting*) jika terjadi suatu masalah pada *expansion valve*. Hal tersebut dapat mengakibatkan pemakaian dari *expansion valve* mengalami penurunan dan kinerja dari *expansion valve* pada saat beroperasi dapat mengalami gangguan kerja menjadi tidak maksimal, dan timbul kerusakan yang tak terduga diwaktu yang mendadak. Dampak yang dapat terjadi saat penulis melaksanakan praktik laut (prala) dikapal MT. Gas One adalah dapat terjadinya kerusakan yang mendadak pada *expansion valve* sehingga *expansion valve* tidak dapat bekerja secara optimal dan akan mengganggu keseluruhan kinerja mesin pendingin.

*Figure 2. Kondisi orifice rusak*  
Sumber: Dokumen pribadi (2022)

Upaya yang dilakukan adalah dengan cara melakukan pembersihan pada *orifice expansion valve* yang mana sebelumnya dalam keadaan tersumbat disebabkan karena banyaknya kotoran yang menumpuk sehingga untuk mengabsorpsi *refrigerant* menjadi terhalang, selain itu menyebabkan aliran *refrigerant* yang menuju evaporator menjadi berkurang. Hal ini akan mempengaruhi keseluruhan kinerja dari sistem *provision refrigerator*. Upaya yang dilakukan untuk mengatasinya dengan cara membersihkan bagian *orifice* dengan menggunakan tiner ataupun *contact cleaner*. Kemudian semprot *orifice* menggunakan angin bertekanan hingga kotoran pada *orifice* keluar.

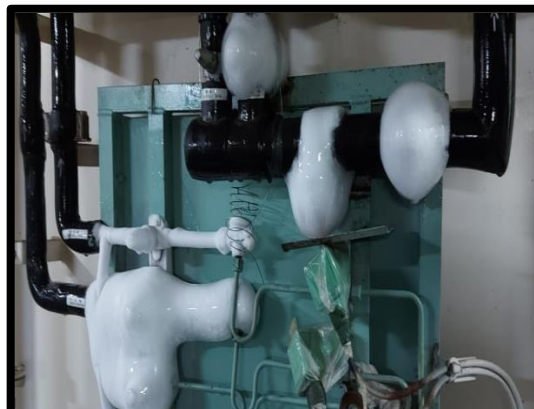
Selanjutnya, dampak yang terjadi adalah terjadinya bunga es pada pipa cairan *refrigerant* sebelum masuk ke evaporator. Banyaknya kotoran dan endapan debu pada *expansion valve* akan mengakibatkan *clogging* atau penyumbatan. Endapan debu dan kotoran berawal dari *filter dryer* sehingga banyaknya endapan debu dan kotoran akan masuk kedalam sistem dan akan mengakibatkan lubang penyemprotan katub ekspansi yang berfungsi mengabutkan *refrigerant* menjadi tersumbat serta menghambat tekanan *freon* ke dalam evaporator, sehingga *refrigerant* yang berhasil dikabutkan sedikit. Masalah ini jika diabaikan dan terjadi secara terus menerus maka kerusakan *expansion valve* akan sering terjadi dan berakibat terganggunya kinerja dari mesin pendingin *refrigerator* serta menimbulkan bunga es pada pipa cairan *refrigerant* sebelum masuk evaporator.

Figure 3. Kondisi *expansion valve* tertimbun es  
Sumber: Dokumen pribadi (2023)

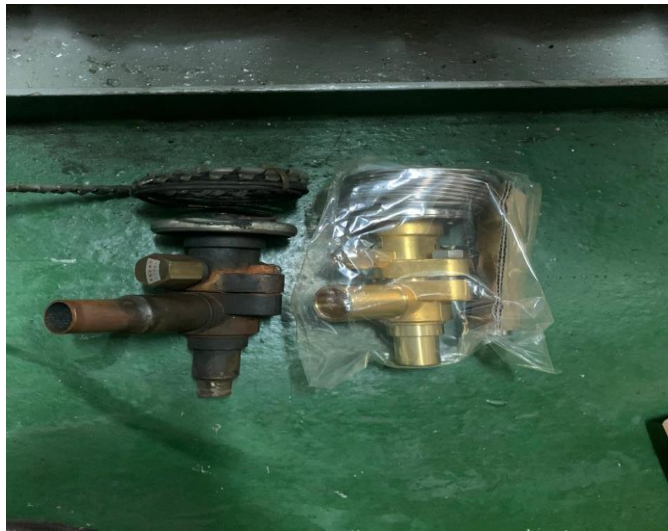
Figure 4. Penggantian *expansion valve* baru  
Source : Dokumen pribadi (2023)

Upaya yang dilakukan adalah penggantian atau pembaruan *expansion valve*, karena dilihat dari permasalahan komponen adalah *running hours* yang sudah melebihi batas waktu yang mana kurangnya perawatan dan perbaikan terhadap *expansion valve* sehingga menimbulkan kerusakan yang cukup fatal. *Engineer* harus menggunakan *expansion valve* sesuai dengan *standart operational procedure (SOP)* dan juga sesuai dengan *manual book*, sehingga kinerja mesin pendingin dapat digunakan dengan optimal.
