## **Metode Pelaksanaan Pekerjaan Konstruksi Kolom Pada Proyek Pembangunan Rumah Makan dan Hall di Sunan Drajat Kecamatan Paciran Kabupaten Lamongan**

Berdasarkan latar belakang di atas, metode pelaksanaan konstruksi kolom diperlukan dalam proyek pembangunan. Struktur kolom harus memenuhi standar dan spesifikasi sesuai SNI oleh karena itu peneliti mengangkat penelitian ini dengan judul "Metode Pelaksanaan Pekerjaan Konstruksi Kolom Dalam Proyek Pembangunan Rumah Makan dan Hall di Sunan Drajat Kecamatan Paciran Kabupaten Lamongan".

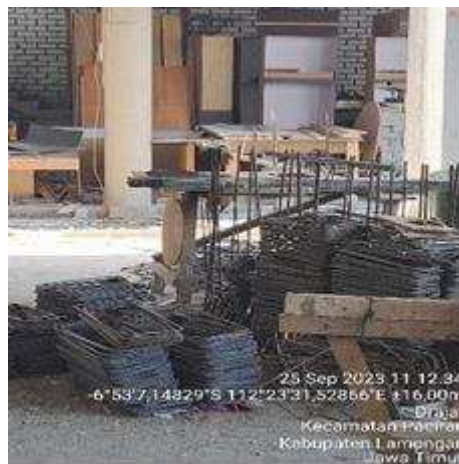
- a. Pemotongan tulangan longitudinal diameter 19 mm (sepanjang 4 meter ditambah panjang penyaluran untuk masing-masing tulangan).
- b. Pemotongan tulangan transversal diameter 13 mm (sepanjang 168 cm ditambah panjang hook untuk masing-masing sengkang).
- c. Pembengkokan tulangan transversal menggunakan mesin.
- d. Perakitan tulangan transversal dan tulangan longitudinal dengan konfigurasi seperti gambar.

**Gambar 2.** Penulangan Besi

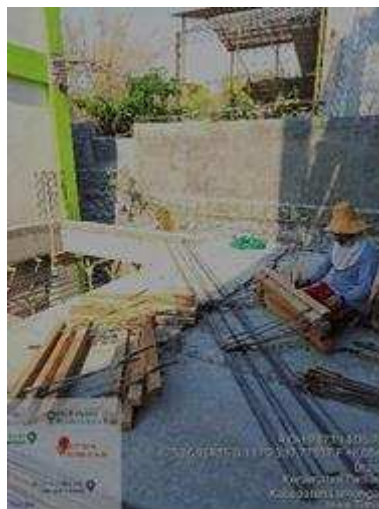
- b. Potong triplek dengan ukuran 50 x 400 cm sebanyak 2 lembar, karena panjang triplek biasanya 244 cm, digunakan triplek dengan panjang 244 cm dan 156 cm
- c. Sambung 2 triplek tersebut dengan kayu ukuran 1" x 2" panjang 4 m, penyambungan dilakukan agar triplek menjadi lebih kaku.
- d. Potong triplek dengan ukuran 55,8 cm (panjang sisi ditambah tebal kayu sambungan)x 400 cm sebanyak 2 lembar lalu sambungkan
- e. Rakit keempat lembar triplek yang sudah disambungkan tersebut
- f. Buat stang pengaku untuk mengunci keempat sisi bekisting

**Gambar 4.** Pembuatan Stang Pengaku

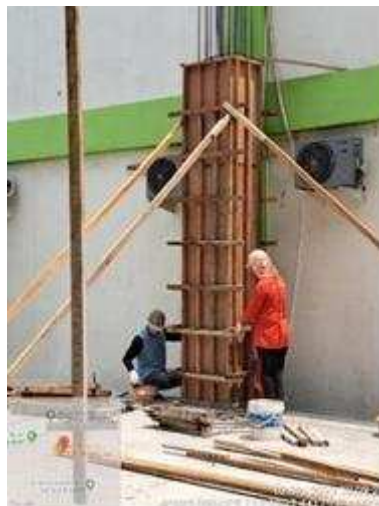
- g. Buat skor bekisting untuk menyokong bekisting
- h. Pemasangan bekisting pada kolom

**Gambar 5.** Pemasangan Bekisting

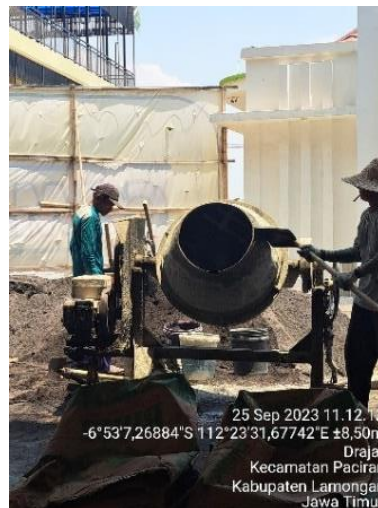
- a. Pembuatan beton dengan mencampurkan bahan pasir, semen, air sesuai perbandingan 3:2:1.

**Gambar 6.** Pembuatan Beton

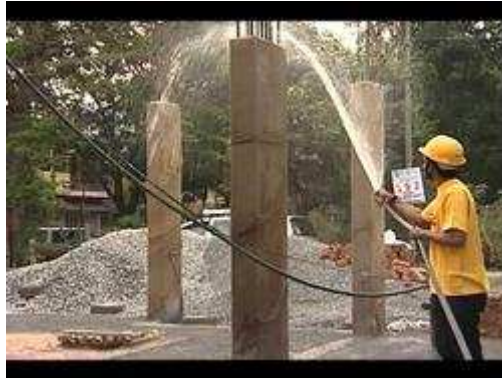
- a. Kemudian proses selanjutnya adalah perawatan (curing), untuk menjaga proses hidrasi beton agar dapat berlangsung dengan sempurna. Lamanya curing sekitar 3 hari berturut-turut.

b. Untuk proses curing dilakukan dengan cara menyeprotkan air kepermukaan kolom secara berkala (3 x sehari).

**Gambar 8.** Proses Curing

Pada metode yang dijelaskan dengan melalui 5 tahapan ada yang belum sesuai dengan standar SNI. Tertera pada tahap yang ke empat yaitu percepatan perawatan. SNI 2847:2019 menjelaskan bahwa Beton yang diinginkan mencapai kekuatan ideal dalam waktu singkat harus disimpan di area yang lembab dengan suhu minimal  $10^{\circ}\text{C}$  selama minimal 3 hari setelah pengecoran, kecuali jika bahan tambahan digunakan untuk mempercepat proses perawatan. Untuk mempercepat pencapaian kekuatan beton dan mengurangi waktu perawatan, dapat digunakan mesin uap bertekanan atmosfer, metode pemanasan dan pengembunan, atau metode lain yang disetujui oleh perencana ahli bersertifikat. Jika metode tersebut diterapkan, ketentuan 1 dan 2 harus dipatuhi.

Kendala yang didapatkan dari hasil pengamatan dilapangan yaitu pada proses perawatan (curing) pada beton. Sesuai dengan SNI 2847:2019 yang seharusnya

3hari proses perawatan pada suhu minimal  $10^{\circ}\text{C}$ , tetapi dilapangan 2hari perawatan
