IDENTIFIKASI BENTUK EROSI TANAH MELALUI INTERPRETASI CITRA GOOGLE EARTH DI WILAYAH SUMBER BRANTAS KOTA BATU

Rudi Hartono¹

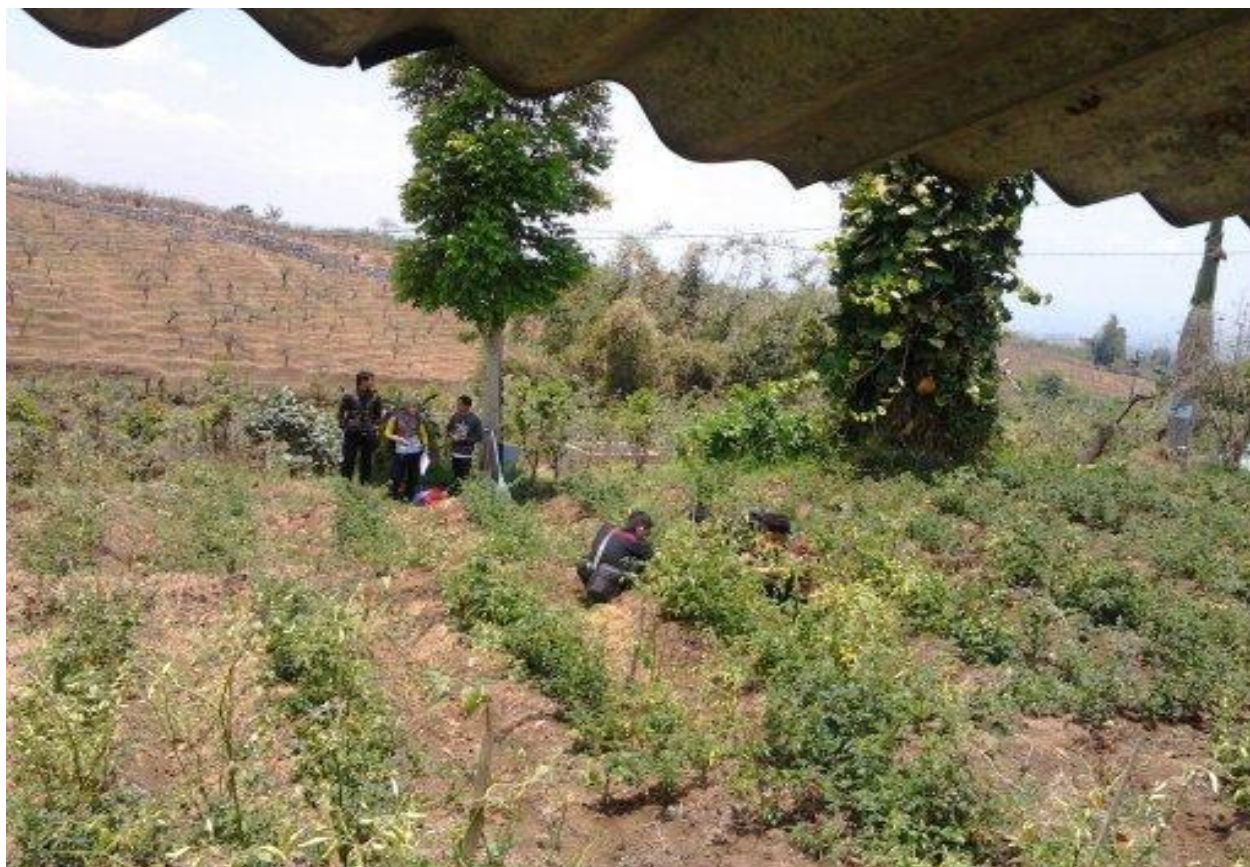
Gambar 6. Kenampakan erosi alur

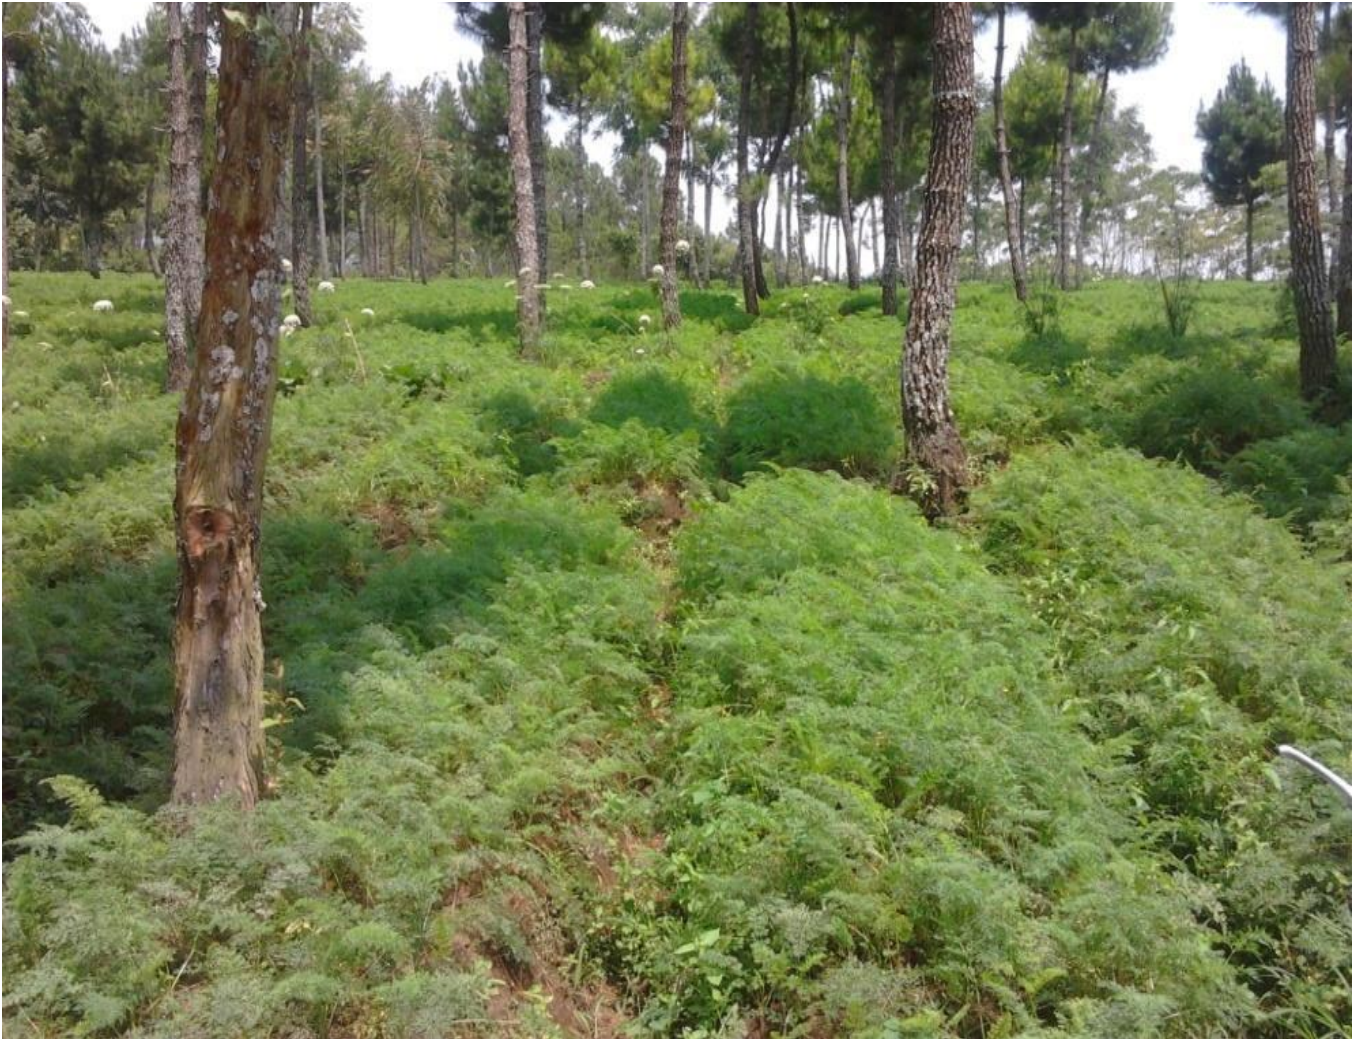
Gambar 7. Kenampakan erosi alur pada lahan hutan
