## **ADAPTIVE REUSE PADA INTERIOR RUMAH BODRIE 1934 DI SURABAYA**

**Okky Gastri Kusumaningtyas<sup>1</sup>, Agus Dody Purnomo<sup>2</sup>**

<sup>1,2</sup> Program Studi Desain Interior, Fakultas Industri Kreatif, Universitas Telkom

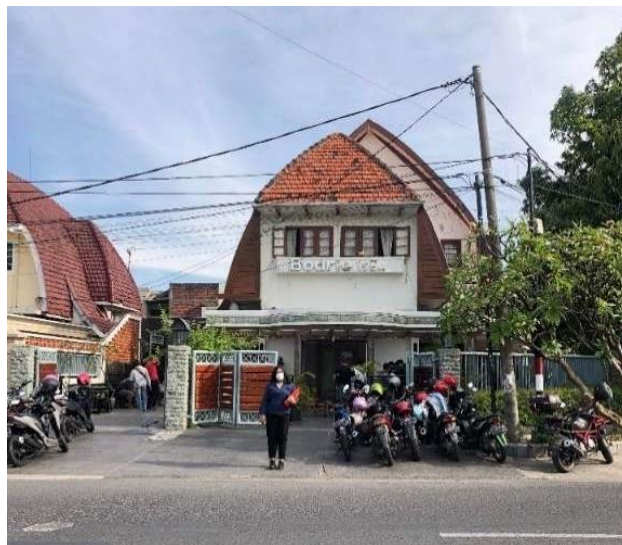
Gambar 3. Tampak depan Bodrie 1934 Café & Studio  
(Sumber : Koleksi Pribadi, 2021)

Pada saat bangunan ini masih bersifat hunian, masyarakat Surabaya hanya dapat melewati dan menikmati indahnya arsitektural Bodrie 1934 dari luarnya saja. Lokasinya yang berada di pinggir jalan membuat kendaraan yang melintas hanya dapat melihat atap rumah melengkung yang khas bangunan Belanda, beberapa jendela dilantai dua, teras rumah yang tidak terlalu terlihat karena terhalang oleh pepohonan dan pagar rumahnya, juga seketika akan merasakan sensasi kembali ke masa lampau dan sedikit mencekam ketika malam hari.

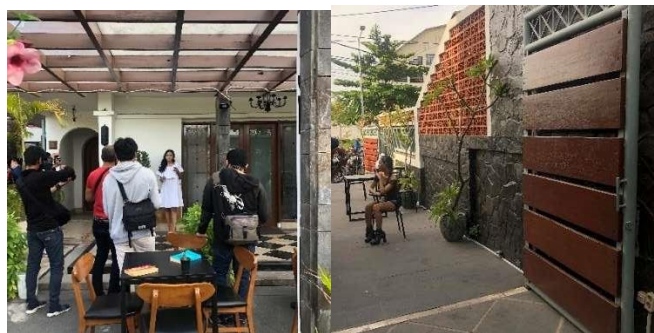
Gambar 4. Teras depan Bodrie 1934 Café & Studio lantai 1 yang di rubah menjadi café dan menjadi salah satu spot foto yang di pergunakan oleh komunitas foto  
(Sumber : Koleksi Pribadi, 2021)

Dapat dilihat juga pencahayaan pada area café di siang hari menggunakan pencahayaan alami. Ceiling pada area ini memanfaatkan cahaya matahari yang masuk dari *special treatment* kanopi berbentuk modul-modul persegi berbahan twinlite semi transparan

dan frame yang terbuat dari bahan kayu yang kokoh. Sehingga membuat area café menjadi terang tetapi tetap memperhatikan penghematan energi yang baik untuk kesejahteraan lingkungan. Pada lantai area café menggunakan tegel dengan warna warna warm atau warna alami guna menyeimbangkan masuknya sinar matahari ke dalam ruangan, sehingga ruangan atau area tersebut tidak terasa panas. Didukung juga dengan dinding area café yang memakai material batu alam, kayu, dan cat dinding berwarna putih membuat keseluruhan ruangan secara alami menjadi lebih dingin.

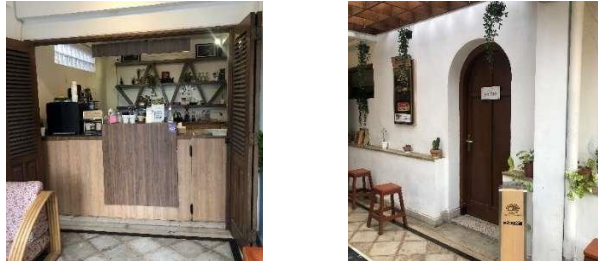
Gambar 5. Meja kasir bodrie dan suasana sekitar meja kasir 1934 Café & Studio lantai 1  
(Sumber : Koleksi Pribadi, 2021)

Pada area dalam café terdapat meja kasir yang mempunyai fungsi aktivitas pemesanan, pembayaran, dan pengambilan makanan atau minuman yang telah di pesan oleh pengunjung. Meja kasir ini juga sekaligus menjadi pembatas antara ruang publik dan privat di Café Bodrie 1934. Material yang di gunakan pada meja tersebut menggunakan playwood dengan *finishing* HPL berwarna krem dan coklat gelap pada *top table*-nya. Kemudian pada bagian dinding di salah satu sisi area cafe terdapat tambahan dinding timbul yang di pergunakan menjadi meja untuk makan dan minum beserta *stool* untuk duduk disebelahnya. Penambahan meja untuk kegiatan makan dan minum ini juga termasuk dalam pemaksimalan ruang interior suatu bangunan.

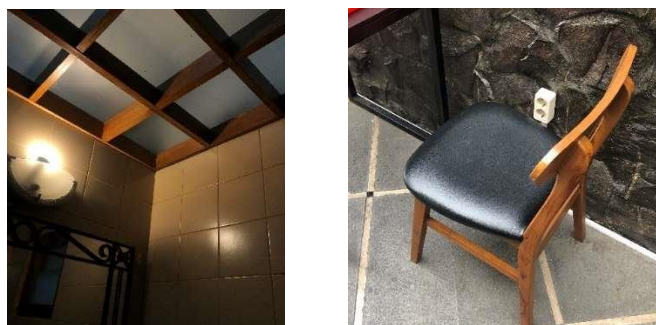
Gambar 6. Kanan toilet bodrie 1934 Café & Studio lantai 2. Kiri tambahan Saklar listrik di area café  
(Sumber : Koleksi Pribadi, 2021)

Perubahan bangunan juga terdapat didalam toilet lantai dua. Adanya perubahan *ceiling* pada toilet tersebut berhubungan dengan kenyamanan pengunjung. Sebelum direnovasi, *ceiling* ini mengalami kelapukan pada materialnya akibat dimakan zaman yang menghawatirkan jika dibiarkan. Sehingga ceiling lama itu digantikan dengan material baru yaitu frame kayu dengan desain dan warna yang sama seperti motif *ceiling* yang berada pada area cafe. Toilet ini dulunya adalah toilet utama pemilik Bodrie 1934.

Pada setiap area di bangunan Bodrie 1934 ini ditambahkan juga saklar listrik untuk memfasilitasi pengunjung yang membutuhkan daya listrik untuk *meeting* menggunakan laptop, mengisi daya ponsel, atau kebutuhan lainnya. Hal kecil ini di juga di perhatikan oleh pengelola café dan studio guna menambah kenyamanan bagi pengunjungnya.

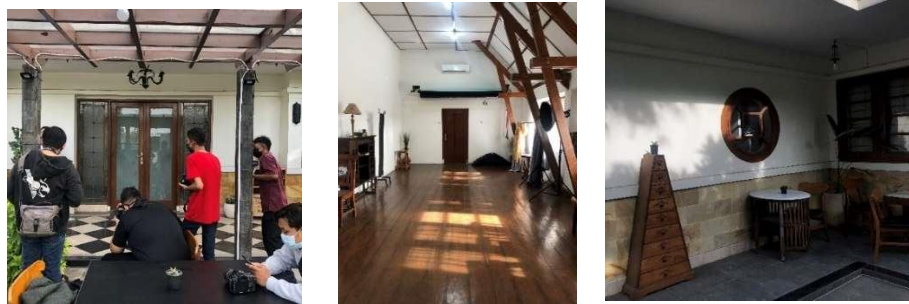
Gambar 7. Suasana Café & Studio Bodrie 1934  
(Sumber : Koleksi Pribadi, 2021)

Selain pencahayaan alami Bodrie 1934 juga menambahkan pencahayaan buatan lampu led berwarna *warm* dengan armatur spotlight yang cahayanya langsung menyorot ke sepanjang jalan kecil di sisi bangunan dan ada juga lampu led berwarna *warm white* dengan armatur *hanging lamp* berkonsep klasik Jawa. Sehingga membuat bangunan Bodrie

1934 sebagai warisan kolonial Belanda ini mempunyai suasana yang semakin hidup, hangat dan dapat membaur sesuai dengan lingkungan sekitarnya yang berlokasi di Indonesia khususnya di Pulau Jawa sehingga tidak menghilangkan konsep nusantaranya. Ditambah dengan penambahan speaker yang berguna untuk memanggil nama pemesan untuk mengambil pesannya di meja kasir, selain itu juga berguna untuk mendengarkan musik dan lainnya. Selain semua penjelasan di atas semua interior bangunan pada lantai bawah dan atas menggunakan material asli mulai dari kusen pintu, jendela lantai, dinding dan *ceiling* serta ornamennya. Material bangunannya sendiri banyak menggunakan batu alam, kayu, dan *tile*, sehingga dapat disimpulkan bangunan ini 87% presentase keasliannya.
