## Analisis Efektivitas Penerapan Proteksi Radiasi pada Ruangan CT Scan di Rumah Sakit Bhayangkara Makassar

**Methods:** This study applied a descriptive qualitative approach through direct observation, interviews, and documentation in May 2025. The analysis focused on the conformity of CT Scan room design to BAPETEN Regulation No. 4 Year 2020, and the availability and use of personal protective equipment (PPE) by radiology personnel.

**Results:** The CT Scan room met regulatory standards, with dimensions of 6×7×3 meters and brick walls lined with lead. Lead aprons were available; however, gonad shields, thyroid shields, lead glasses, and lead gloves were not provided. Furthermore, staff discipline in wearing thermoluminescent dosimeters (TLDs) was inconsistent.

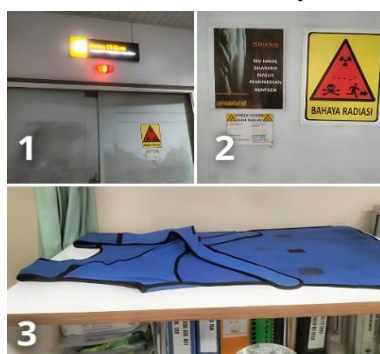
**Gambar 1.** Lampu Tanda Bahaya Radiasi (1), Tanda Peringatan Bahaya Radiasi Dipasang pada Pintu Ruang (2), dan Apron Pb (3)

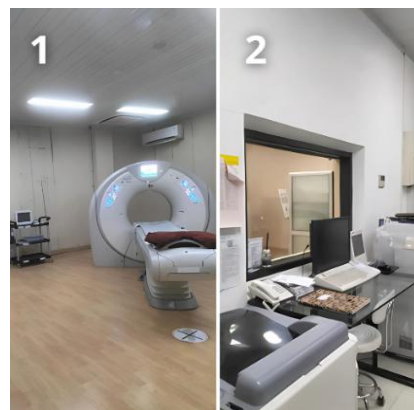
**Gambar 2.** Ruang CT Scan RS Bhayangkara Makassar (1) dan Ruang Kontrol CT Scan RS Bhayangkara Makassar (2)
