Analisis error dimensi pada mesin 3D printing berbasis *slurry*

^{1,2,3} Departemen Teknik Mesin dan Teknik Industri, Fakultas Teknik, Universitas Gadjah Mada Yogyakarta

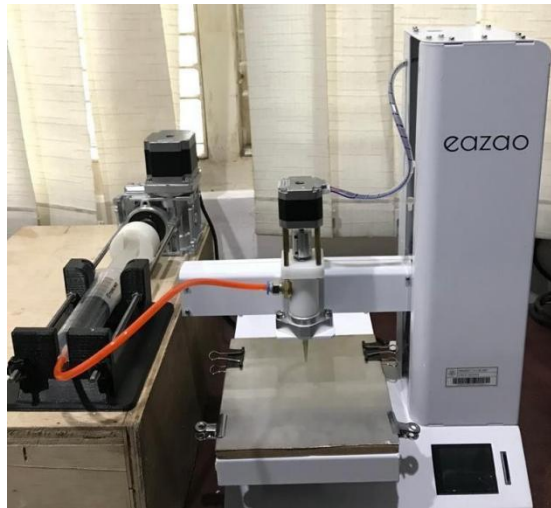
Gambar 3. Mesin 3D printing

Desain 3D yang telah dibuat kemudian akan dilakukan proses *printing* menggunakan mesin 3D *printing* Eazao Zero yang dapat dilihat pada **Gambar 3**.

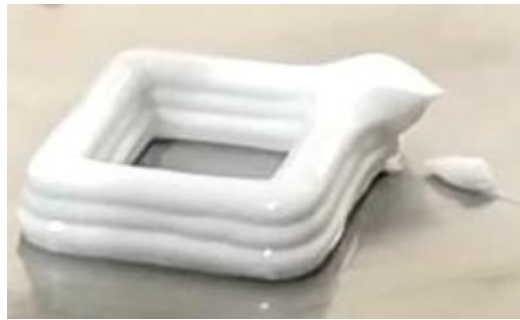
Gambar 4. Hasil Printing

Hasil *printing* dengan komposisi material HAp, kolagen, aquades, dan juga NaOH, hasil *printing* material berbentuk *slurry* dapat dilihat pada **Gambar 4**.

Hasil *printing* tersebut dapat dilihat bahwa terjadi ketidaksesuaian antara desain bangun yang dibuat dengan hasil *print*. Error dimensi ini perlu dilakukan observasi dan evaluasi untuk mencari sebab akibatnya, sehingga setelah mendapatkan kemungkinan-kemungkinan penyebabnya, kemudian dapat mencari solusi-solusi untuk mengatasi permasalahan error dimensi tersebut, dalam hal ini mencari sebab akibat dengan menggunakan analisis diagram alir *fishbone* yang dapat dilihat pada **Gambar 5**.

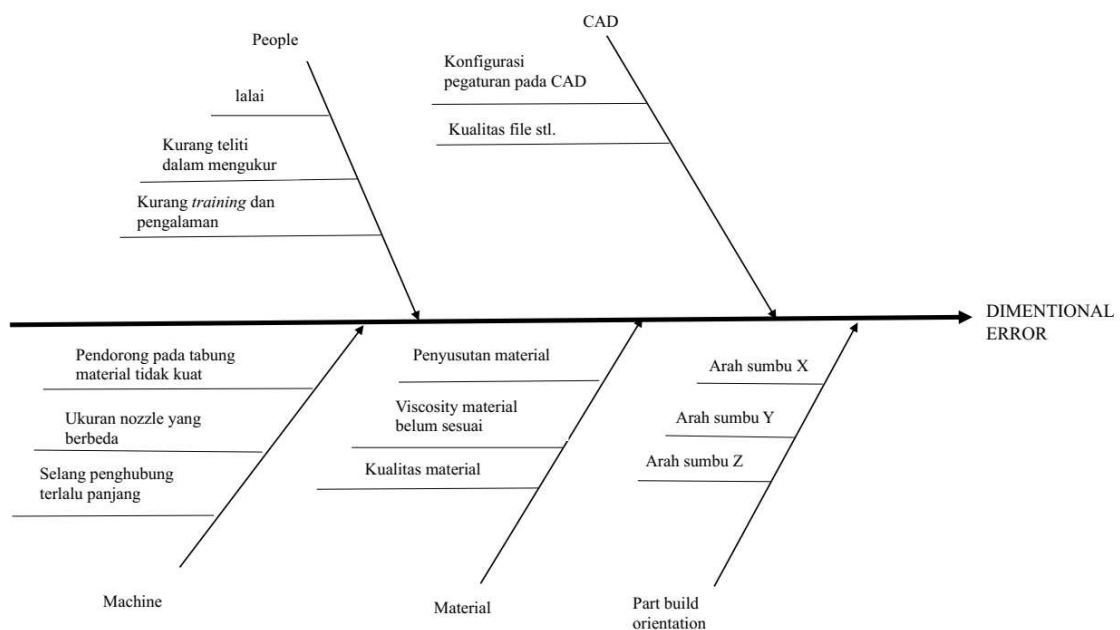
Gambar 5. Fishbone diagram analysis

Beberapa penyebab terjadinya error dimensi pada hasil *print* yaitu *people*, *machine*, *material*, *CAD*, dan juga *part build orientation*. *People* bisa disebabkan karena *human error* seperti kelalaian, kurang teliti, selain itu penyebab lainnya adalah kurang *training* atau pengalaman dalam melakukan percobaan penelitian yang dilakukan, pada *machine* bisa disebabkan pendorong pada tabung penampung material tidak kuat, sehingga material tidak dapat terdorong keluar dengan sempurna.

Penyebab lain pada mesin yang kemungkinan bisa menyebabkan error pada dimensi adalah ukuran nozzle yang berbeda dan juga selang penghubung antara tabung material ke mesin terlalu panjang. Kemungkinan penyebab yang lain adalah pada material, dimana sifat material ini bisa mengalami penyusutan ketika sudah mengering, sehingga tentu dimensi ketika hasil *print* material masih basah dan sudah kering akan mengalami ukuran dimensi yang berbeda, kemudian viscosity material belum sesuai, sehingga ini juga bisa menyebabkan kerusakan pada tabung material karena viscosity terlalu kental, sehingga menyebabkan pendorong tabung tersebut tidak kuat untuk mendorong material keluar karena terlalu kental, sebaliknya jika material terlalu encer, hasil print juga akan tidak beraturan seperti yang ditunjukkan pada **Gambar 6**.

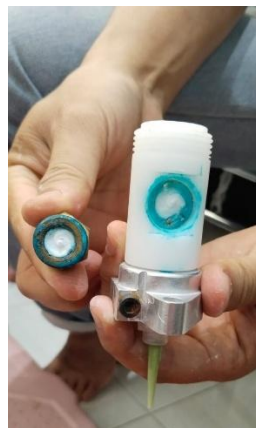
Gambar 7. saluran tabung pada mesin tersumbat

Penyebab lain dari material adalah kualitas material yang digunakan, dalam hal ini kualitas material yang berbeda merek mungkin akan mempengaruhi error dimensi dari hasil *print*, kemudian material ini hanya bisa digunakan 1 kali dalam sekali percobaan, karena ketika material digunakan ulang hasilnya juga kualitasnya semakin menurun dan menyebabkan tersumbat dan menggumpal di saluran ke mesin seperti yang ditunjukkan pada **Gambar 7**.

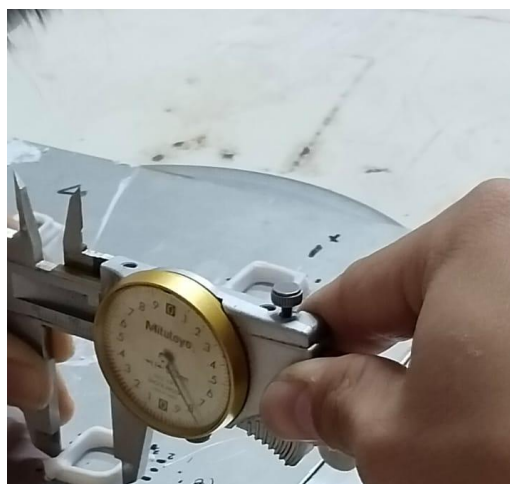
Gambar 9. *Training pengukuran menggunakan jangka sorong*

Solusi yang dapat dilakukan pada segmen *quilt ins* yang disebabkan oleh *human error* dan kurang teliti dalam pengukuran, solusi yang diberikan adalah dengan melakukan *training* terhadap user atau orang-orang yang terlibat dalam melakukan percobaan, berikut merupakan *training* yang diberikan pada user dalam melakukan pengukuran dengan menggunakan jangka sorong yang ditunjukkan pada **Gambar 9**.
