# Mengurangi *Defect Tosou Butsu Alloy Wheel* pada Proses Pengecatan Menggunakan Metode *Lean And Green Six Sigma* di PT XYZ

Pada proses pengecatan *alloy wheel*, terdapat beberapa jenis defect yang sering terjadi, salah satunya adalah defect *tosou butsu*. Tujuan penelitian ini adalah untuk mengurangi tingkat defect (cacat) pada proses pengecatan alloy wheel di PT XYZ menggunakan pendekatan *Lean and Green Six Sigma*. Penelitian ini menerapkan pendekatan kuantitatif dalam metodologi penelitiannya. Pengumpulan data dilakukan melalui survei yang melibatkan observasi langsung dan dokumentasi. Setelah data terkumpul, data kemudian dianalisis. Hasil dari penelitian menemukan bahwa untuk mengurangi tingkat cacat pada proses pengecatan alloy wheel di PT XYZ, dapat diterapkan dan dijalankan mekanisme sistem pengendalian yang telah dikembangkan untuk memastikan bahwa setiap subproses dapat dijalankan dengan terkendali, mencegah terjadinya cacat berulang, serta untuk memastikan produk Alloy Wheel diproduksi sesuai standar yang ditetapkan.

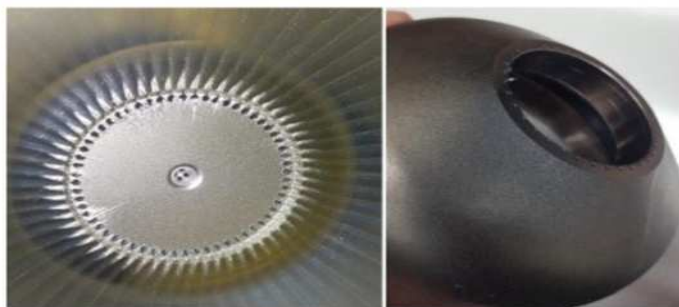
Ragam cacat *Tosou Butsu* yang didapatkan pada aktivitas *Spray* yang kurang konstan dilatarbelakangi oleh kondisi yang kurang baik dari *Bell Cup* dan *Shaping Ring*. RPN tertinggi, yaitu 384, tercatat pada tabel 1. Penyebab yang biasanya terjadi berasal pada cara dilakukannya menyemprotkan yang tidak sesuai standar karena absennya pembersihan menggunakan pembersih ultrasonik setelah prosedur pembersian. Kotoran yang menumpuk di mangkuk bel dapat membentuk cincin, menghambat proses. Keseimbangan udara di bilik penyemprot yang tidak stabil, menyebabkan RPN 336. Hal ini beralasan bahwa penyumbatan pada penyaring udara yang ada pada penyebar udara serta penyaring pembatalan, dan ketidakstabilan penyebaran udara. Tata cara dilakukannya proses pencampuran serta disaringnya cat yang tidak sama juga menyebabkan pada *Tosou Butsu* dengan RPN terendah, yaitu 160.

**Gambar 3. Kondisi tidak normal Bel Cup dan Shaping Ring saat seteah spray**

Ketika menganalisis keseluruhan kegiatan didapatkan jika kondisi *Bell Cup & Shaping Ring* menjadikan alasan yang utama dengan nilai RPN sebesar 384. Cacat *Tosou Butsu* dengan nilai RPN 160 disebabkan oleh kegiatan menyaring serta mengaduk cat yang tidak sama, dikarenakan menggumpal potongan logam pada cat. Halini dilakukan pada sebuah tangki material dibawah ini (Gambar 3).

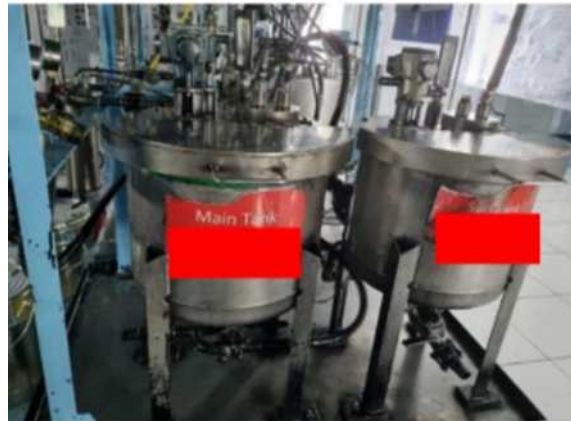
Alasan terjadinya cacat *Tosou Butsu* dengan nilai RPN 160 adalah terjadinya penggumpalan dengan serpihan logam atau karbon dalam cat, yang dapat berakibat pada menyaring serta mencampur yang tidak benar. Prosedur ini dilakukan dalam tangki bahan sebagaimana yang ditunjukkan dalam (Gambar 4).

**Gambar 4. Sub Tank dan Main Tank supply material painting**

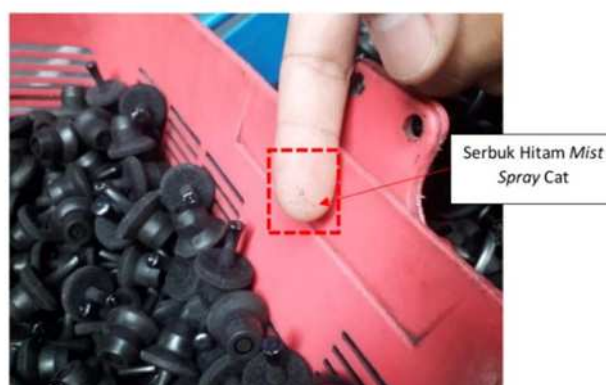
Tiga potensi yang menyebabkan cacat pada Kuro Butsu. Pertama, RPN yang tinggi pada Kuro Butsu (256), merupakan kegagalan operator dalam penggunaan *Dust Compact* dalam melakukan pembersihan lub masking dan *jig bolt* dikarenakan instruksi yang tidak benar: sehingga menghadirkan risiko cacat menjadi sangat tinggi. Contohnya pada gambar dibawah ini (Gambar 5).

**Gambar 5. Jig Bolt penuh dengan Mist Sprasy berpotensi terbentuknya Kuro Butsu**
